## 3 号機格納容器からの漏えいと大量の蒸気放出について

## 1 はじめに

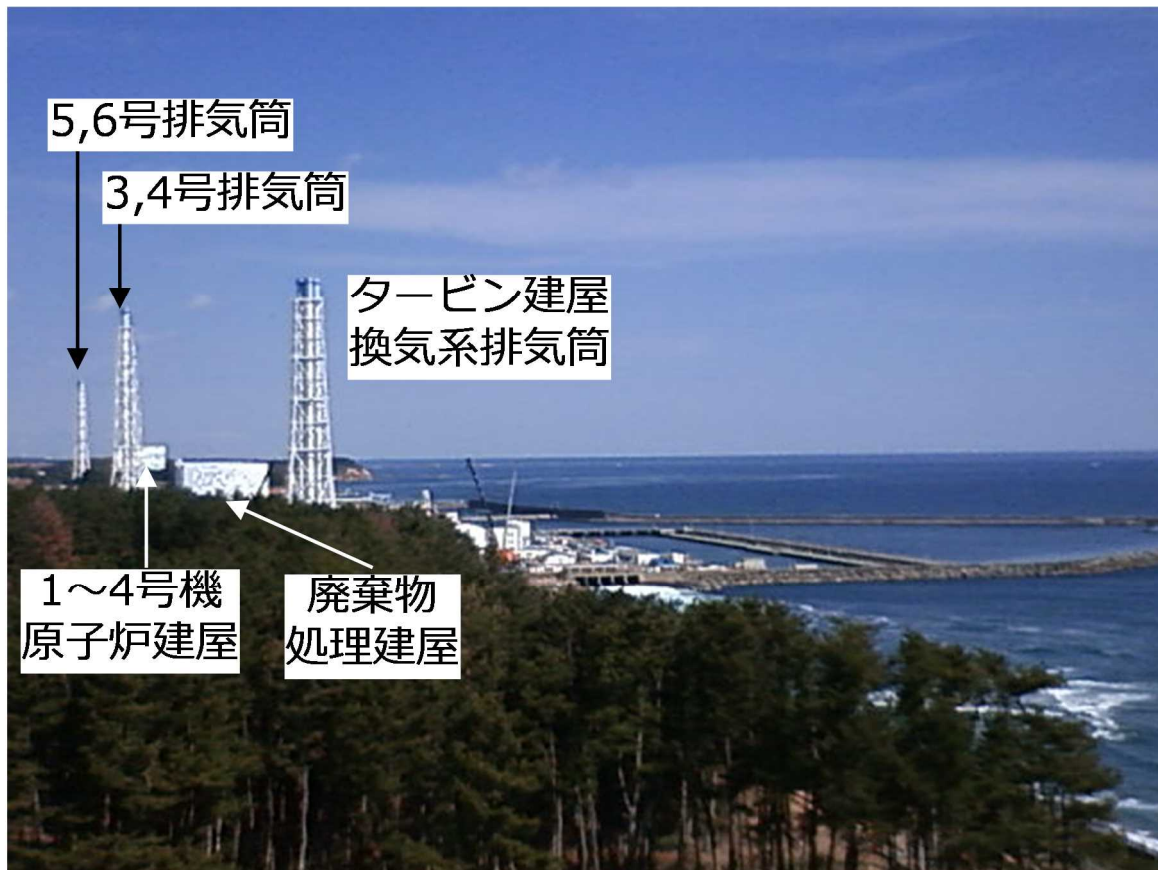
図1に3月11日10時00分の画像を示す。これは地震発生以前の画像であり、健全な状態の福島第一原子力発電所を捉えたものである。一番左の煙突状のものが5, 6号排気筒であり、その右側に見える煙突状のものが3, 4号排気筒であり、一番右側に見える煙突状のものがタービン建屋換気系排気筒である。この写真からは1, 2号排気筒が確認できないが、1, 2号排気筒は3, 4号排気筒のすぐ後ろにあり、重なってしまっていて見えていない。なお、余震による影響によるものか、ライブカメラの撮影角度が時間帯によって変わっているが、その角度によっては1, 2号機排気筒が見える場合がある。

図1 福島第一原子力発電所ライブカメラの映像（撮影日 3月11日10時）  
上：ライブカメラ映像全体 下：原子炉建屋周辺拡大図
