## 1 号機 RCW 配管の高線量汚染の原因の推定について

## 1. はじめに

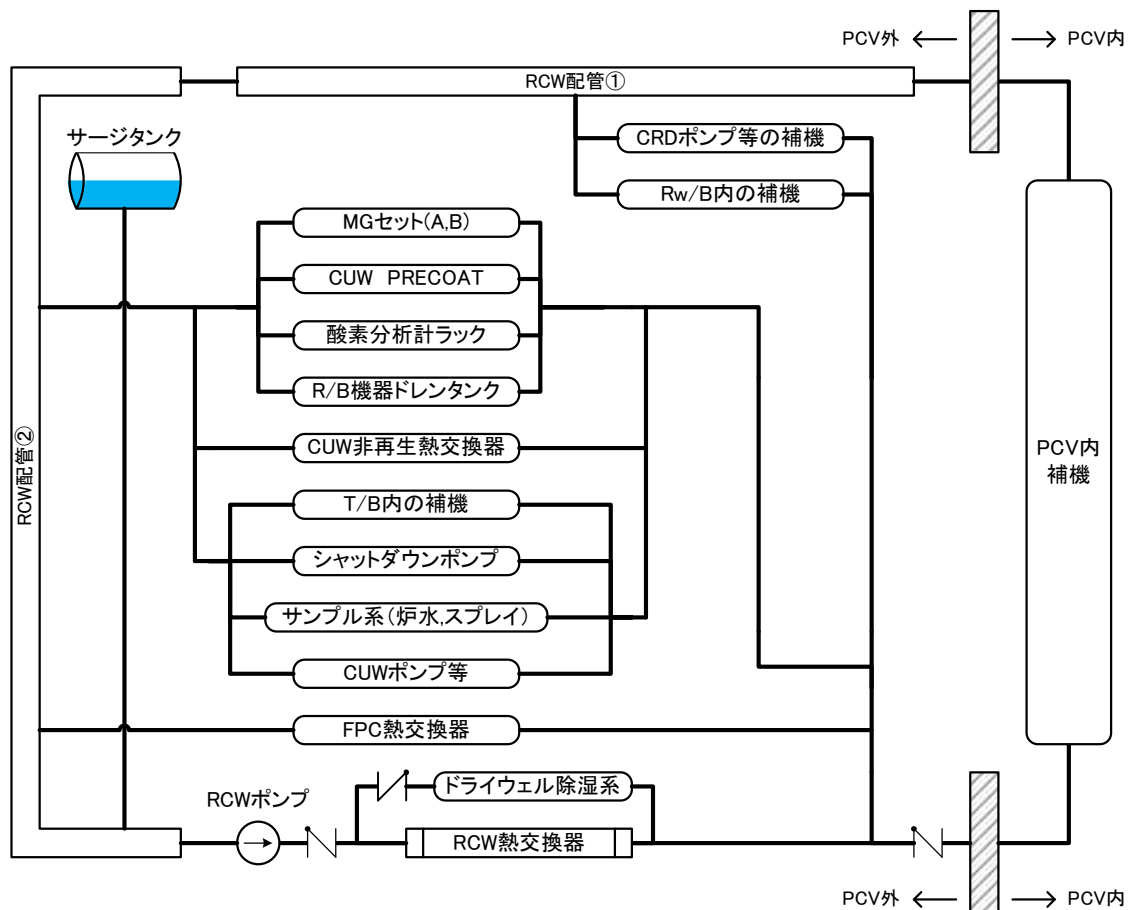
図1 RCW 系統の主な構成 (図中の補機名称は簡略表記)

RCW 系は格納容器ドライウェル (D/W)、R/B、Rw/B、及びタービン建屋内に設置されている原子炉補機へ冷却水を供給し、各補機がその機能を維持できるようにするものである。図 1 に示すように、RCW 系はサージタンク、ポンプ、熱交換器等と必要な配管、及び計装類で構成されており、RCW 熱交換器で海水と熱交換された冷却水は多くの分岐を経て各補機へ到達し、各補機を冷却して温められた冷却水は再び RCW 熱交換器へ戻って熱交換されて冷やされ、再び各補機へ供給される閉回路となっている。

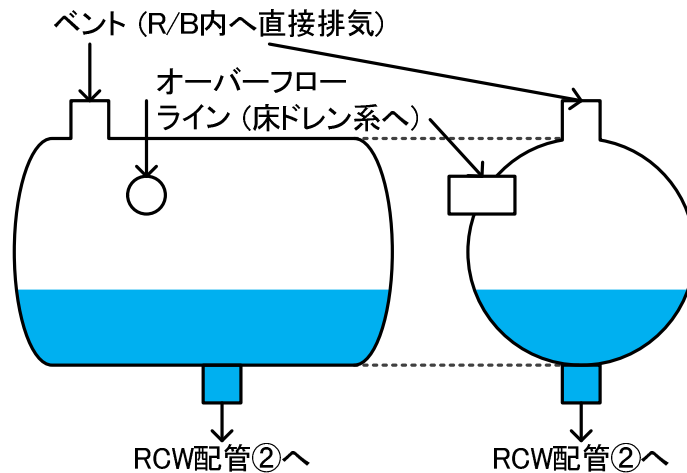
図7 サージタンクの構造 (イメージ)

RCW系統については、サージタンクのベントがR/B内に直接排気されていることから(図7)、R/B4階に設置されているサージタンクを大気圧(約0.1MPa[abs])とする圧力分布になっていると考えることができる。一方、1号機の事故進展におけるPCVの圧力変化は、3月11日23時50分頃にD/W圧力0.6MPa[abs]が測定されて以降、格納容器ベント(W/Wベント)に成功するまで圧力指示値は高い状態で継続しており、W/Wベントが実施された3月12日14時30分から14時50分にかけて低下していることが確認されている。RCW配管内の放射性物質の移行はPCV圧力の状態に応じて異なると考えられることから、以下ではPCV圧力が高い状態とPCV圧力が低下した後の放射性物質の移行先を検討することとした。
