東京電力（株）福島第一原子力発電所1～4号機の廃止措置等に向けた中長期ロードマップ進捗状況（概要版）

1～3号機 原子炉注水点（FDW系）の 信頼性向上工事について

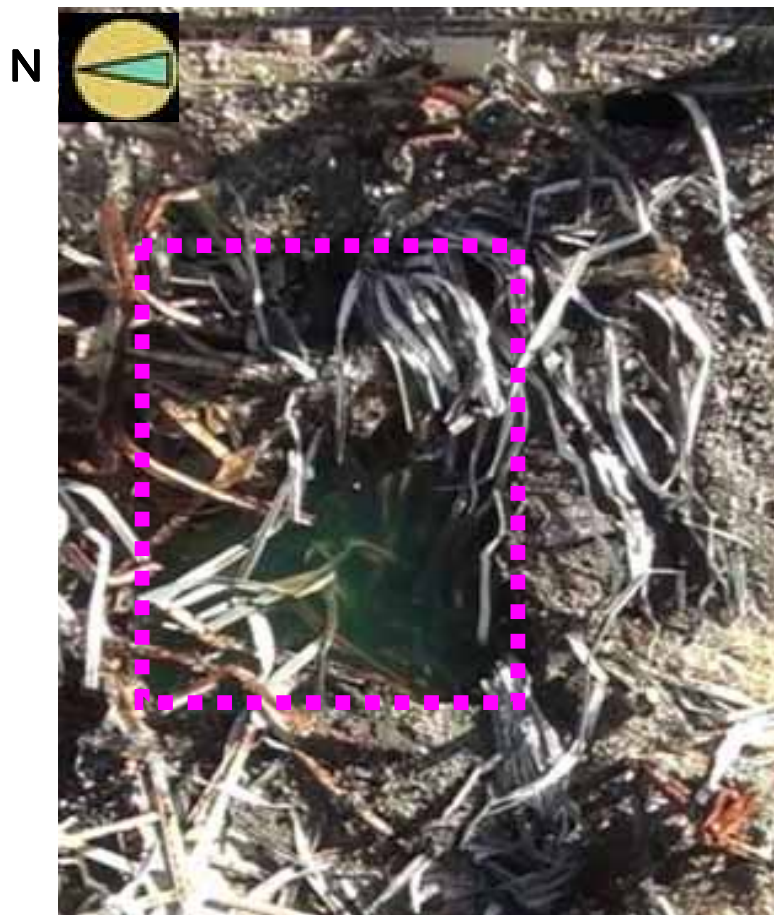
写真1：使用済燃料貯蔵プール周辺がれき撤去前
(2011年11月12日撮影)

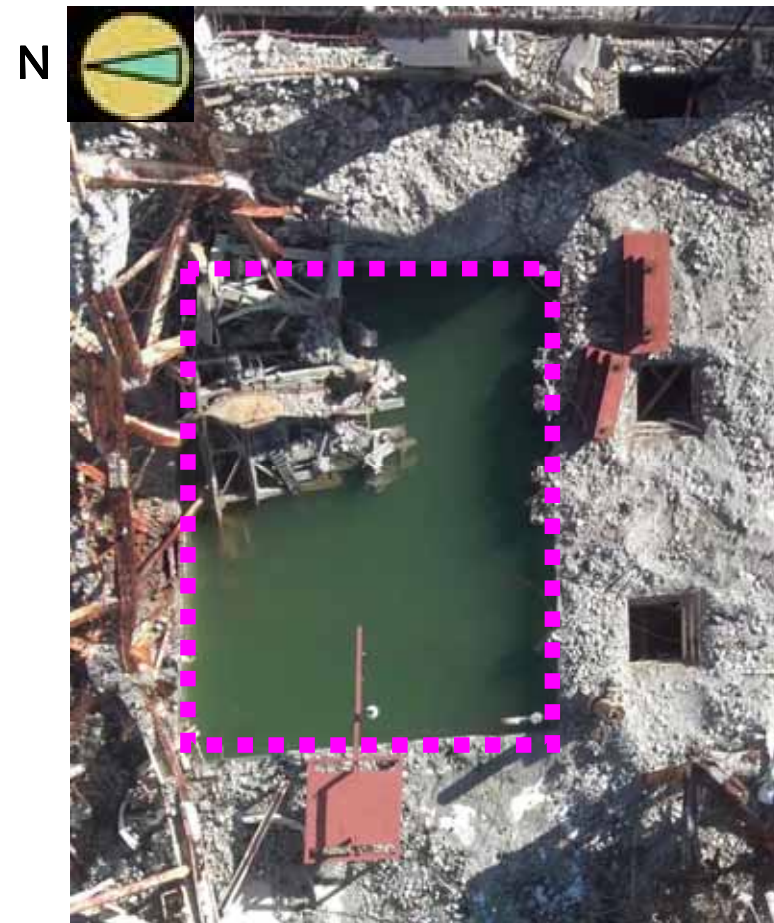
写真2：使用済燃料貯蔵プール周辺がれき撤去後
(2013年2月9日撮影)

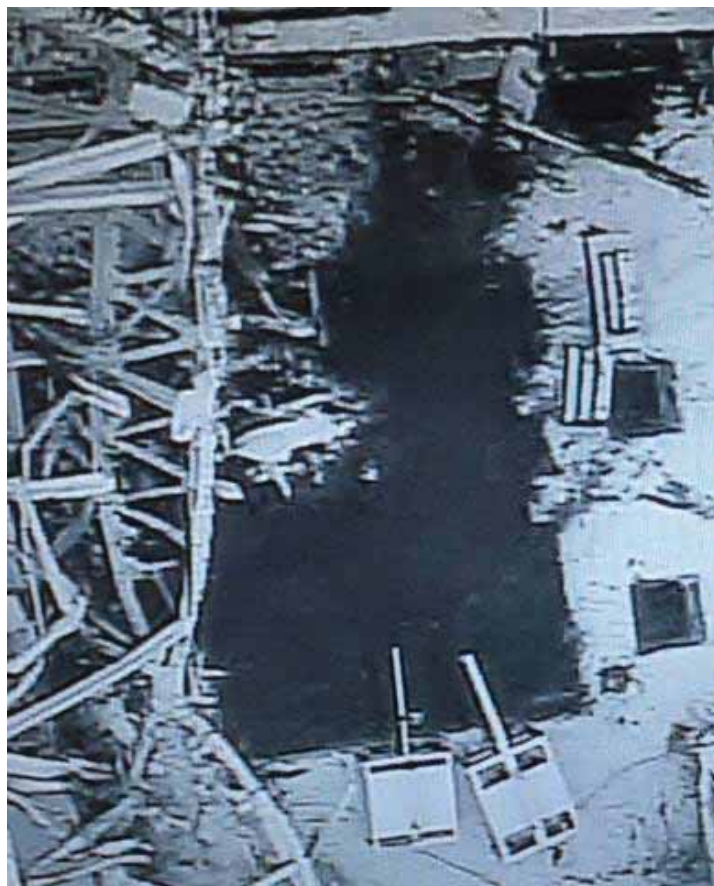
使用済燃料貯蔵プール（撤去後）

使用済燃料貯蔵プールの水位に有意な変化が無いことを確認

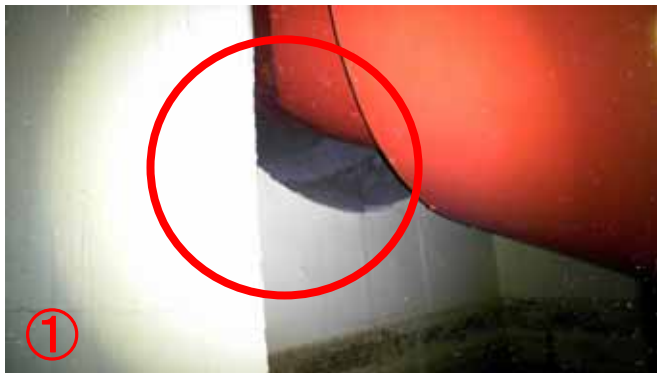
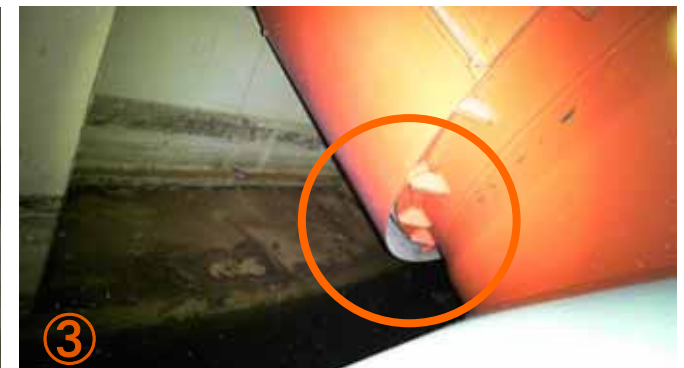
- ① ベント管スリーブ端部
- ② サンドクッションドレン管端部
- ③ ベント管ベローズカバー下部

直接確認はしていないが、下部のコンクリートステージ(※)上に流水等は確認されなかった。

…………… 漏水は確認されなかった

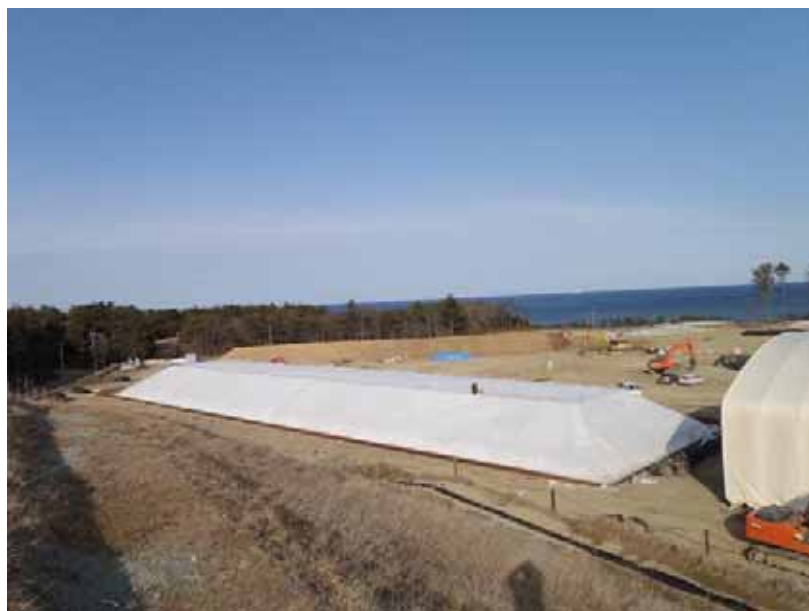
2 槽目の状況（2/26撮影）

- ・ 12/17瓦礫搬入開始、2/14完了
- ・ 1/24保護シート・緩衝材等設置開始、2/25完了
- ・ 2/25遮水シート・遮蔽用覆土設置開始（作業中）
