地下貯水槽からの汚染水漏えい 及び 対応状況について

平成25年4月25日

東京電力株式会社

地下貯水槽からの漏えいの概要

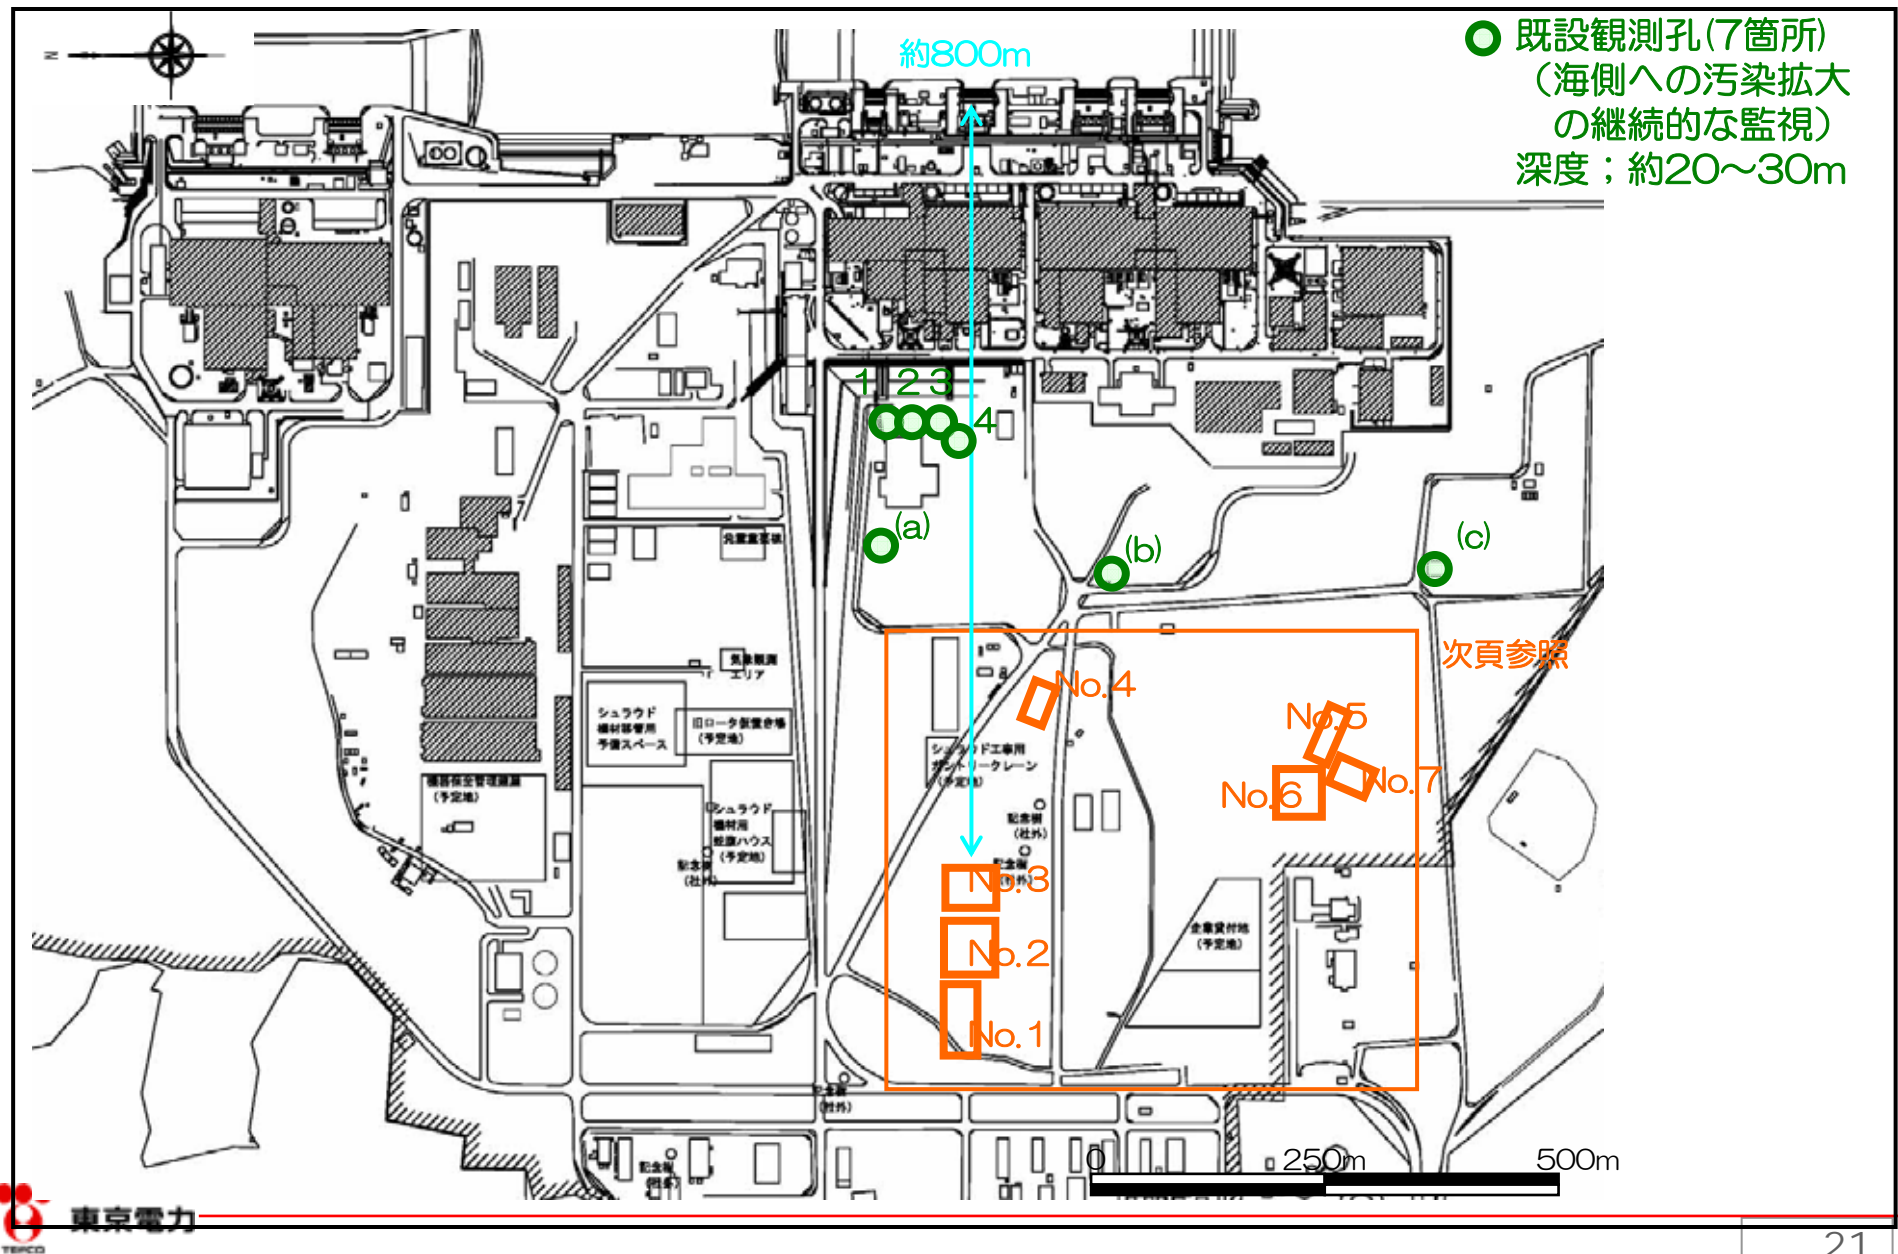
4-3. 調査位置図 (全体平面図)

- 地下貯水槽周辺の汚染状況の把握及び海側への汚染拡大の継続的な監視のため、地下貯水槽周辺のモニタリングを実施
 - No.1, No.2, No.3, No.6の地下貯水槽の周辺に合計22カ所の観測孔を新設して周辺の汚染状況を把握
 - 海側に合計8カ所の観測孔を新設して、海側への汚染拡大がないか継続的に監視
 - 地下水バイパスの揚水井及び既設ボーリング孔の汚染の有無を確認

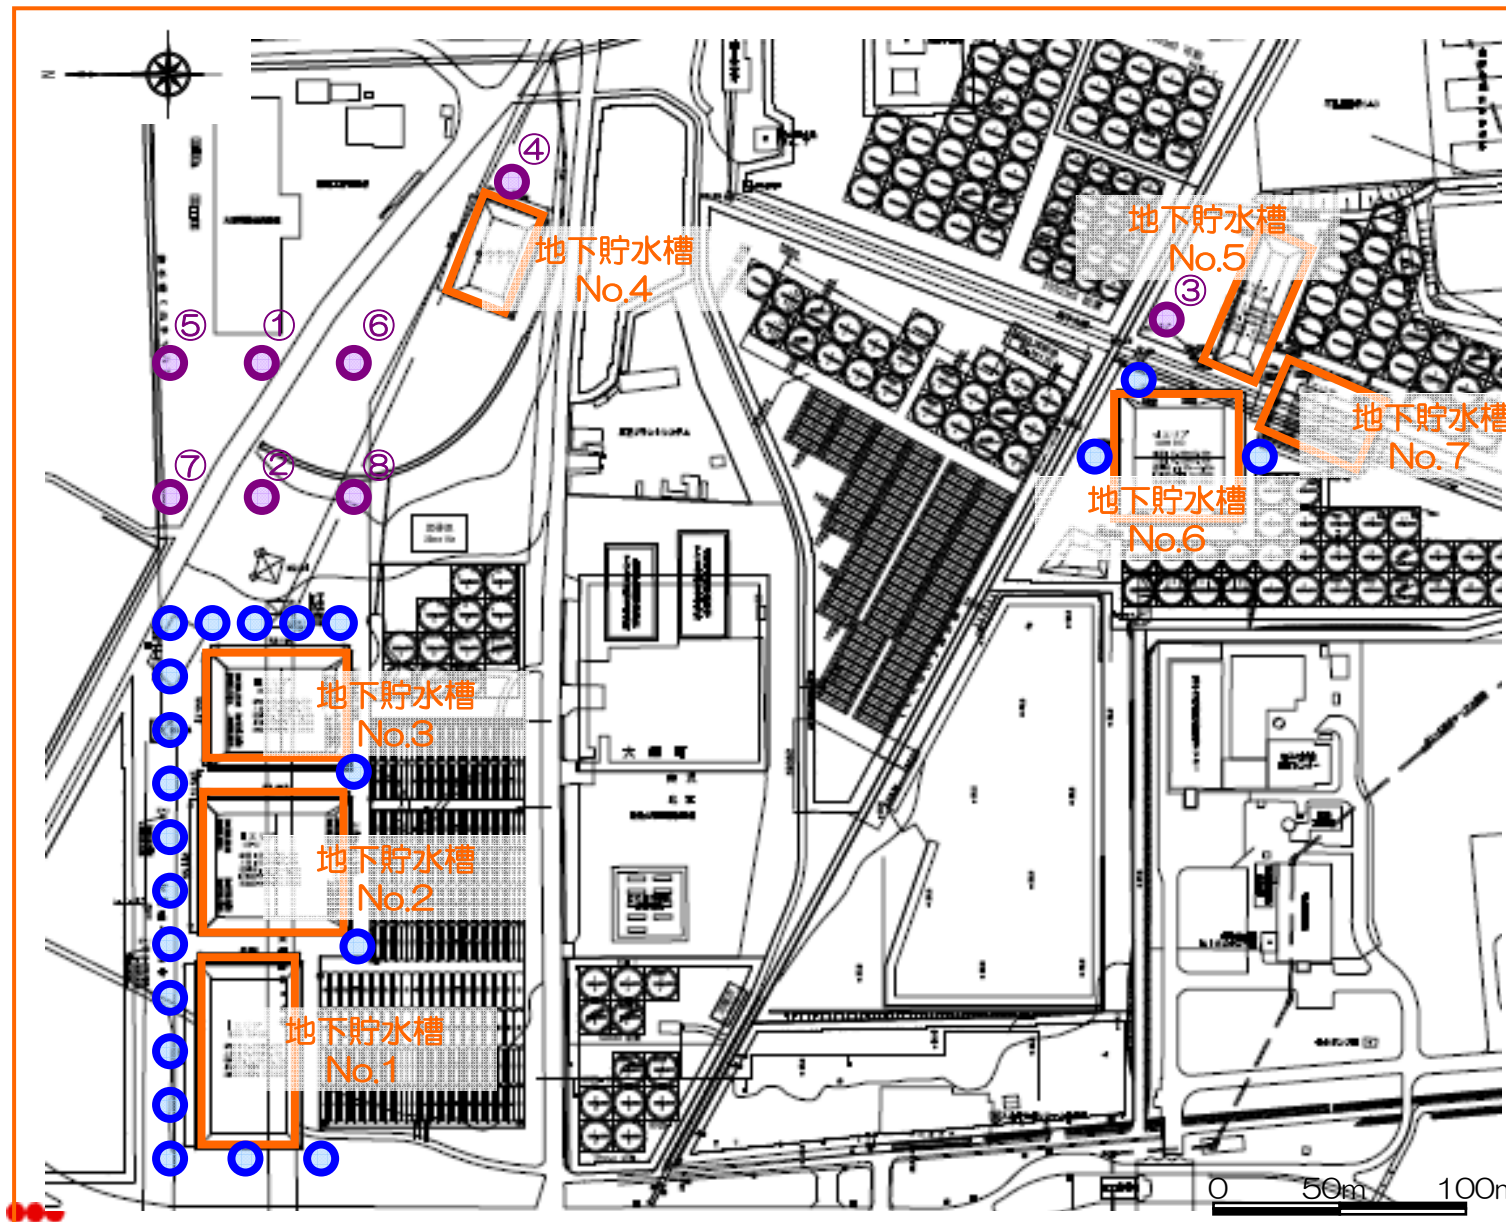
4-5. 調査位置図 (詳細図)

- 新設観測孔(22箇所)
(地下貯水槽周辺
の汚染状況の把握)
深度；約5~15m
- 新設観測孔(8箇所)
(海側への汚染拡大
の継続的な監視)
深度；約20~30m
