循環注水冷却スケジュール

福島第一原子力発電所
1号機ジェットポンプ計装ラックからの
窒素封入試験について

平成26年7月31日(木)
東京電力株式会社

多核種除去設備 吸着塔の腐食確認結果について

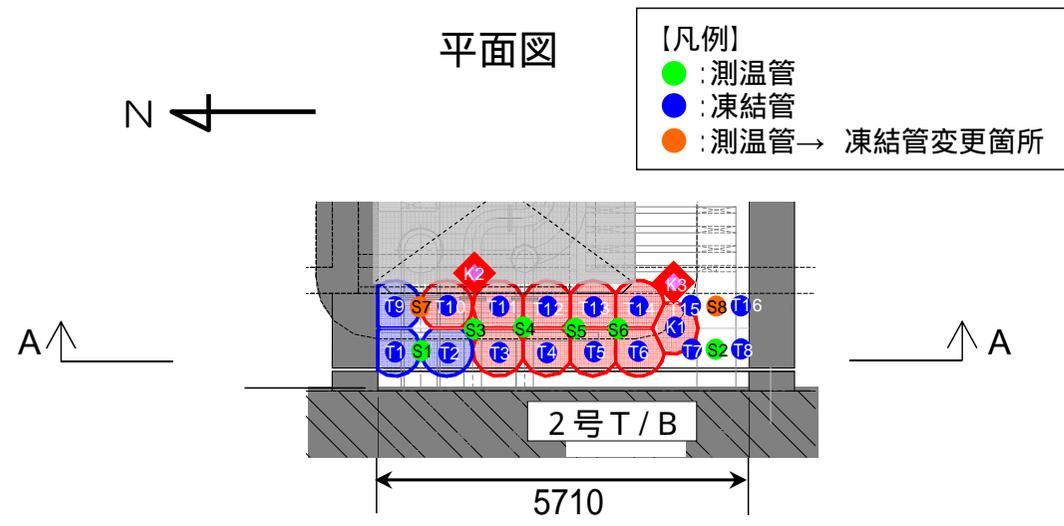
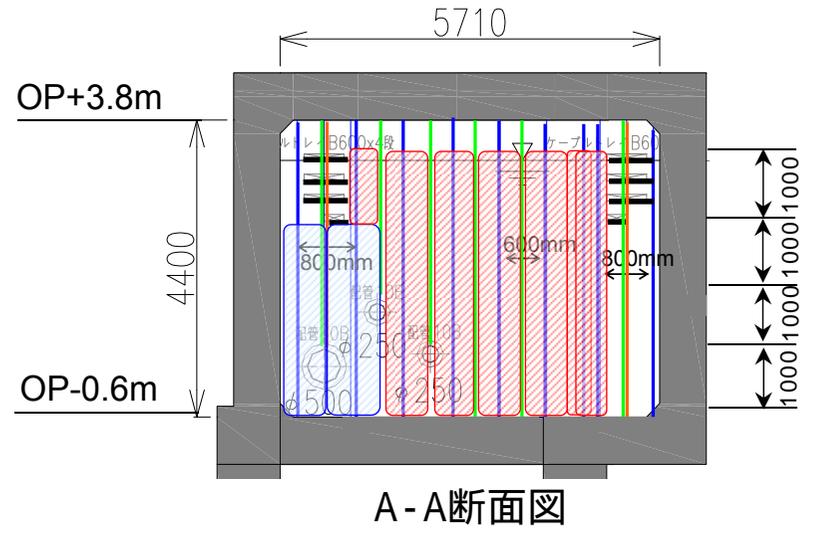
- 運転開始直後（4/28）から、全体的に温度は低下し、一部は凍結。
- ケーブルトレイ付近（上部左右）、配管貫通部、パッカー未設置箇所は未凍結の状況。

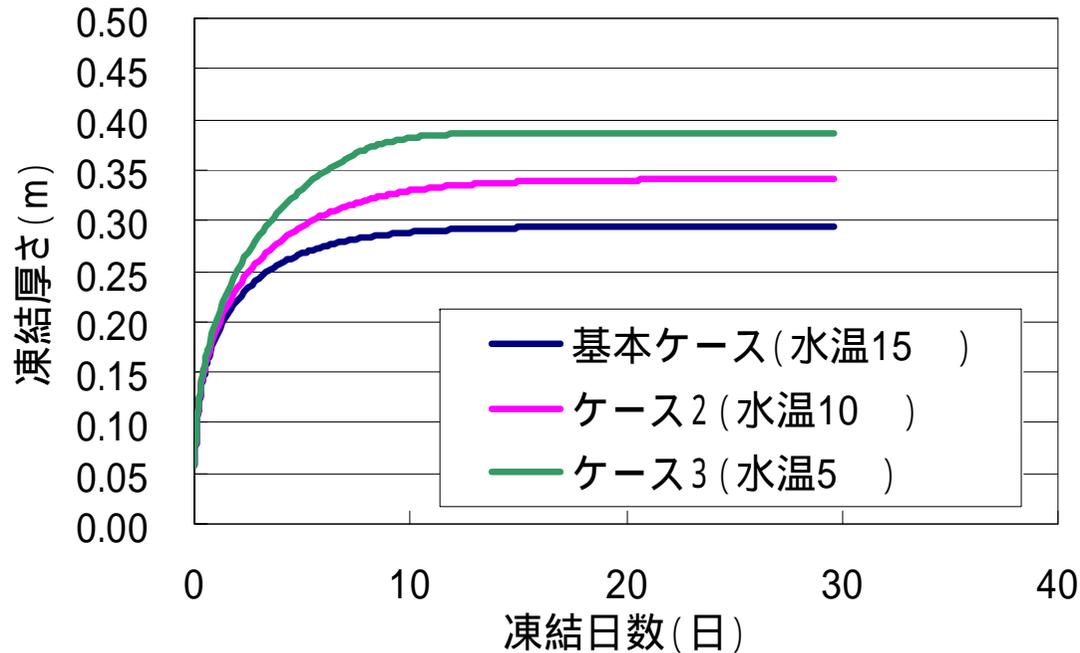
1. 水温を下げた場合

- ✓ 現状の水温（15℃）から低下させると，氷の厚さは増加していき，水温5℃ではほぼ氷がつながり止水壁ができる結果。
- ✓ 対策工としては氷やドライアイスの投入等が考えられる。立坑A内の滞留水に加えて，建屋から流入してくる水の水温を下げる必要がある。

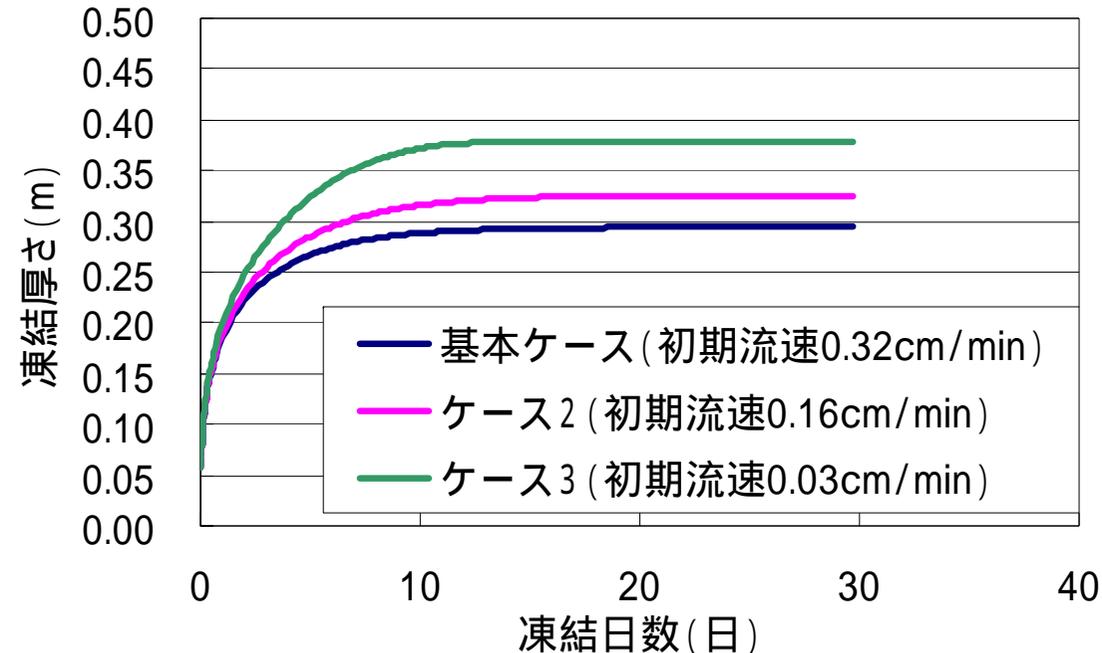
2. 初期流速を下げた場合

- ✓ 流速を抑制すれば，凍結は促進される。但し，大きな効果を期待するためには，流速を限りなくゼロに近づける必要がある。
- ✓ 初期流速を抑えるためには，建屋水位変動を抑制する必要がある。水位変動をほぼゼロに維持することは，運用上の問題から容易ではない。

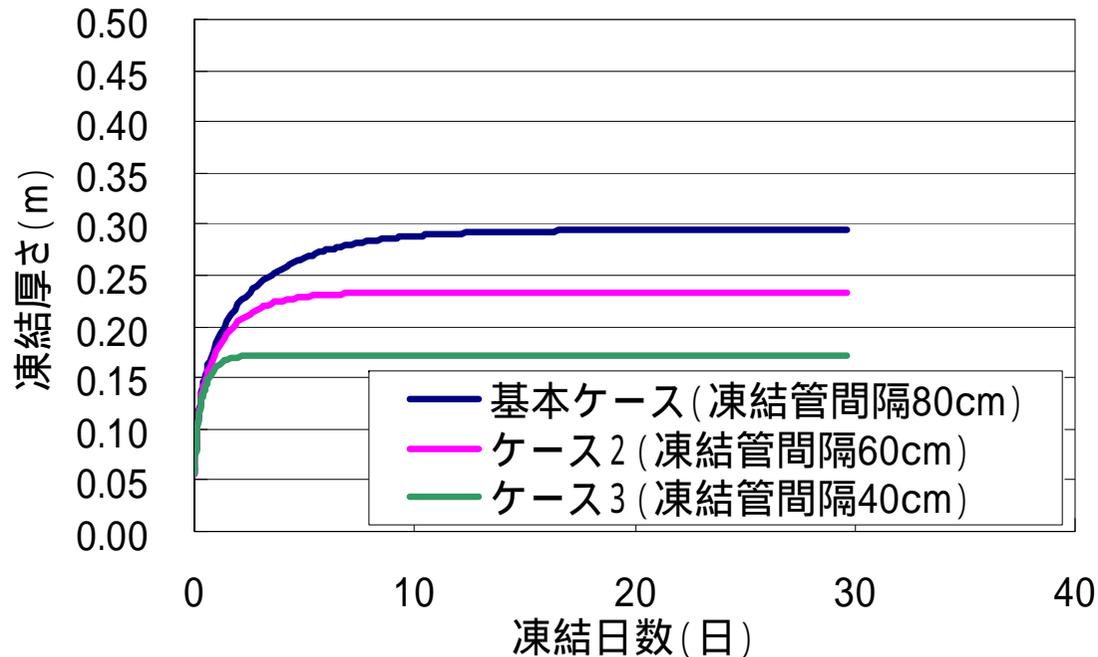
3. 凍結管の間隔を狭めた場合

- ✓ 凍結管の間隔を狭めると，閉塞しやすくなる結果。
- ✓ 対策工としては，測温管を凍結管に変更することにより，凍結管の間隔を狭める等が考えられる。

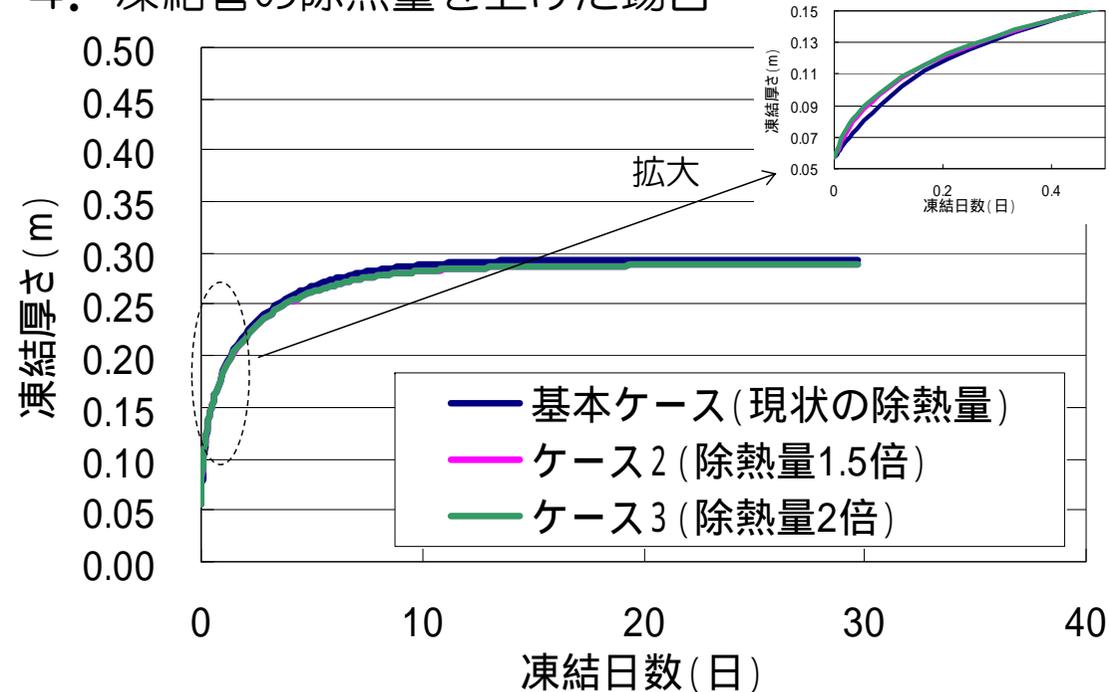
4. 凍結管の除熱量を上げた場合

- ✓ 凍結管の除熱量<除熱される側の伝熱量の限界値（熱伝導率や温度勾配により決まる）の関係が成立している期間の，凍結管の除熱量を上げた場合の結果が上のグラフ。
- ✓ 凍結初期においてわずかに凍結が早くなる程度であり，凍結促進の効果はほとんどない。

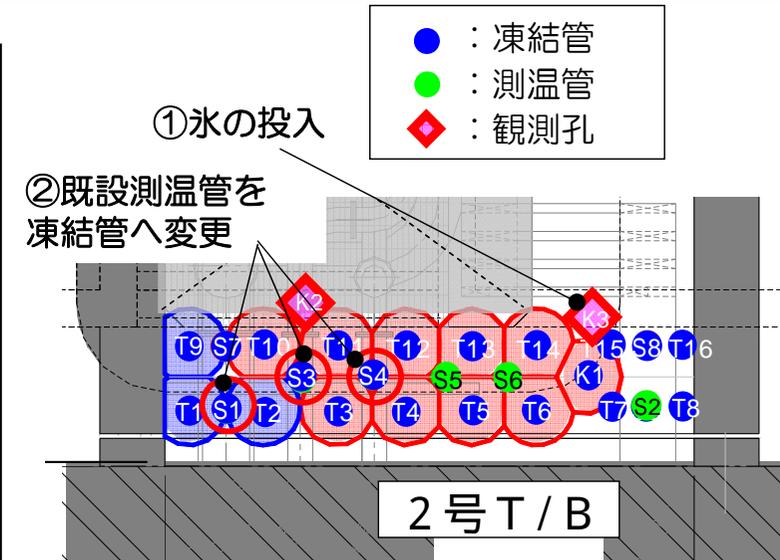
- 落下施工性確認のため、少量の投入を7/25に実施。
 - 投入の問題はないが、水面に浮いてしまうことを確認。当初下部冷却への使用を想定していたが課題。
- 氷の投入を主体として実施することとした。

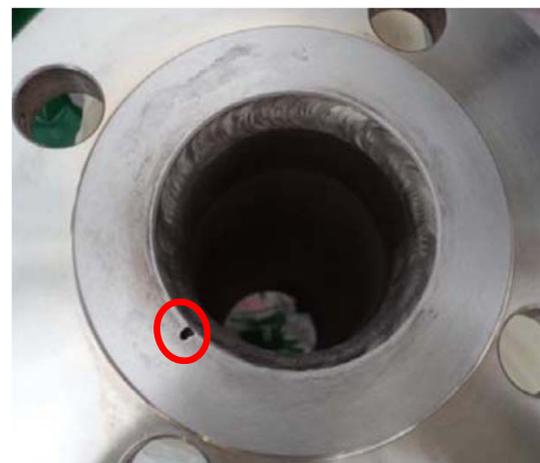
- 吸着塔 1 A、2 A 周りのフランジを開放点検した結果、吸着塔 2 A 周りの配管フランジ 2 箇所について、微小なすき間腐食を確認。
- 今回確認されたすき間腐食は C 系統で確認されたすき間腐食より小さく、フランジ健全性への影響はない。
- すき間腐食が確認されたフランジ部を含め、吸着塔 1 A、2 A 周りのフランジ（約 40 箇所）へガスケット型犠牲陽極を設置済み。

吸着塔 2 A 出口配管フランジ (下流側) の様子*

* 黒色部はガスケット片が付着したもの

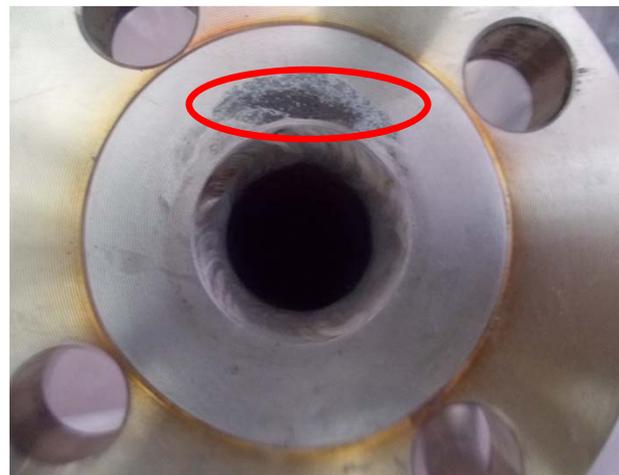
- 吸着塔 1 B ・ 2 B 周りのフランジを点検した結果、吸着塔 2 B 周りの配管フランジ 2 箇所について、微小なすき間腐食を確認。なお、フランジ健全性への影響はない。
- すき間腐食が確認されたフランジ部を含め、吸着塔 1 B、2 B 周りのフランジ（約 40 箇所）へガスケット型犠牲陽極を設置済み。

吸着塔 2 B ベントフランジ（下流側）の様子*

* 黒色部はガスケット片が付着したもの

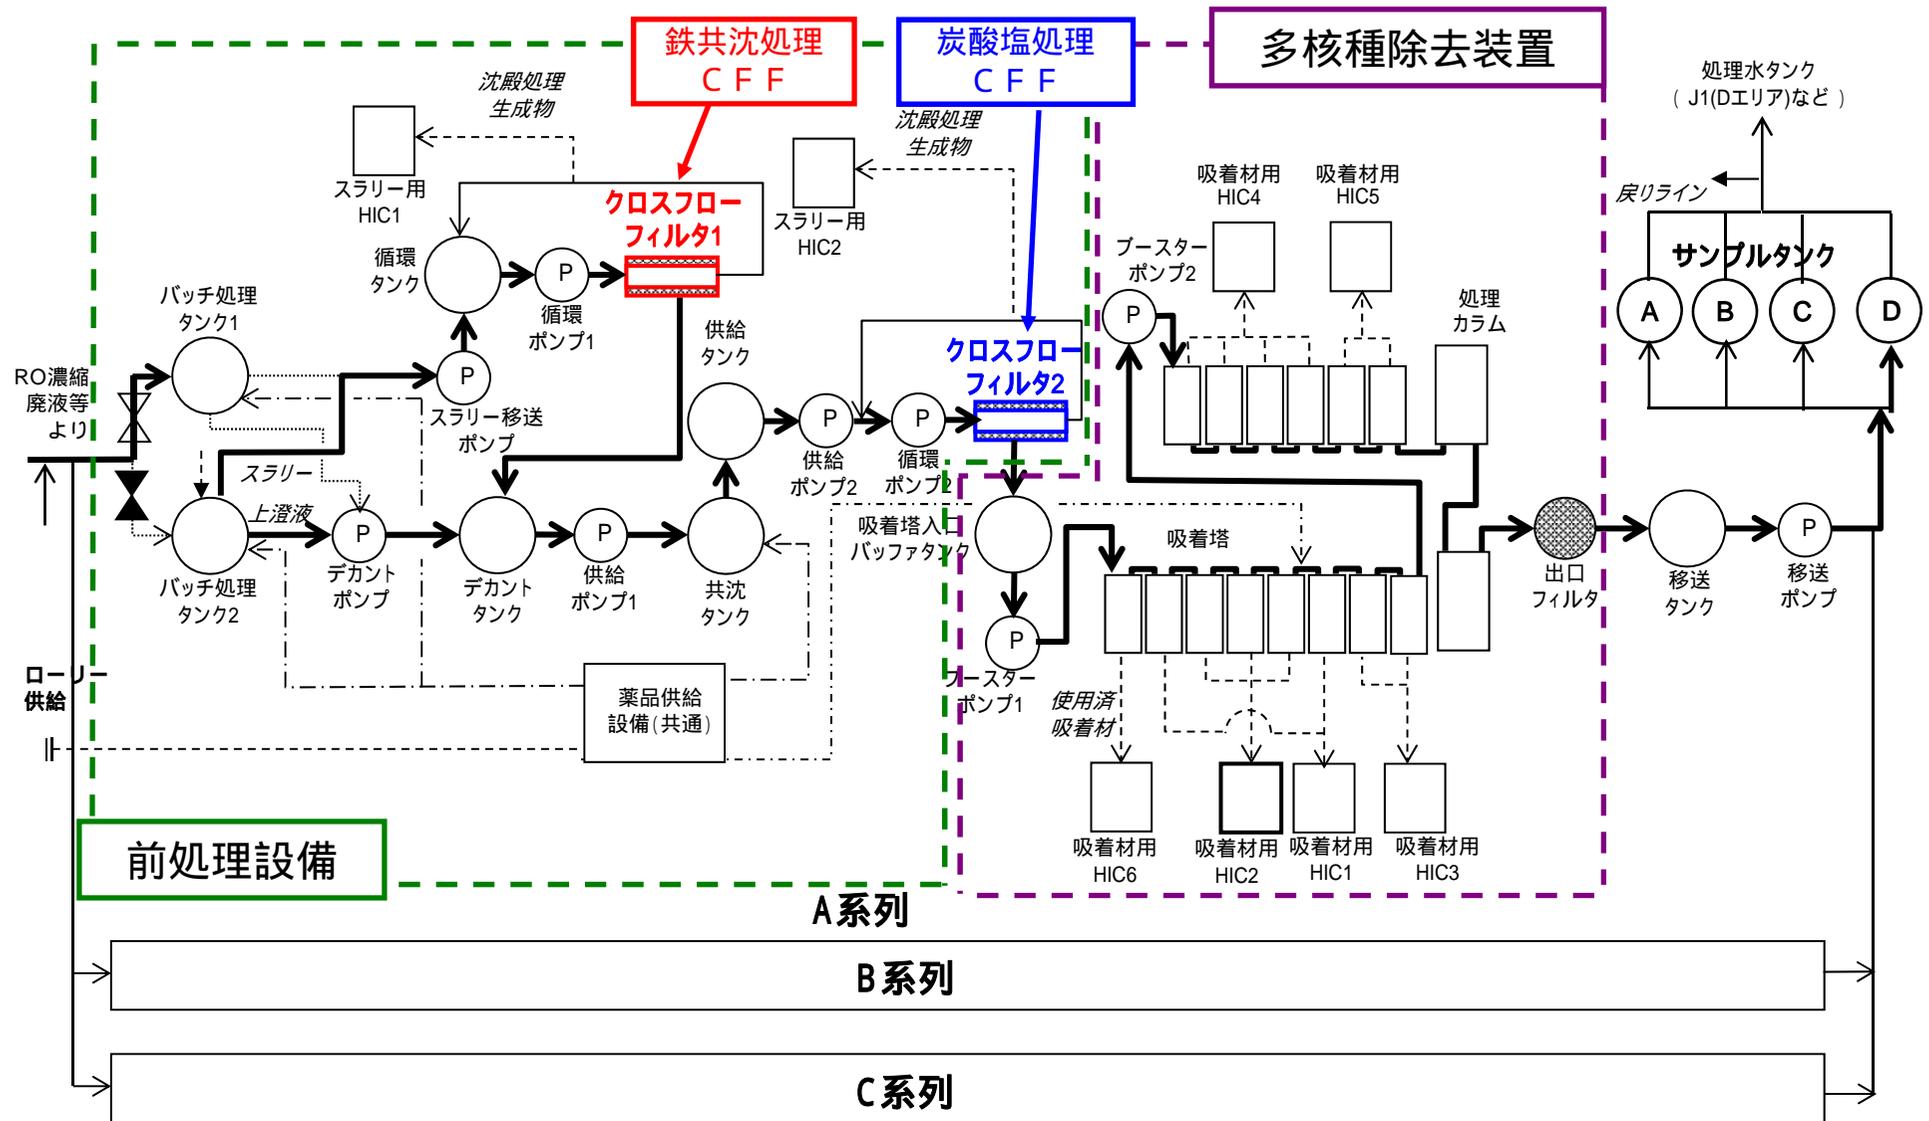
鉄共沈処理 C F F と炭酸塩処理 C F F

- 炭酸塩処理のクロスフローフィルタ（以下、CFF）より、炭酸塩スラリーの流出を確認。原因はテフロン製ガスケットの放射線劣化及びガスケット自体の欠損や微小な傷であると評価。
- 対策として、耐放射性に優れるEPDM（合成ゴム）製ガスケットのCFFへの交換を実施し、炭酸塩沈殿処理のCFFについてはA～C系統全て交換済み。
- 鉄共沈処理のCFFについても運転期間の長いA系統・B系統から対策品への交換を順次実施（B系統については対策実施済み）。C系統分については現在、対策品を準備中。

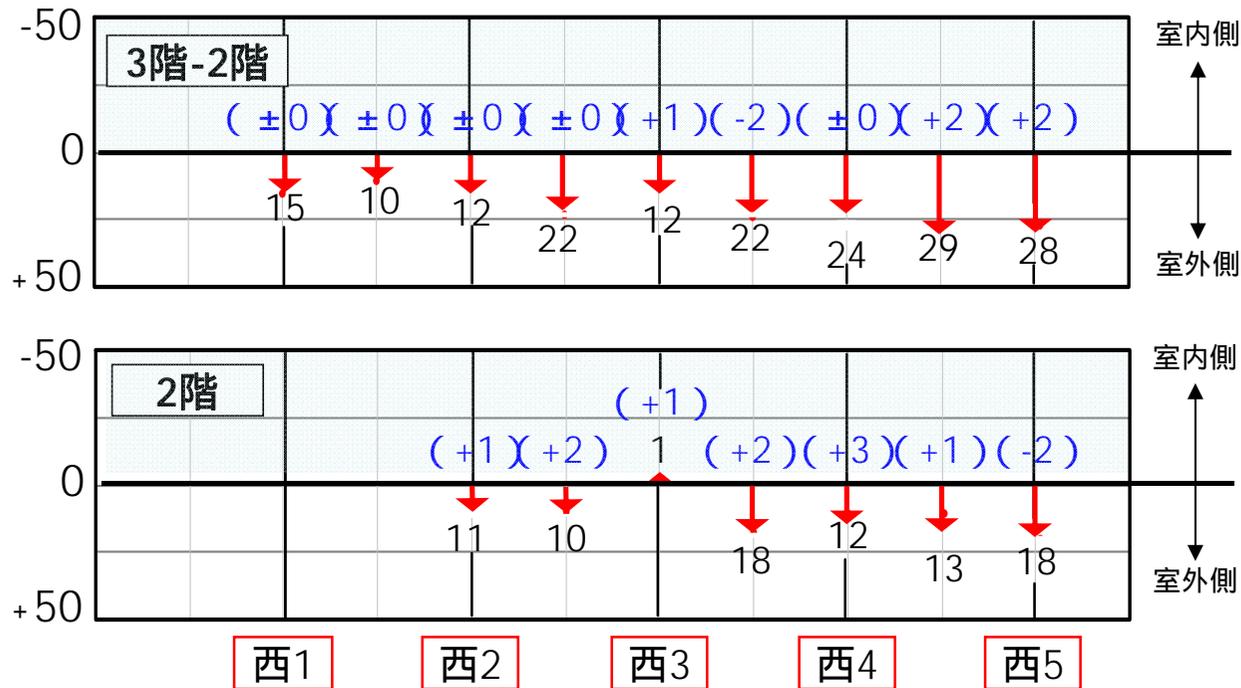
水平差 の算出結果 (単位：mm)

【凡例】() : 前回点検結果との差
(前回水平差 - 今回水平差)

<参考>
 前回の平均気温； 2.7
 今回の平均気温； 21.2
 (気象庁HPの浪江の気象データを使用)

- ▶ 水平差は，第1～8回目とほぼ同様の値となっている。
- ▶ 前回計測結果と若干の差が生じているのは，光学機器の計測誤差が $\pm 2\text{mm}$ 程度であり，水平差で最大約4mmの誤差が生じる可能性があることや，コンクリートの熱膨張（熱膨張係数約 $7 \sim 13 \times 10^{-6}/$ ）により，3月と7月の月平均気温差で約6～11mmの差が生じる可能性があることが考えられる。
- ▶ 南面および西面の一部の測定点は，燃料取り出し用カバー，雨水浸入対策として設置したパネルと干渉するため，測定対象外としている。ただし，西面の測定結果および他の3項目の点検結果に有意な変化がないことから，南面の外壁についても有意な変化はないと類推している。

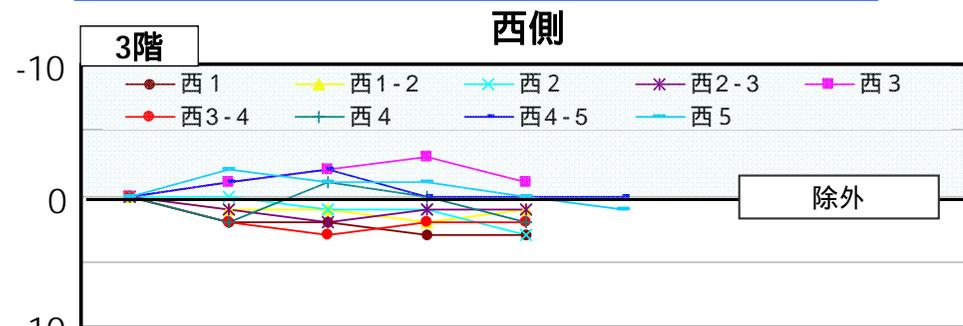
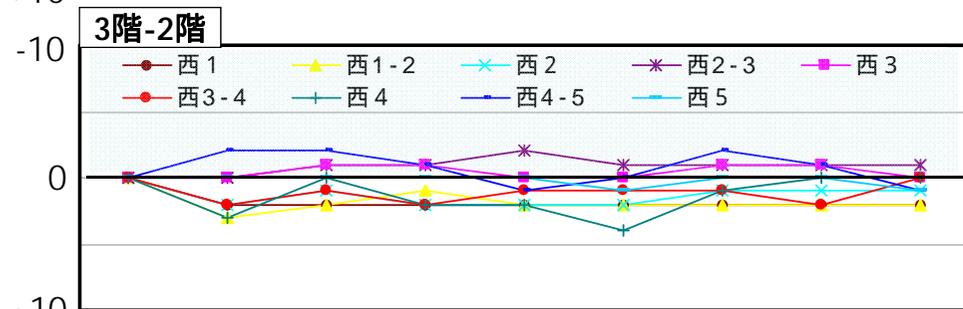
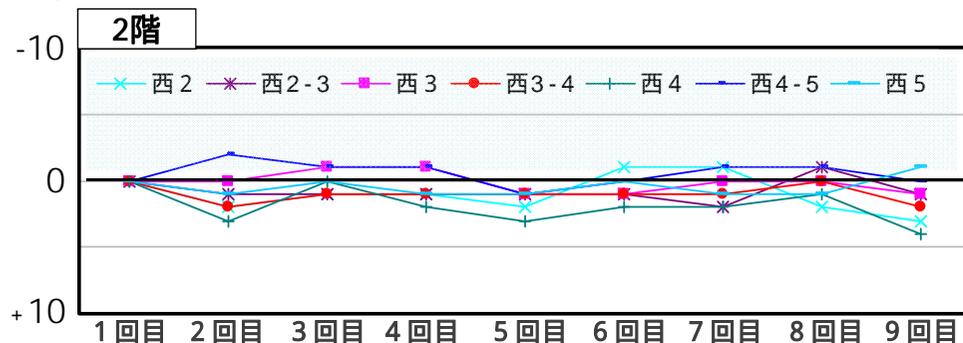
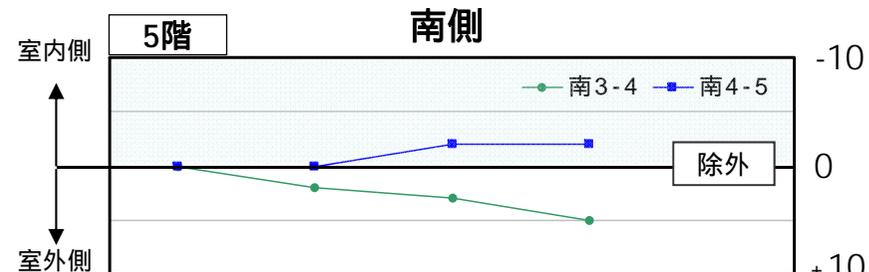
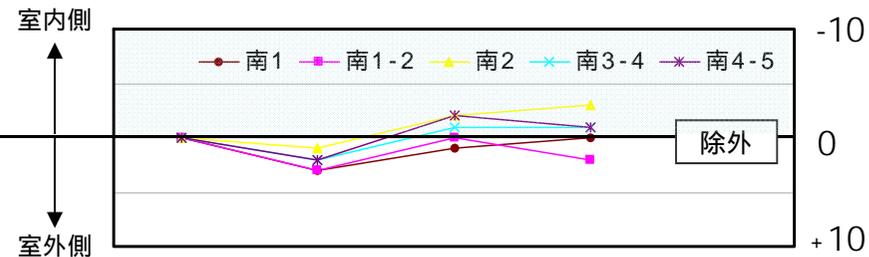
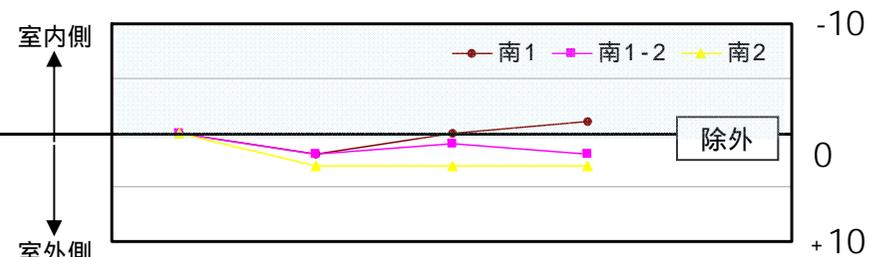
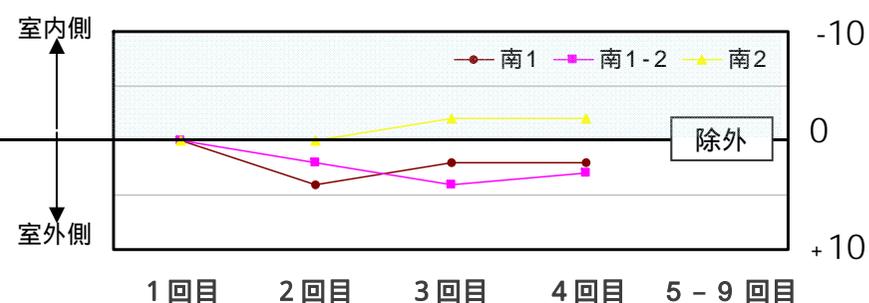
水平差の経時変化（単位：mm）

▶ 第1回から第9回目までの水平差の経時変化を確認したところ、建屋が傾いていくような兆候は見られなかった。

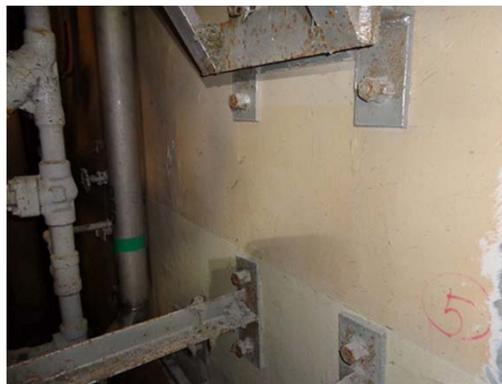
① 西面（内壁）

➤目視点検の結果，これまでの点検結果と同様に，1mm以上のひび割れや鉄筋腐食の可能性のあるひび割れは確認されなかったことから，有害な構造耐力上の劣化は無いものとする。

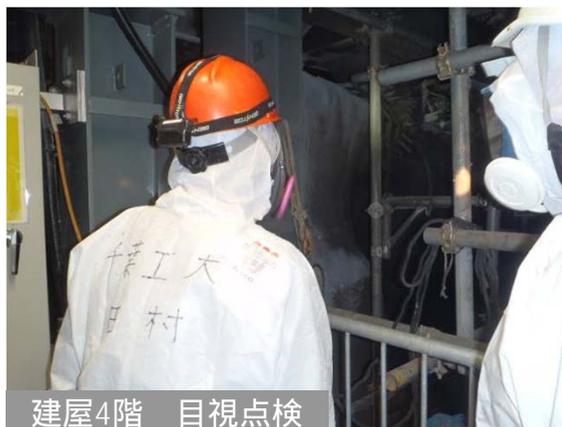
建屋4階 目視点検

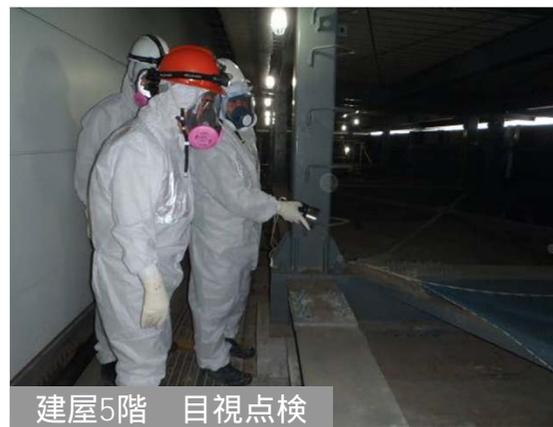
建屋5階 目視点検

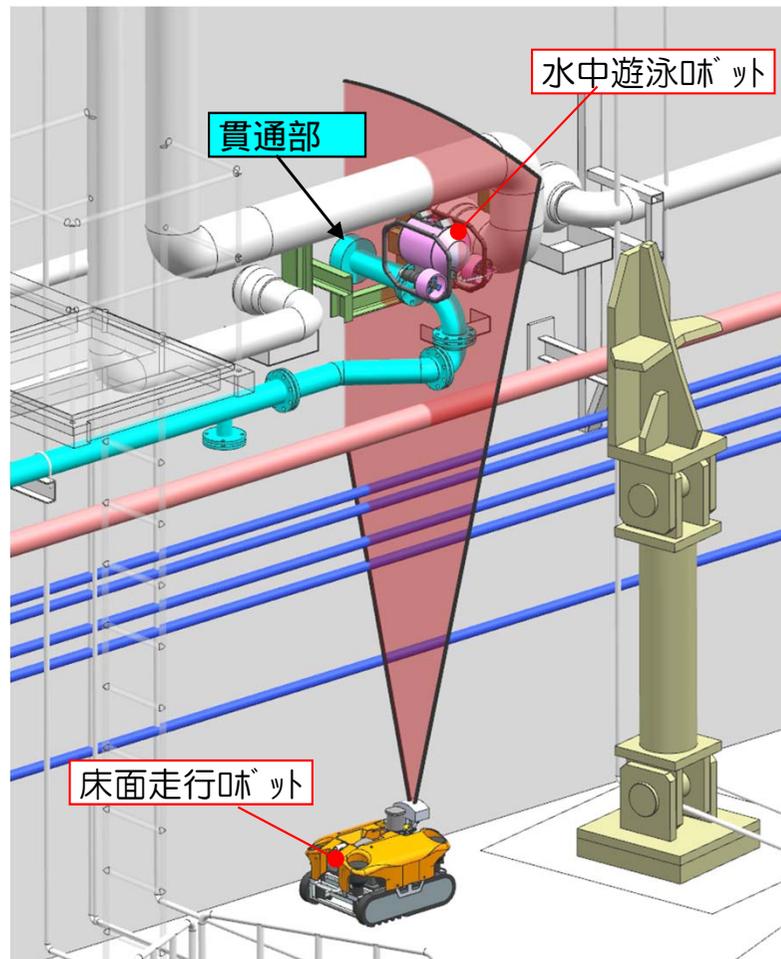
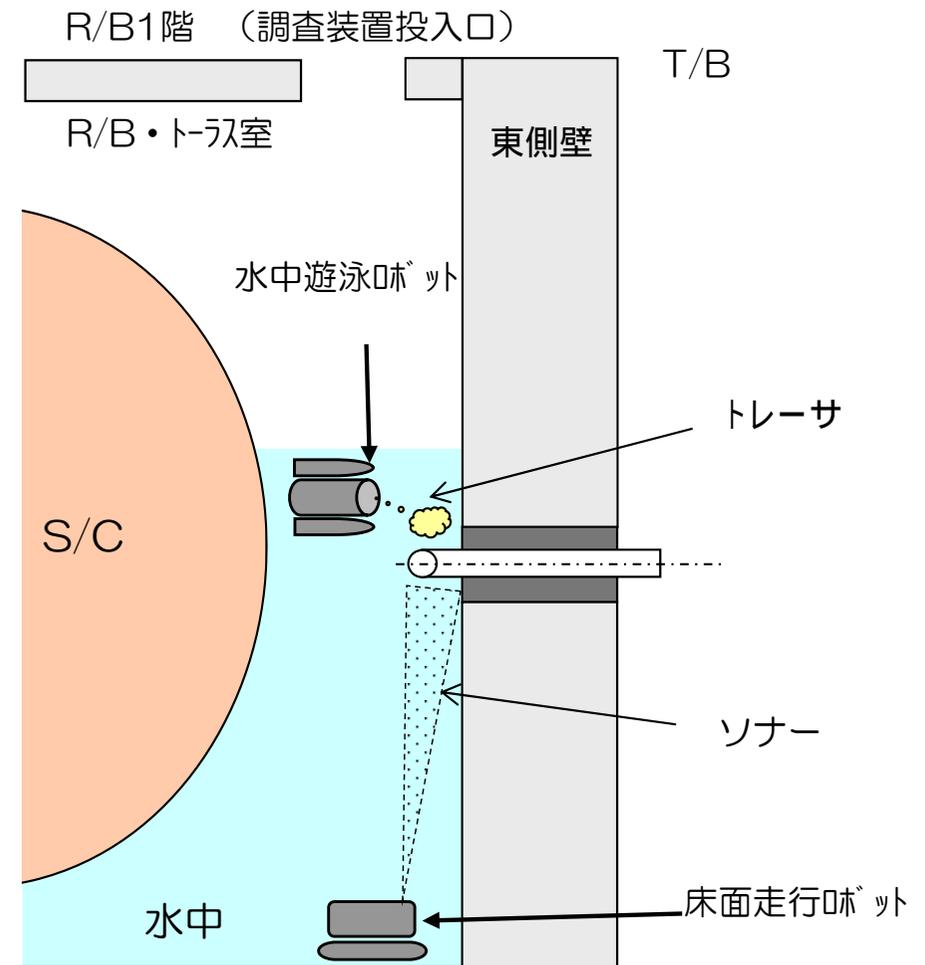
■調査方法

水中遊泳ロボットによりトレーサを散布し、床面走行ロボットからソナーを発信し、トレーサの流れを確認する。

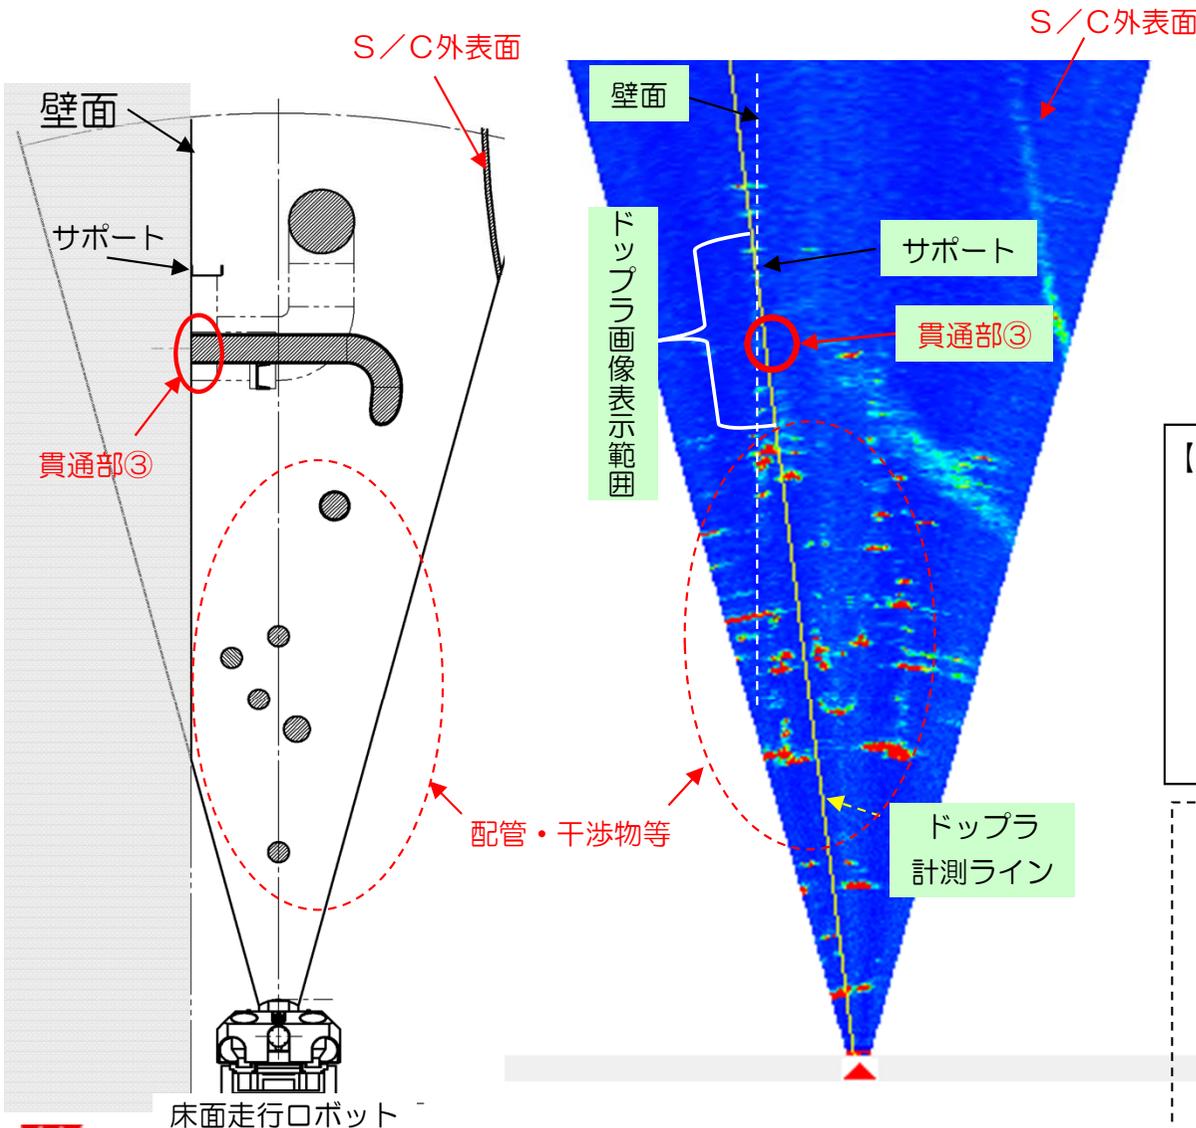
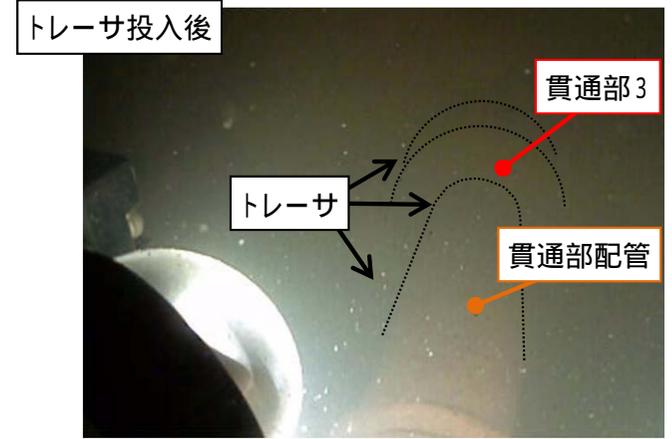
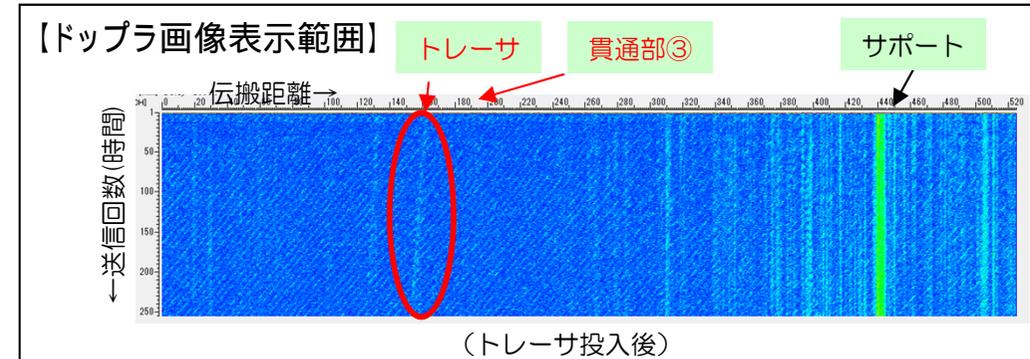
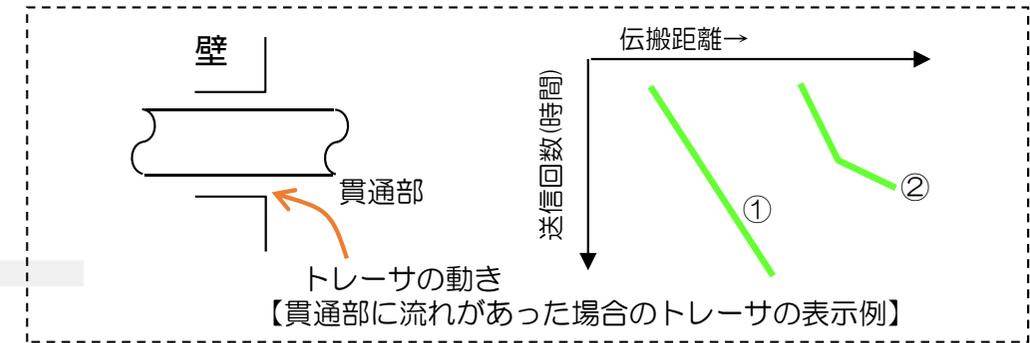
調査結果（ソナーによる調査結果）

■貫通部③について、ソナーによるドップラー計測の結果、トレーサの流れ込みは確認されなかった。

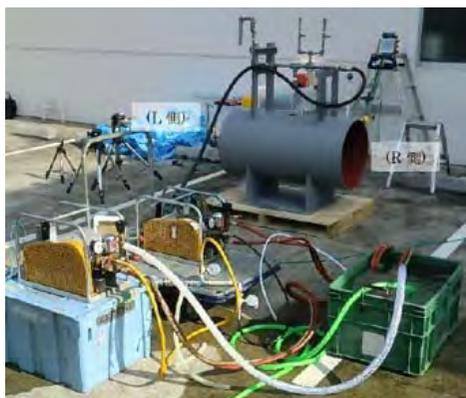
写真6-1 耐圧試験装置全景

- ・試験で測定された破損圧力は、理論値よりも約20%~40%であり、強度の低い縫目を起点に破損が生じていることに起因するものと判断した。
- ・試験での破損圧力は縫製パターンに因らず、**#3の布材の強度が比較的高いことが分かった。**
- ・引張強度試験(前頁)の結果と合わせて、**#3の布材を採用して、以降の試験を実施することとした。**
- ・本試験から実スケールでの耐圧強度は、約0.05MPaと想定され、内部に充填材を注入した際の圧力約0.04MPaに対して余裕がないことが分かったため、**縫目の改善を実施して強度向上を行うことが必要と判断した。**

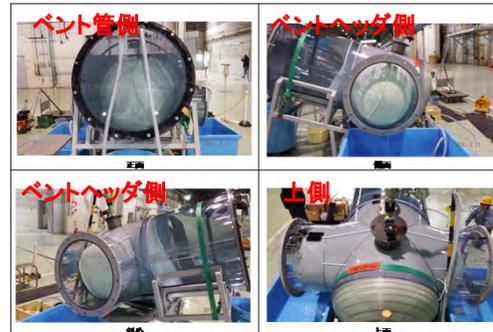
写真7-2 展開状況 (干渉物なし)

- ・干渉物が無いベント管：ベント管内に閉止補助材が密着し、ほぼ隙間なく展開が可能であった。
- ・干渉物が有るベント管：干渉物周りで目標隙間には至らなかったが、周り込んでいく状況は確認できた。
- ・干渉物周りの展開性に課題が残るが、ベント管の周長に対し約120~130%程度の大きさが最適な形状だと判断した。
