使用済燃料プール対策 スケジュール

福島第一原子力発電所1,2号機の 燃料取り出し計画について

福島第一原子力発電所4号機原子炉建屋の
健全性確認のための
定期点検結果（第10回目）について

3号機使用済燃料プール内瓦礫撤去作業中における燃料交換機操作卓他の落下事象の原因及び対策について

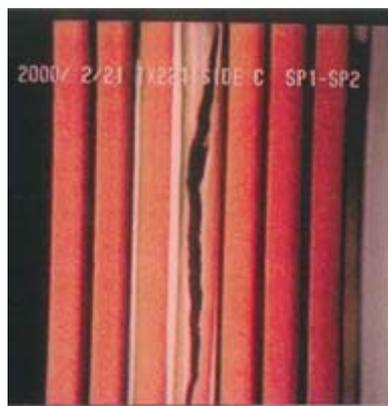
<TX224>

- 1970年代に使用していた7×7型燃料は、以下のメカニズムで破損が発生。
 - ①燃料の製造時に被覆管内に残留した水分により、被覆管が水素脆化
 - ②原子炉運転時のペレットの熱膨張により被覆管に応力が発生
 - ③被覆管にき裂が発生
- 破損燃料は使用済燃料プール内で適切に管理されており、破損燃料から放射性物質が飛散することはないと考えられる。なお、震災前におけるプール水中の放射性物質濃度※は0.1Bq/cm³未満と低く、他号機と同程度であり、破損燃料による影響は小さいと考えられる。

<1号機7×7型破損燃料（平成12年撮影）>

- 破損燃料の取り出しにあたり、被覆管の強度低下により燃料ハンドルを把持して吊り上げできない可能性や、燃料被覆管のき裂からペレットが散逸する可能性が想定される。
- 以上の想定をふまえ、これらの燃料を安全に取り扱うために必要と考えられる技術（例：燃料ハンドル以外の部位を把持する技術や取扱い時に燃料集合体を保護する技術など）について、検討を進めているところ（2014年度～）
- 1号機使用済燃料プール内には建屋爆発による瓦礫が落下していることから、瓦礫による燃料への影響を確認するため、プール内の調査方法について検討を進めているところ（～2016年度）
- 今後、プール内の調査結果や、国内外の知見をふまえながら、破損燃料の取り出し方法について検討を進めていく予定（～2017年度）

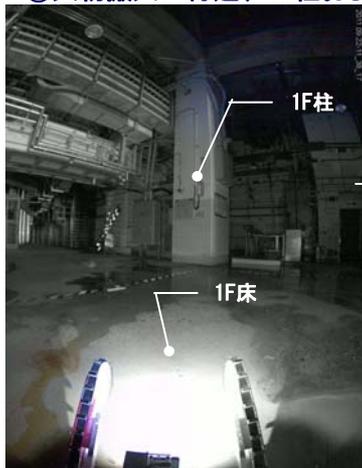
①大物搬入口付近、1F柱および床

- ・ 2号機は水素爆発等による損傷は受けておらず、また、ロボット調査の映像からも構造強度に著しく影響する躯体の損傷は確認されなかった
- ・ 原子炉建屋のオペフロより上の躯体を除外し、「上部コンテナ」もしくは「上部カバー」を設置した状態で、原子炉建屋の耐震安全性を確認し、**評価基準値に対し十分な裕度があることを確認した**

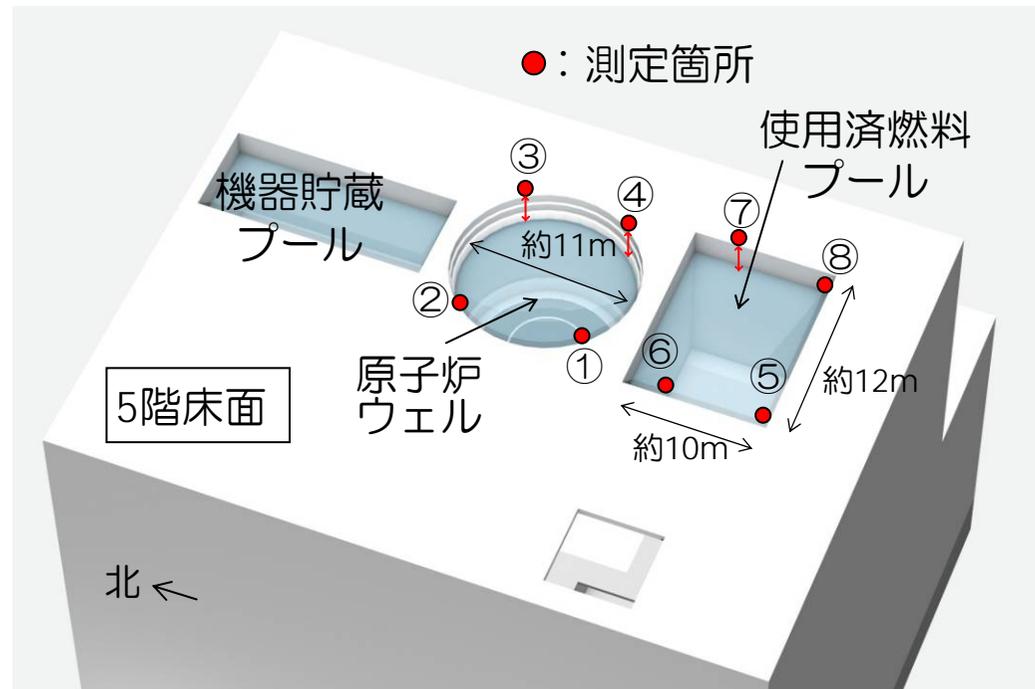
測定箇所（5階床面）

2. 点検結果① 建物の傾きの確認（水位測定）

▶水位測定の結果，四隅の測定値がほぼ同じであることから，5階床面と使用済燃料プールおよび原子炉ウエルの水面が，これまでと同様に平行であり，建物が傾いていないことを確認した。

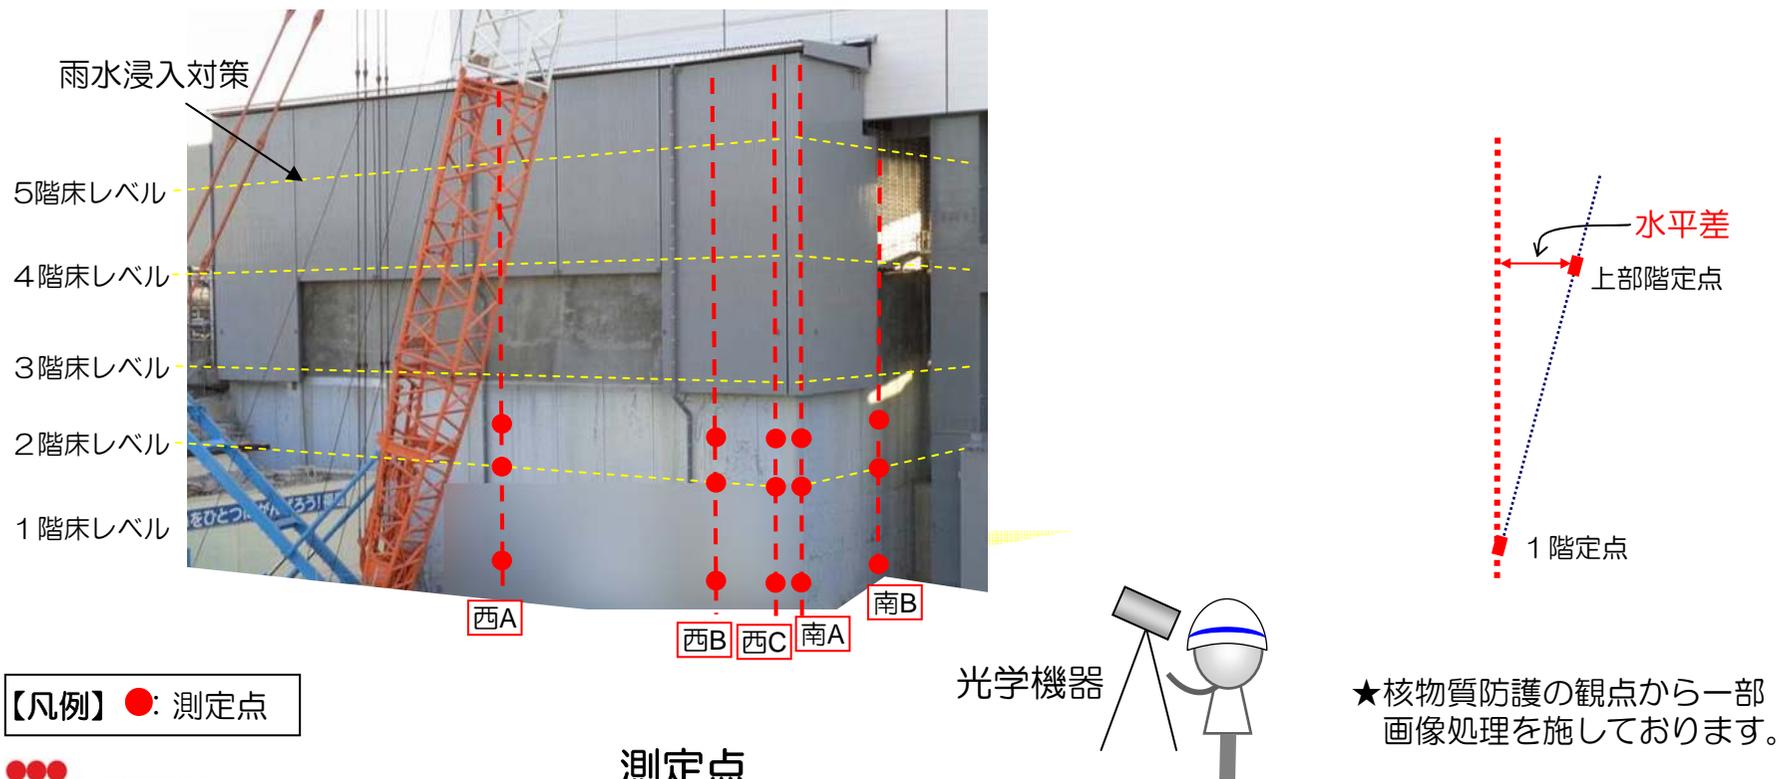
2. 点検結果② 外壁面の測定（測定結果）

- ▶ 水平差は、前回とほぼ同様の値となっている。
- ▶ 前回計測結果と若干の差が生じているのは、光学機器の計測誤差が±2mm程度であり、水平差で最大約4mmの誤差が生じる可能性があることや、コンクリートの熱膨張（熱膨張係数約 $7\sim 13\times 10^{-6}/^{\circ}\text{C}$ ）により、7月と10月の月平均気温差で約1～3mmの差が生じる可能性があることが考えられる。

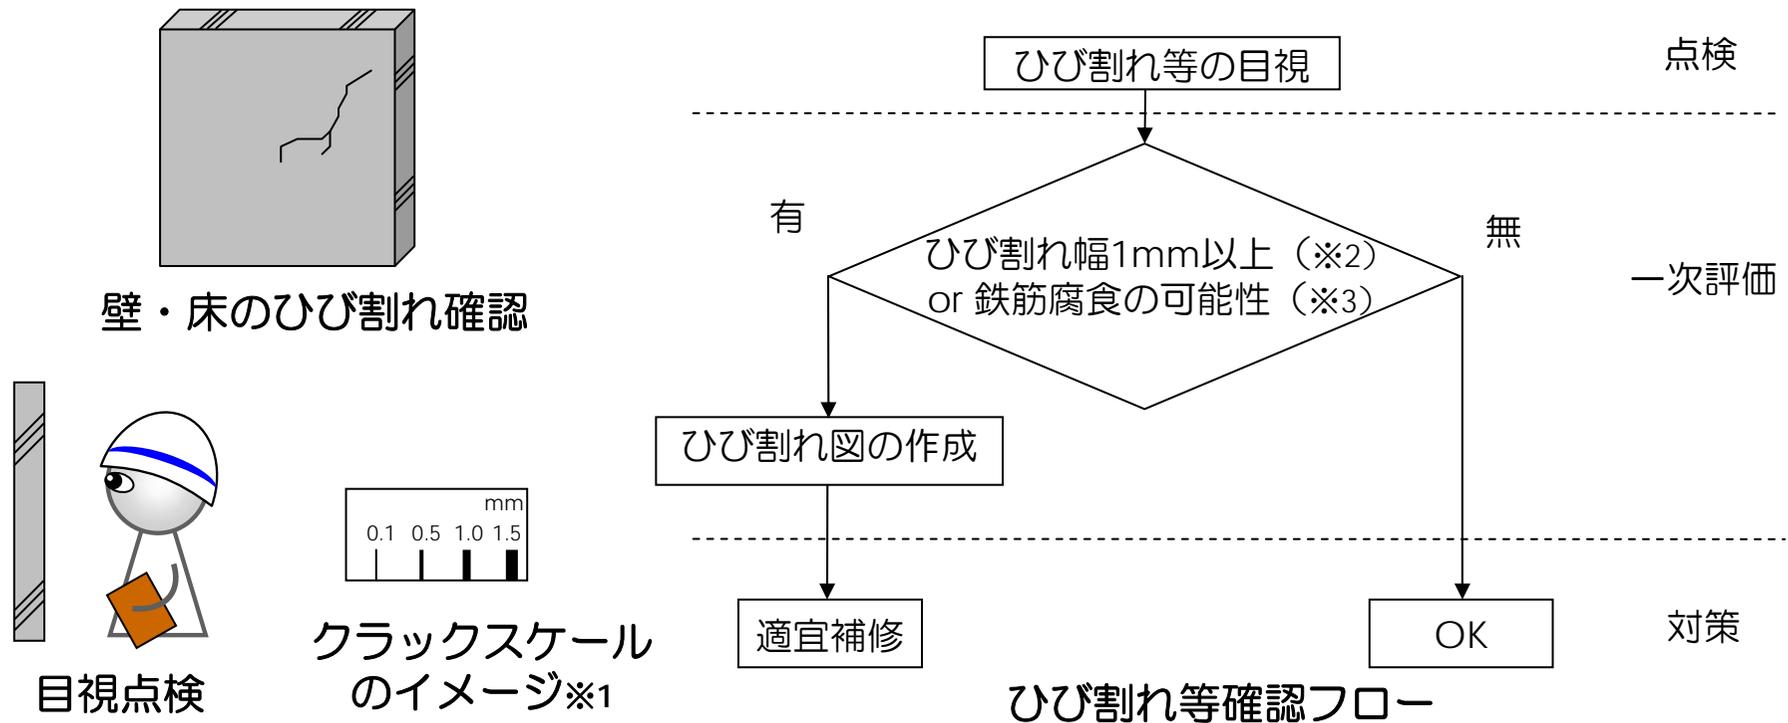
2. 点検結果③ 目視点検（計画，判定基準）

▶コンクリート床・壁にひび割れ等がないか目視により確認を行った。幅1mm以上のひび割れ等があった場合は，適宜補修を実施する。

※2: ひび割れ幅1mm：耐久性の観点で検討が必要になるひび割れ幅。
日本建築学会「原子力施設における建築物の維持管理指針・同解説」

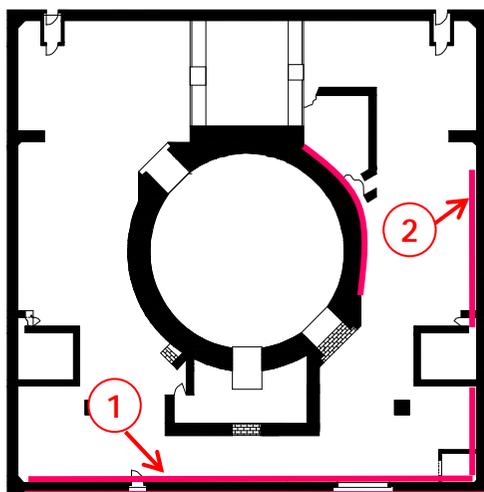
① 西面（内壁）

➤目視点検の結果，これまでの点検結果と同様に，1mm以上のひび割れや鉄筋腐食の可能性のあるひび割れは確認されなかったことから，有害な構造耐力上の劣化は無いものとする。

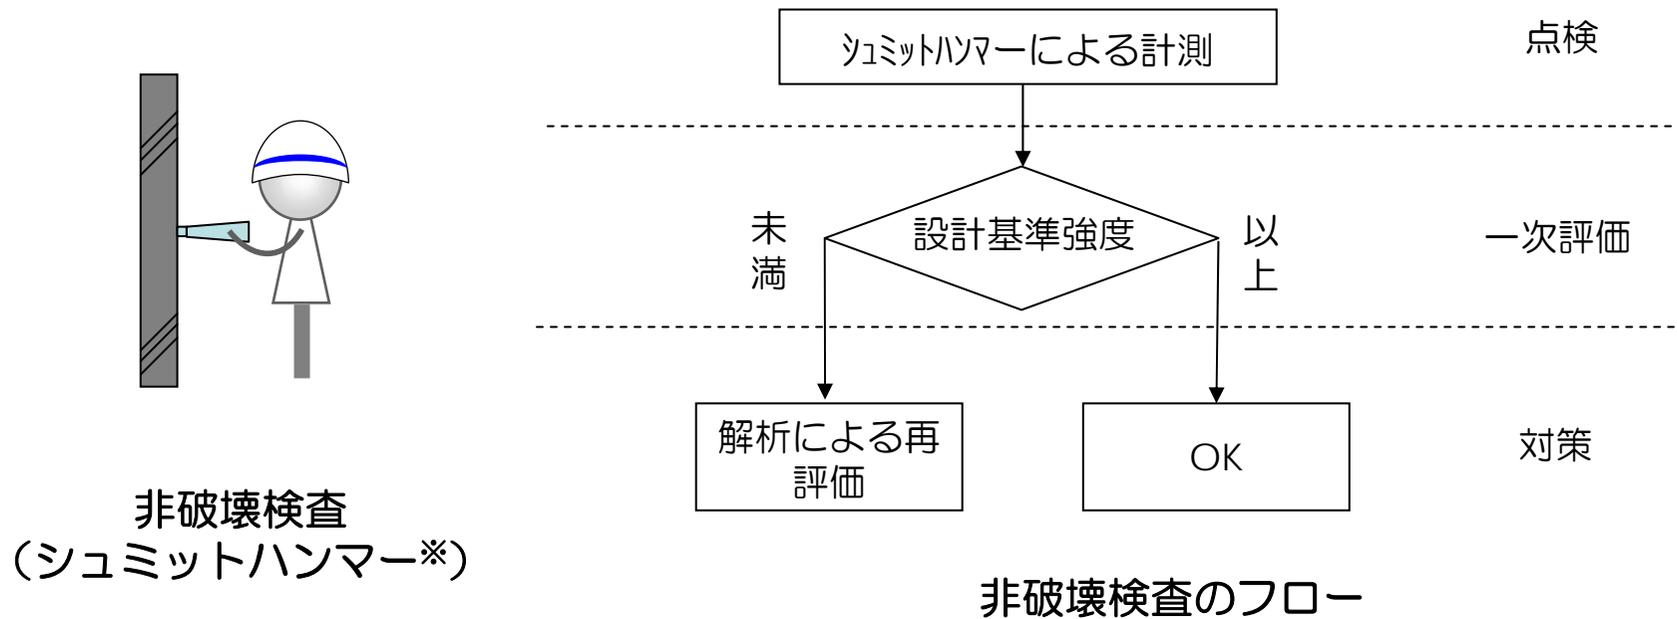
2. 点検結果④ コンクリートの強度確認（計画，判断基準）

▶非破壊検査（シュミットハンマー※）により，躯体のコンクリート強度を測定し，設計基準強度以上であるか確認を行った。

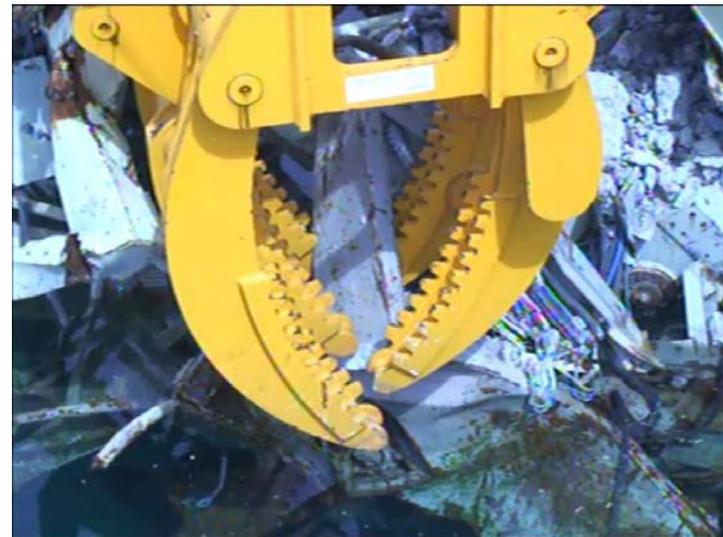
写真 爪 2 本での把持状況 (南側より撮影)

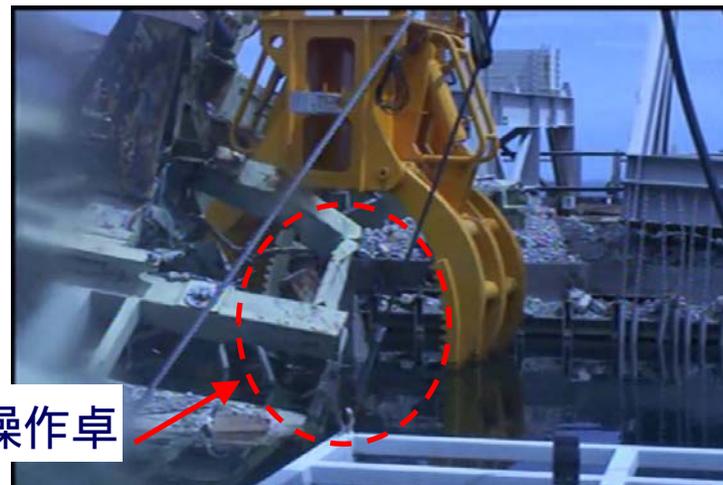
写真 爪 5 本で撤去しようとした状況 (西側 側方より撮影)
