H4タンクエリア内周堰からの堰内雨水漏えい 及び外周堰の雨水水位低下について

2015年3月26日
東京電力株式会社

1. H4タンクエリア内周堰からの堰内雨水漏えいの原因と対策について

2. H4タンクエリア外周堰の雨水水位低下 の原因と対策について

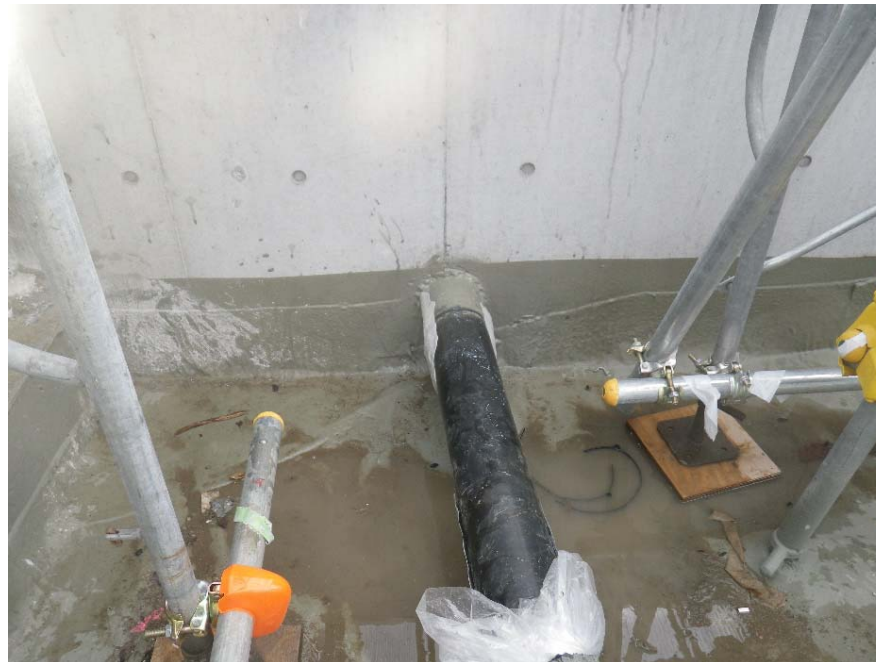
- H4堰内を貫通している配管は、下部半面に鉄板が巻き付いた構造となっていたため、配管と鉄板の間に堰内水がしみこみ、その隙間を通過して漏えいが発生したと考えられる。
 - 堰内水が隙間を通過して漏えいにまで至った原因としては、3月5日に実施したH6堰内雨水のH4東堰内への移送業務において、移送完了後の停止確認が不十分であったため、サイフォン効果によりH6堰内雨水の移送が継続されてしまい、H4東堰内の水位が通常運用値を超える27cmまで上昇したためと考えられる。
- ※ なお、H4東の汚染水タンク水位について確認を行い、水位の異常等がないことを確認している。

- 堰内雨水の移送設備に弁を設置し、移送業務の終了にあたっては、サイフォン効果により移送が継続されていないことを確認する。(3/11 弁 設置済)
- 配管下部に鉄板が巻き付けた構造の配管が堰を通過する構造が確認された場合は、鉄板の貫通部両端を切断し、止水を再施工する。(現時点で類似箇所は確認されていない。継続して調査を実施中)

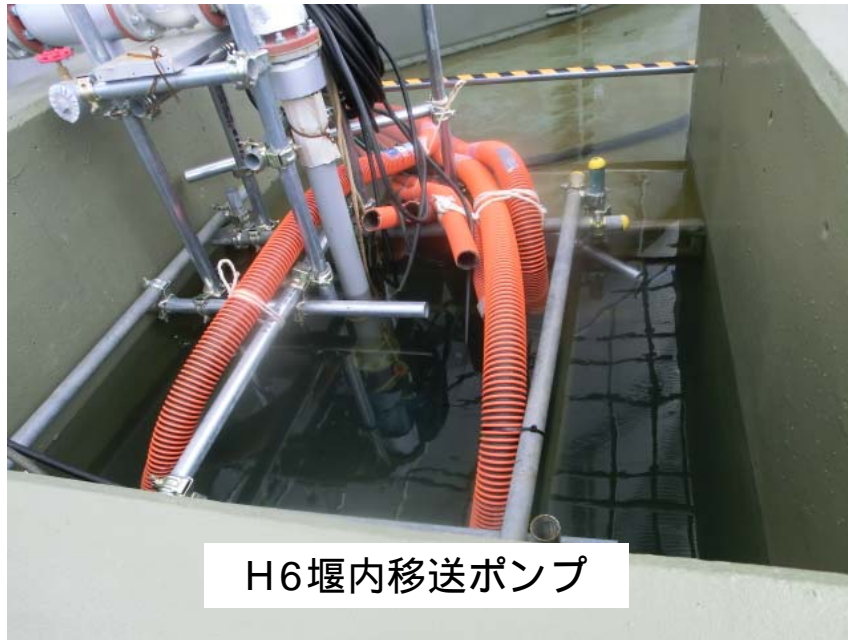
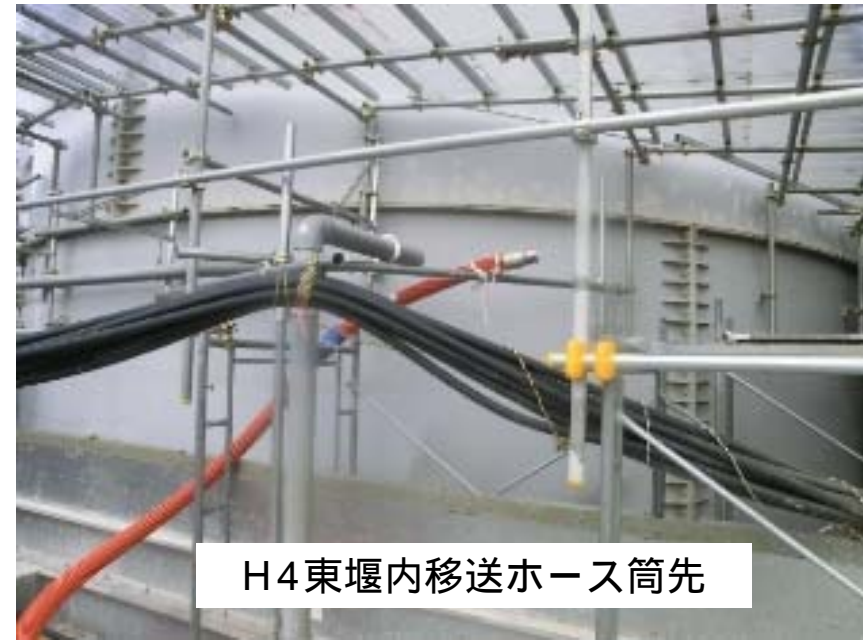
【参考】 H4東の堰内水位上昇について

堰内水位		堰内面積	堰内雨水増減
	3/5 17時頃	3/6 9時頃		
H4東堰	約17cm	約27cm	約1,000m ²	+ 100m ³
H6堰	約16cm	約9cm	約2,000m ²	140m ³

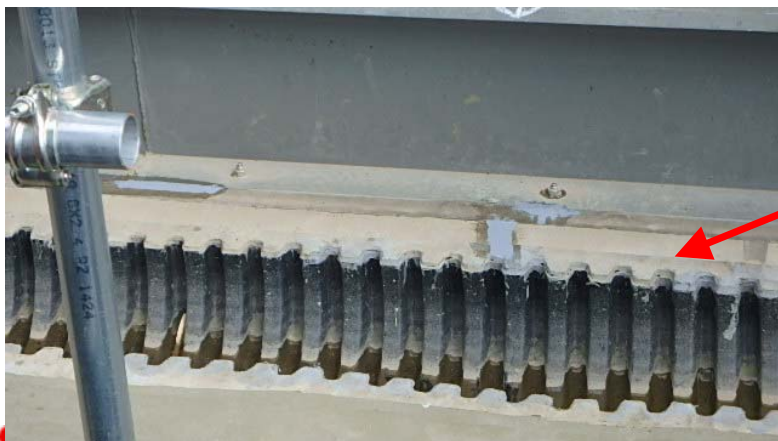
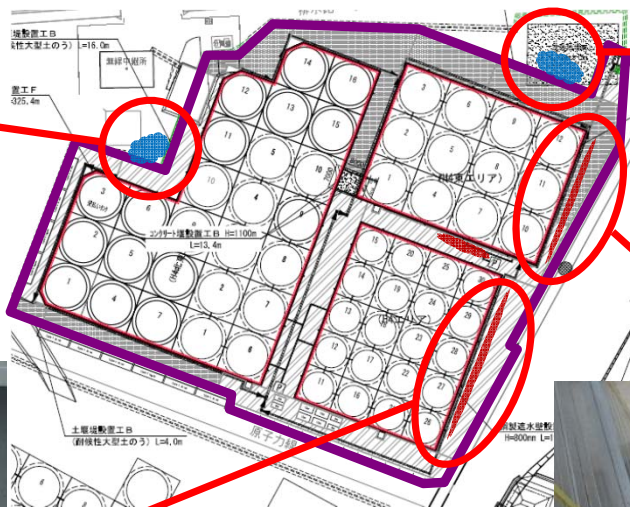
再被覆
(3/16)

- H 4 北の東側の土堰堤からの漏えい箇所では、土堰堤の被覆材の一部剥がれが認められた。
- H 4 の南側の側溝脇等においては、側溝と周辺のモルタルとの間等に隙間が生じており、その隙間から地中に浸透していると想定される。
- なお、側溝脇等からの気泡発生については、隙間からタンク基礎下の碎石等に溜まっている空気が出てきたものと推察される。

- 被覆の剥がれ、側溝隙間等の雨水の漏えい・浸透の原因となりうる箇所を調査し、補修予定。なお、3/10に確認された不具合箇所の補修は実施済み（3/14～3/17）。
- 今回の事象を受けて、H4以外のエリアについても点検・補修を実施予定。

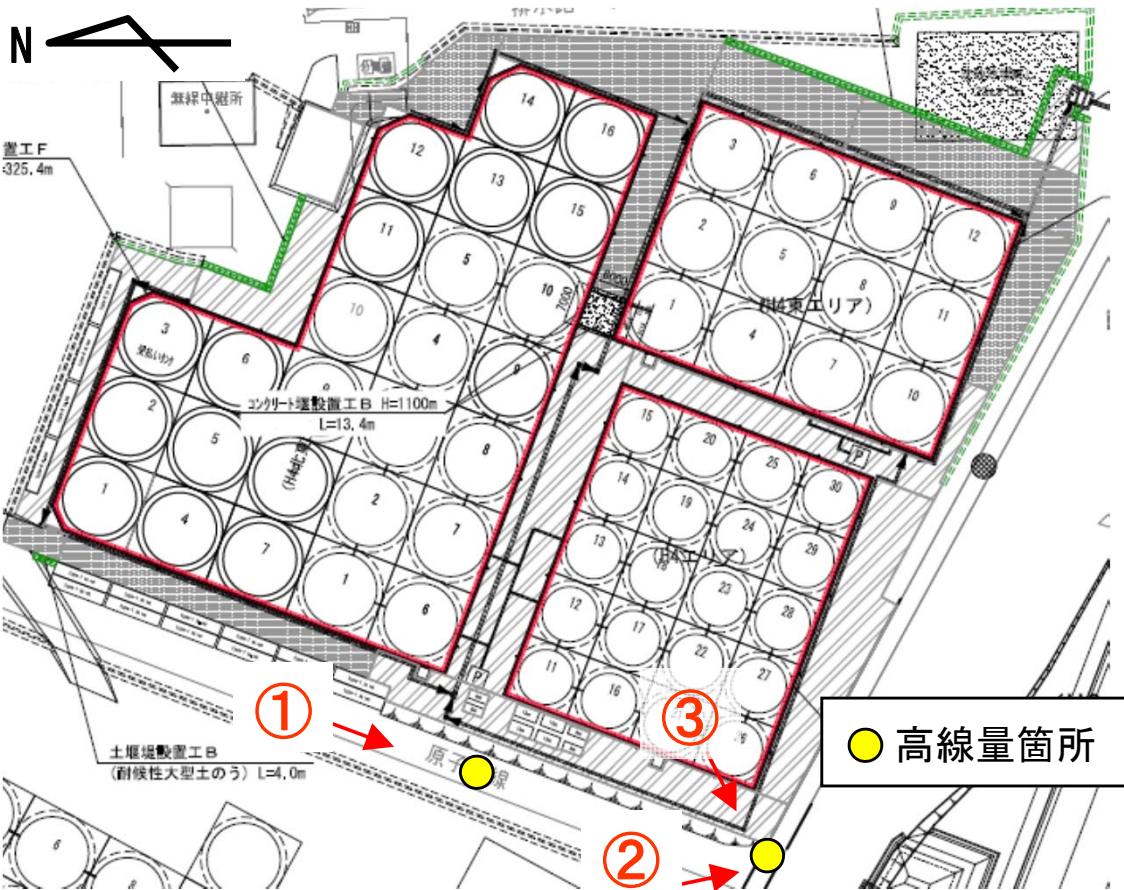
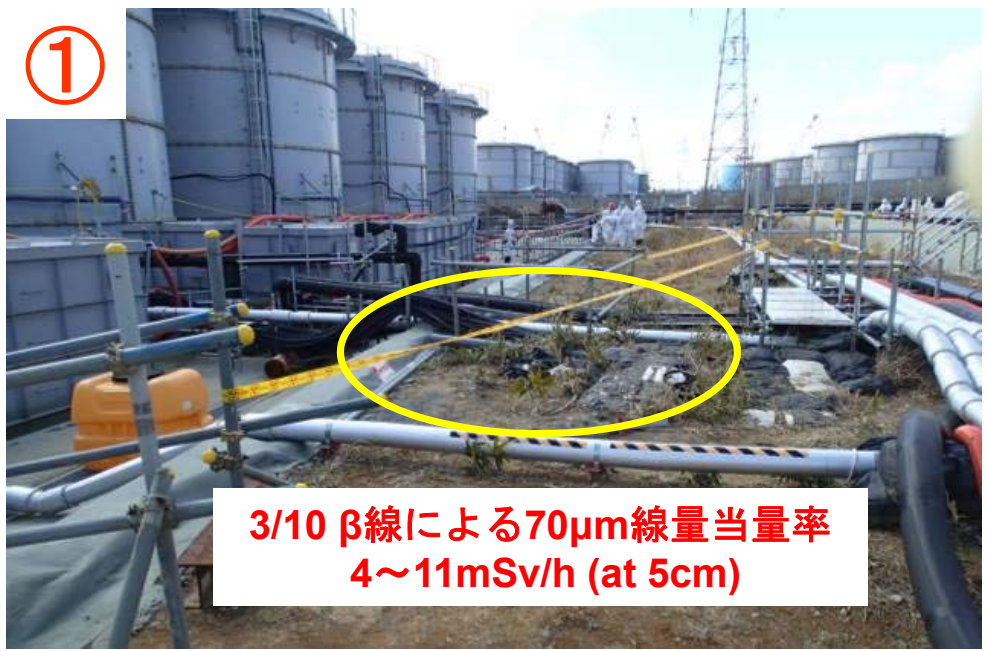
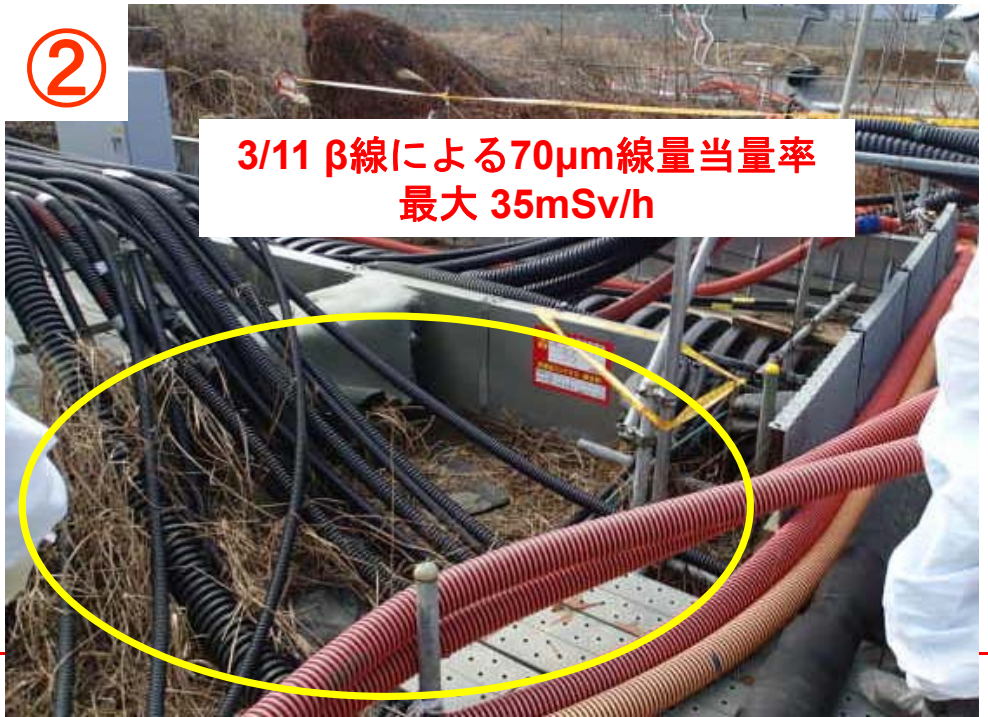
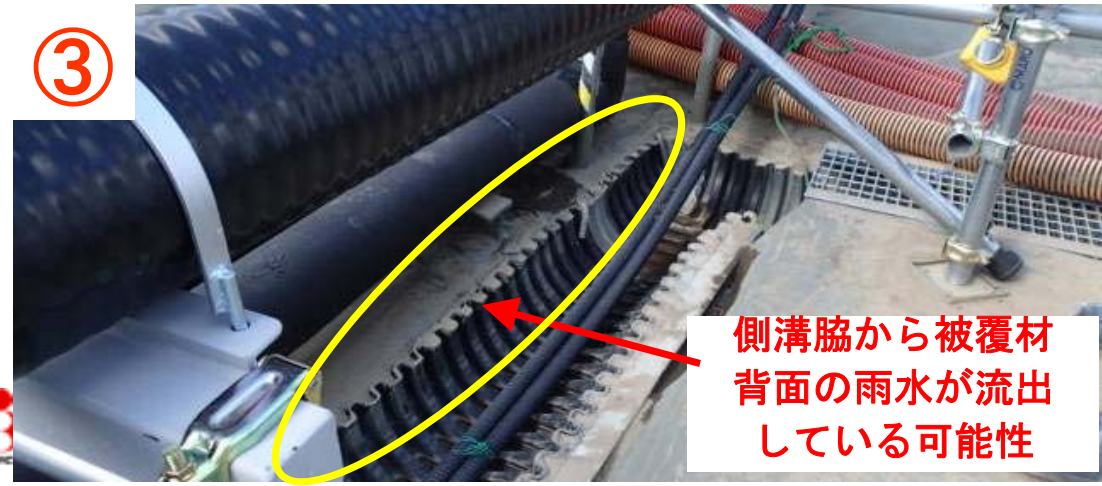
参考：高線量箇所他の状況写真

- H4エリア外周堰の西側高台において、高線量の土壌が2箇所に分布することを確認。当該箇所は、平成24年3月に濃縮水移送配管からの漏えいが発生した箇所である。
- 降雨時に汚染土壌に接した雨水が、以下のルートで堰内に流入して堰内水の汚染を発生した可能性が高い。なお、3月5日にH4外周堰内ピットで1,900Bq/Lが確認された原因も、前日の降雨の関係から同様と考えられる。
 - A. 地表面から浸透した雨水が、外周堰内の被覆材の背面に流れ、側溝等の被覆端部から堰内に流入
 - B. 外周堰の端部の小段を乗り越えて、堰内に流入
- また、箇所①（1,900Bq/L）および箇所②（1,500Bq/L）も、それぞれ平成25年8月のH4タンク漏えい、平成24年3月の濃縮水移送配管漏えい時の汚染箇所である。

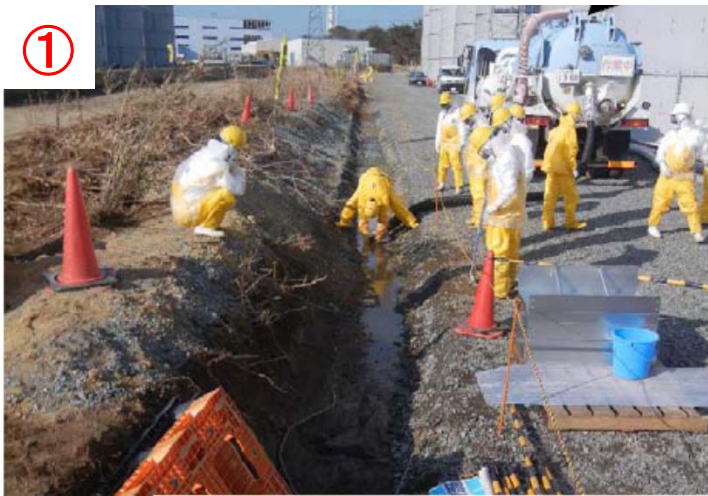
①

漏えい水回収後

当時排水路は開渠であり、排水路への影響を踏まえ、近傍の土壌を十分に回収できていなかった可能性

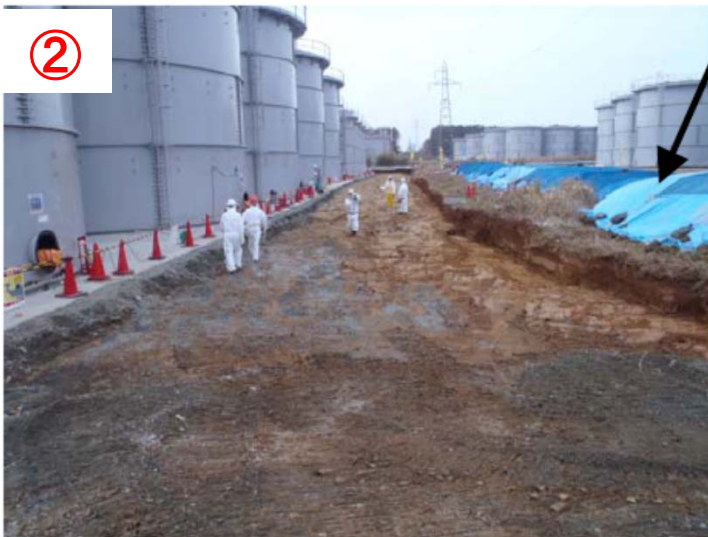
②

汚染土除去後

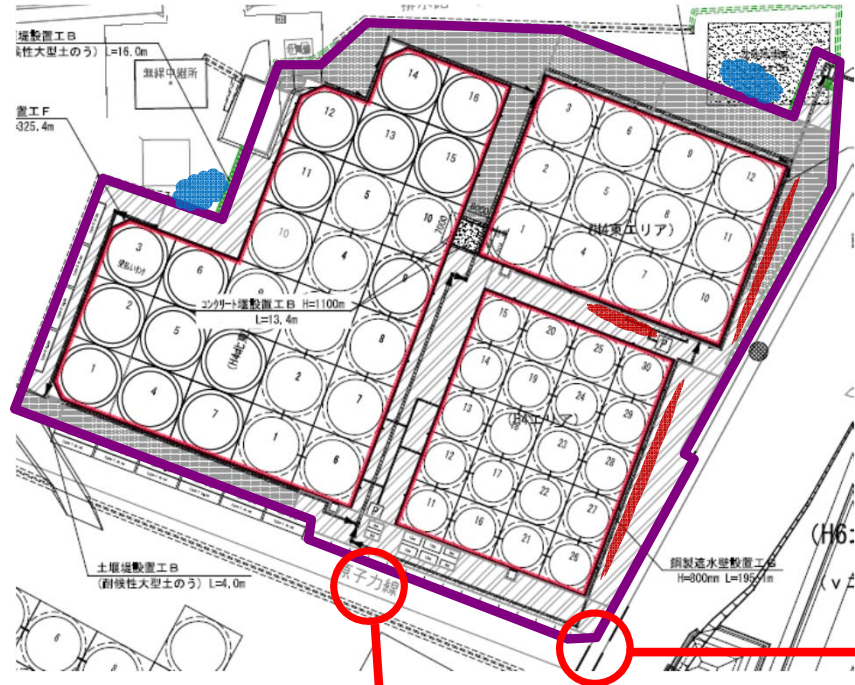
- 汚染した土壌については、現場状況を踏まえて可能な限り回収するが、外周堰外の南西部はケーブル、配管の支障物等のために回収が難しく、全体的にはタンクリプレース時に実施。
- 南西部の高線量箇所は、周辺より低いため、雨水が溜まらないようにカバーを設置。

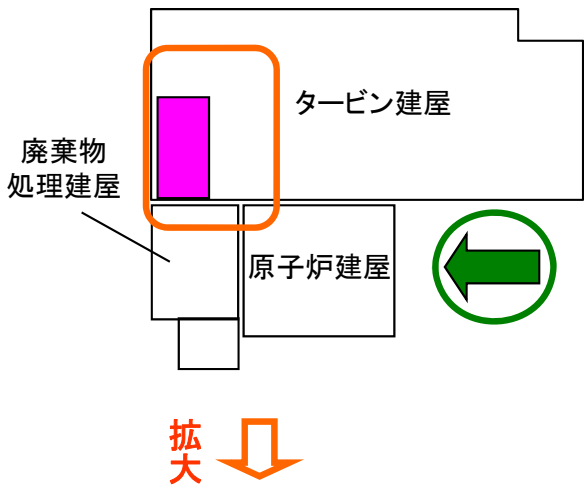
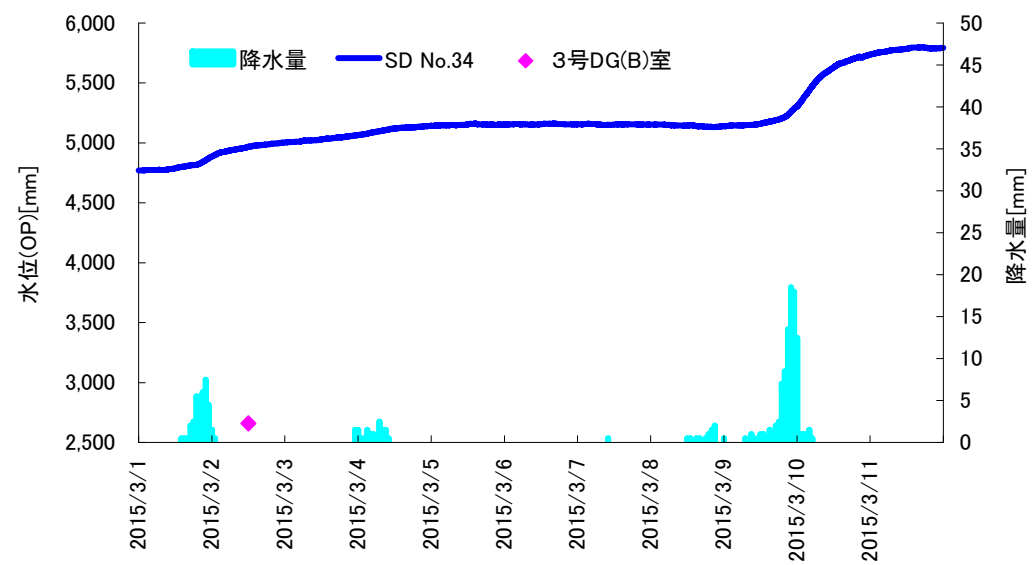
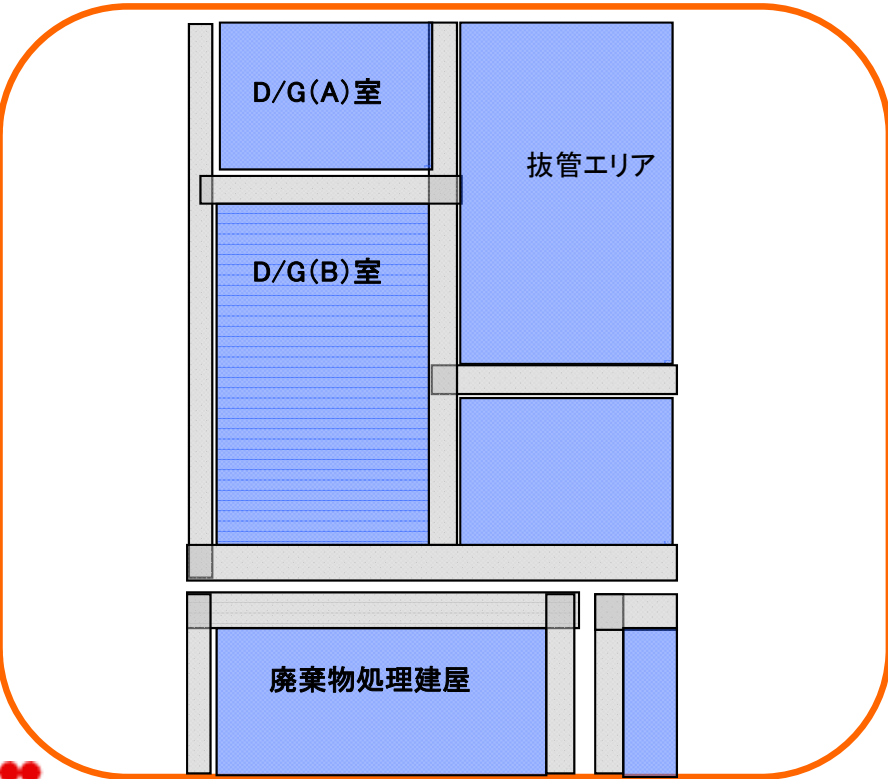
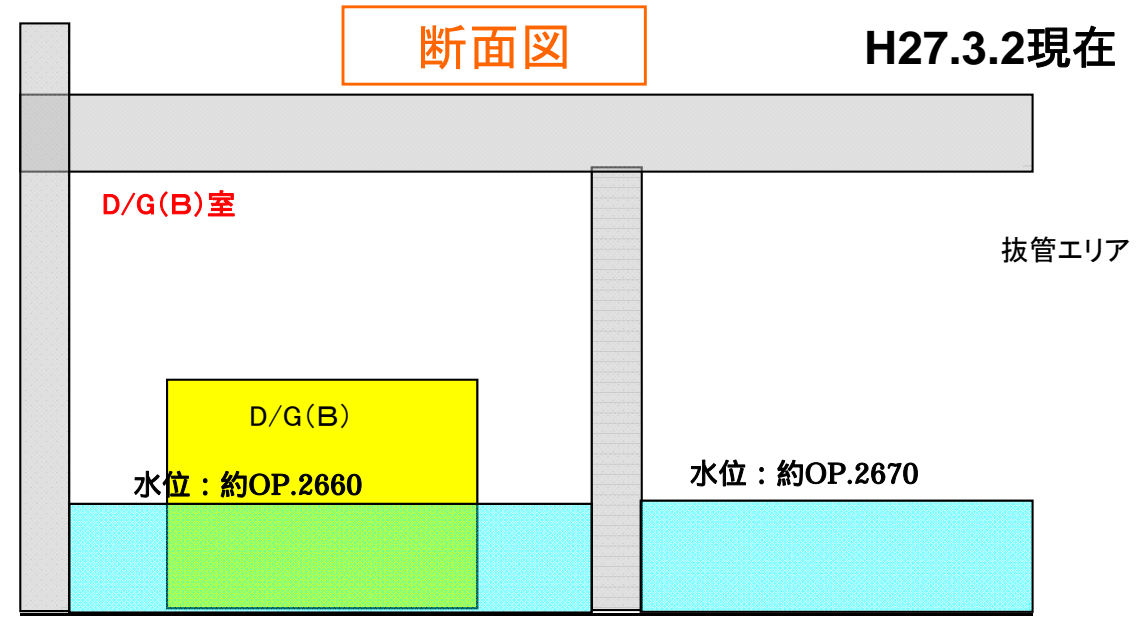
No.3 3号機 D/G(B)室

抜管エリアとの連通箇所は不明だが、水位および水質から連通があるものと評価

- 今後の対応として、連通性が無いと評価されたエリアについては、今後、水抜き等を要することから、準備が整い次第、水抜きを進めていく計画。

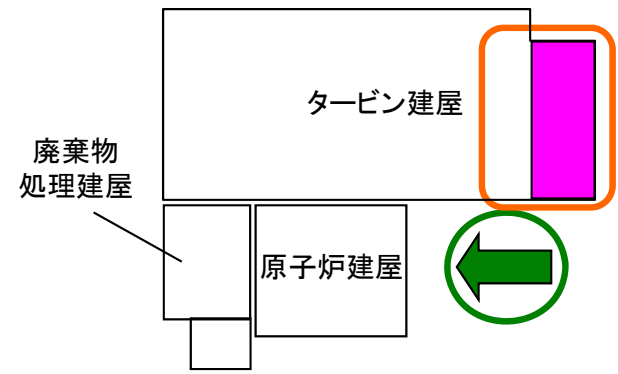
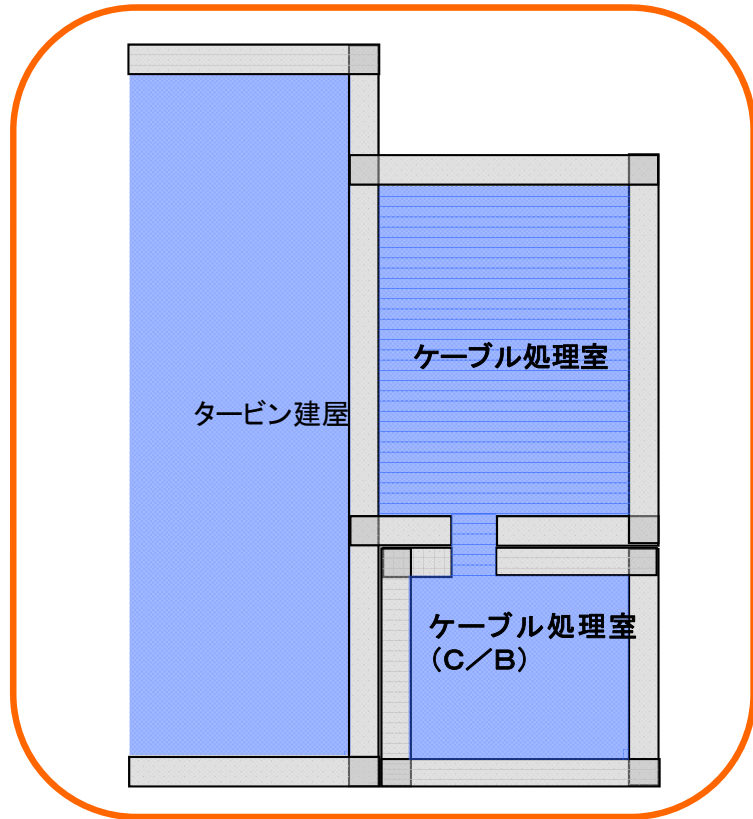
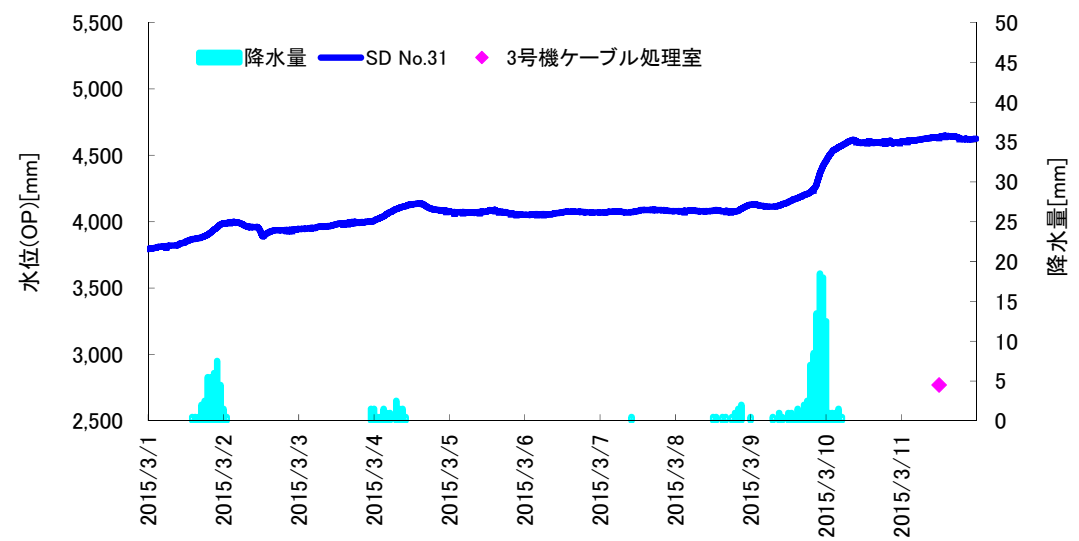
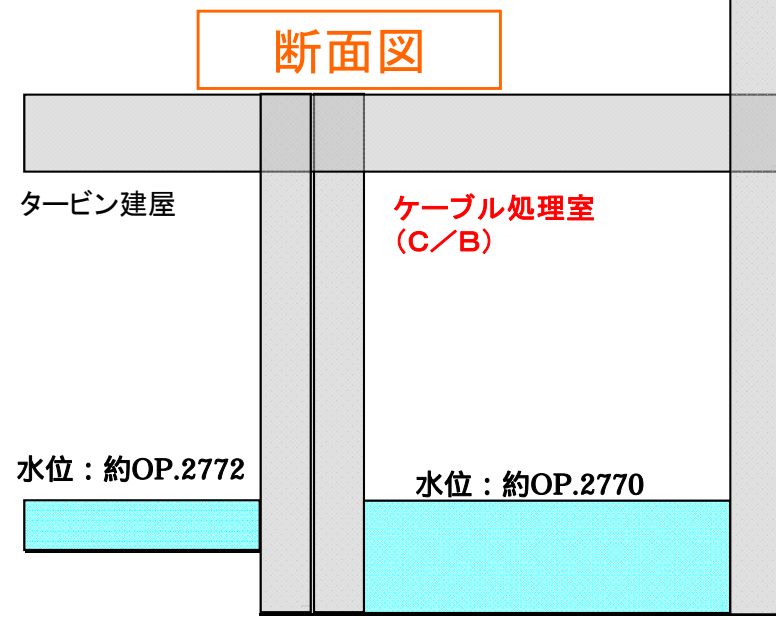
No.5 3号機 ケーブル処理室

タービン建屋との連通箇所は不明だが、水位および水質から連通があるものと評価

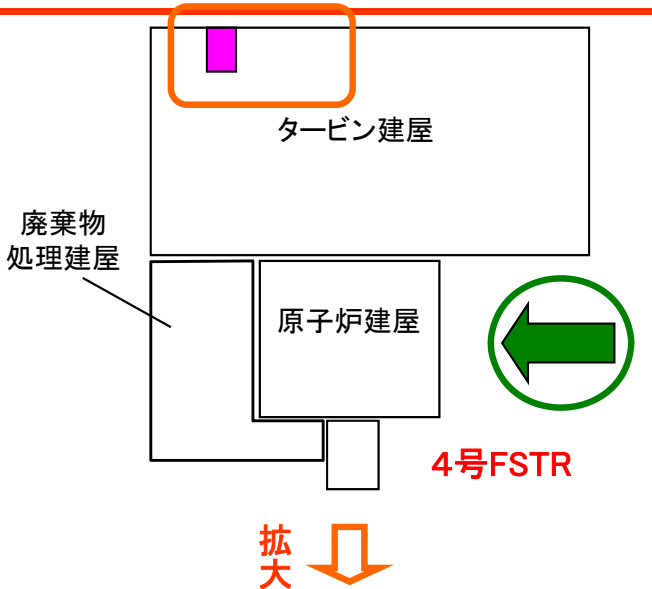
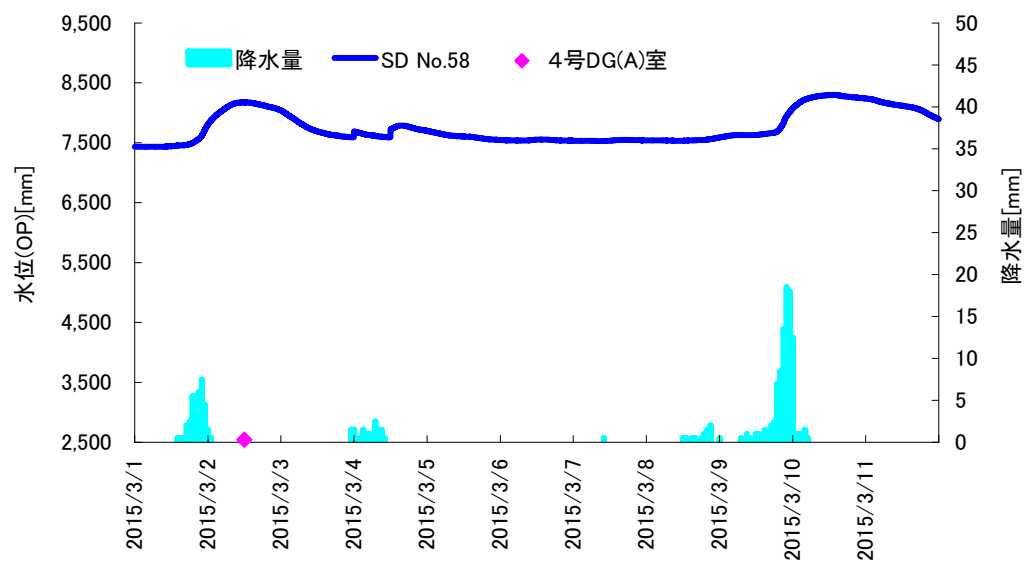
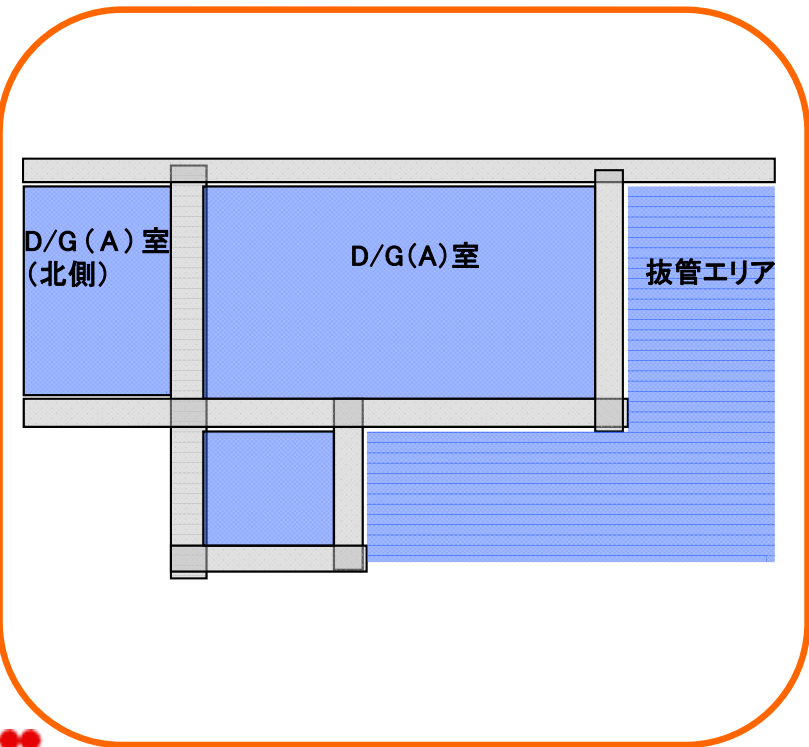
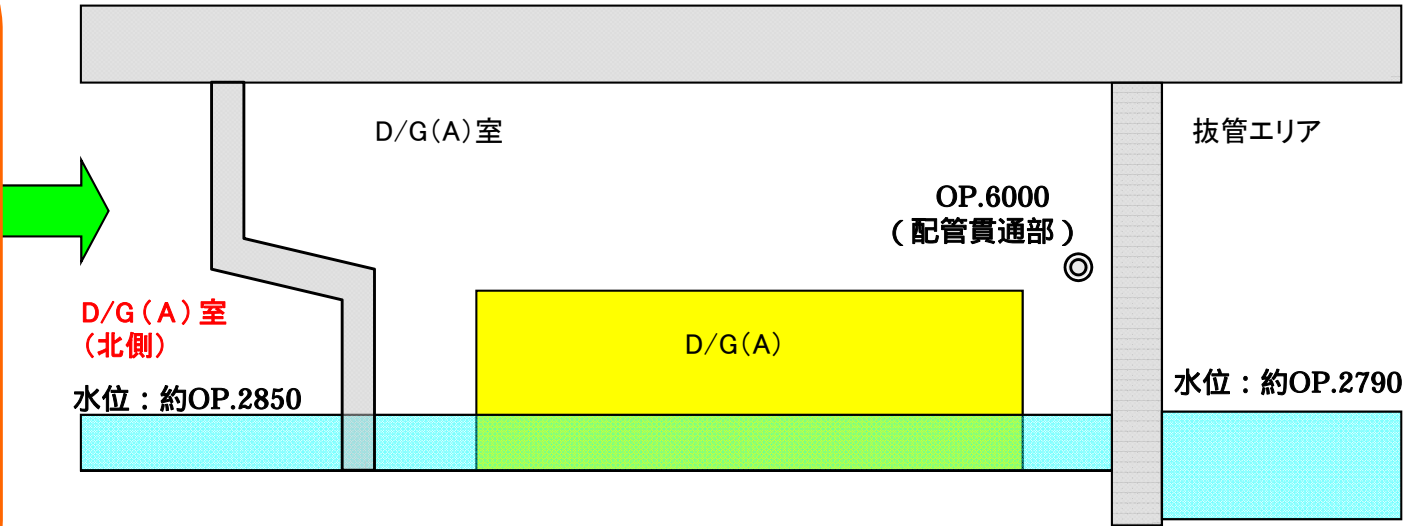
No.6 4号機 D/G(A)室(北側)

抜管エリアとの連通箇所は不明だが、水位および水質から連通があるものと評価

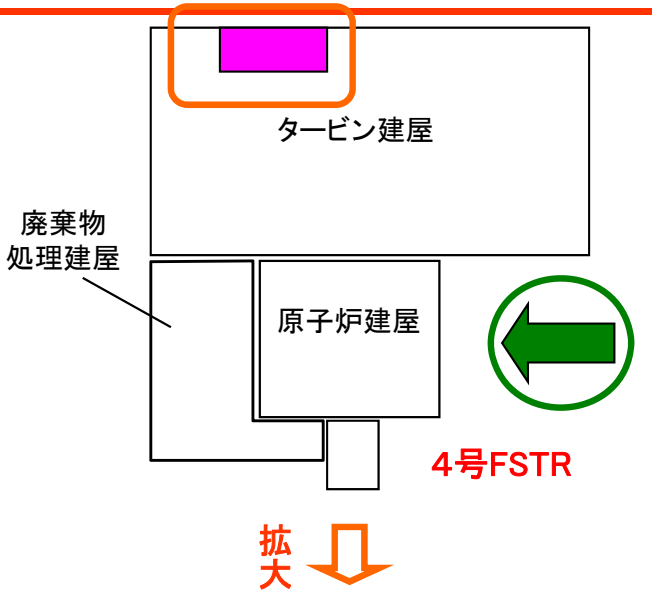
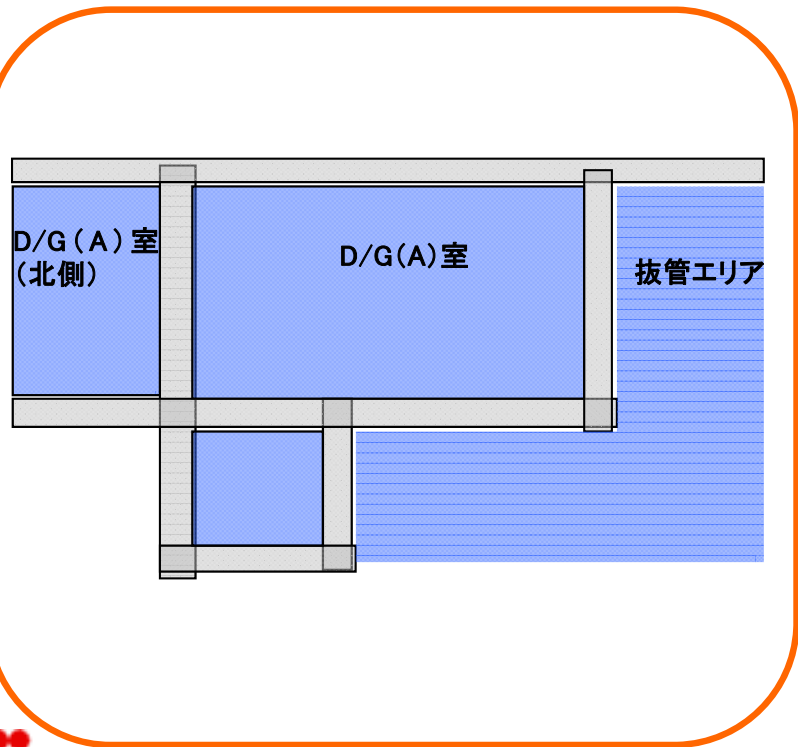
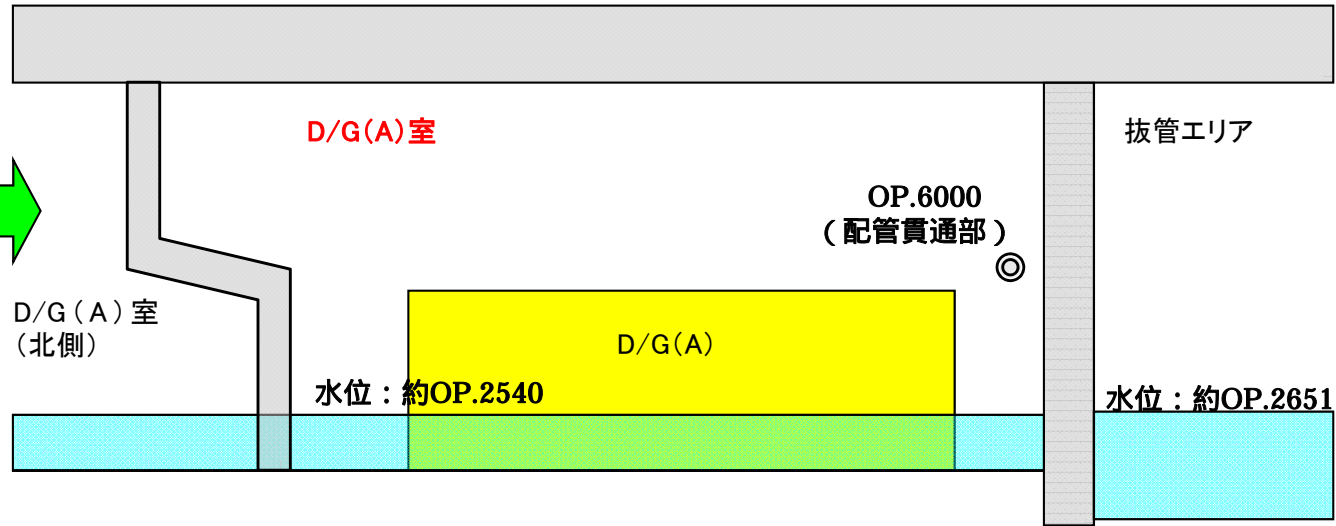
No.7 4号機 D/G(A)室

抜管エリアとの連通箇所は不明だが、水位および水質から連通があるものと評価

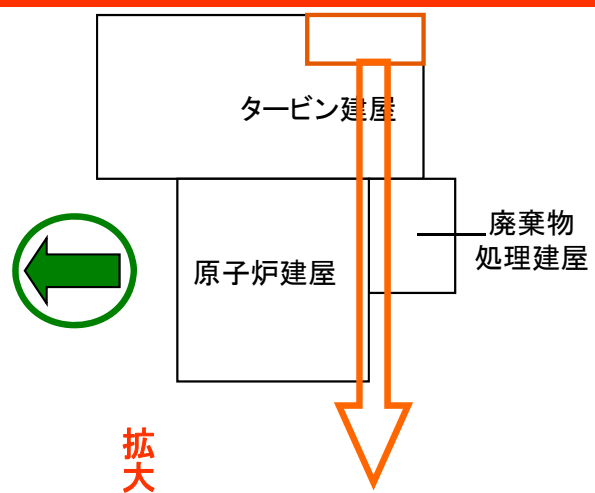
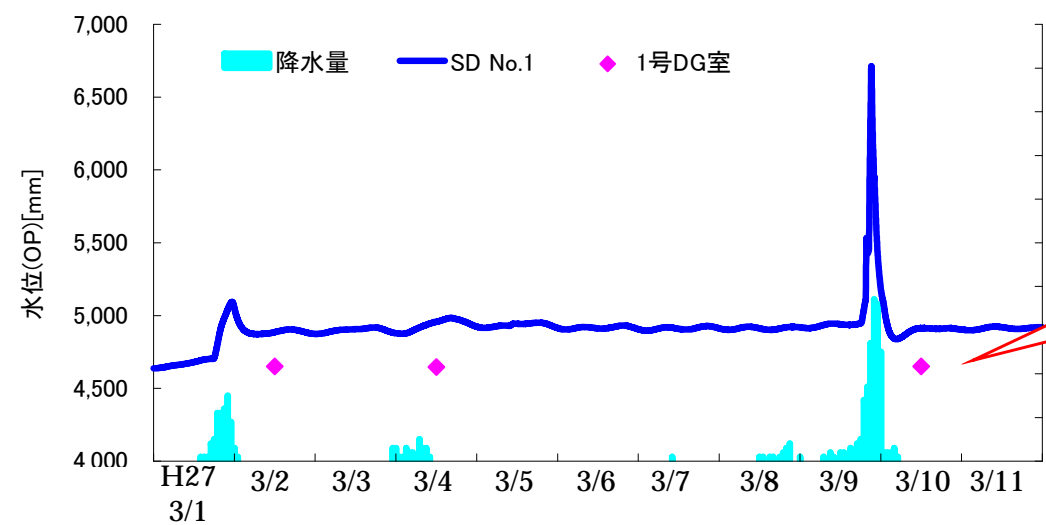
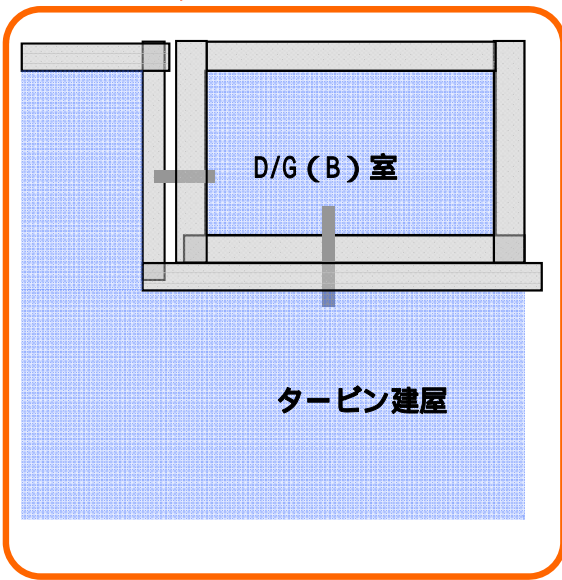
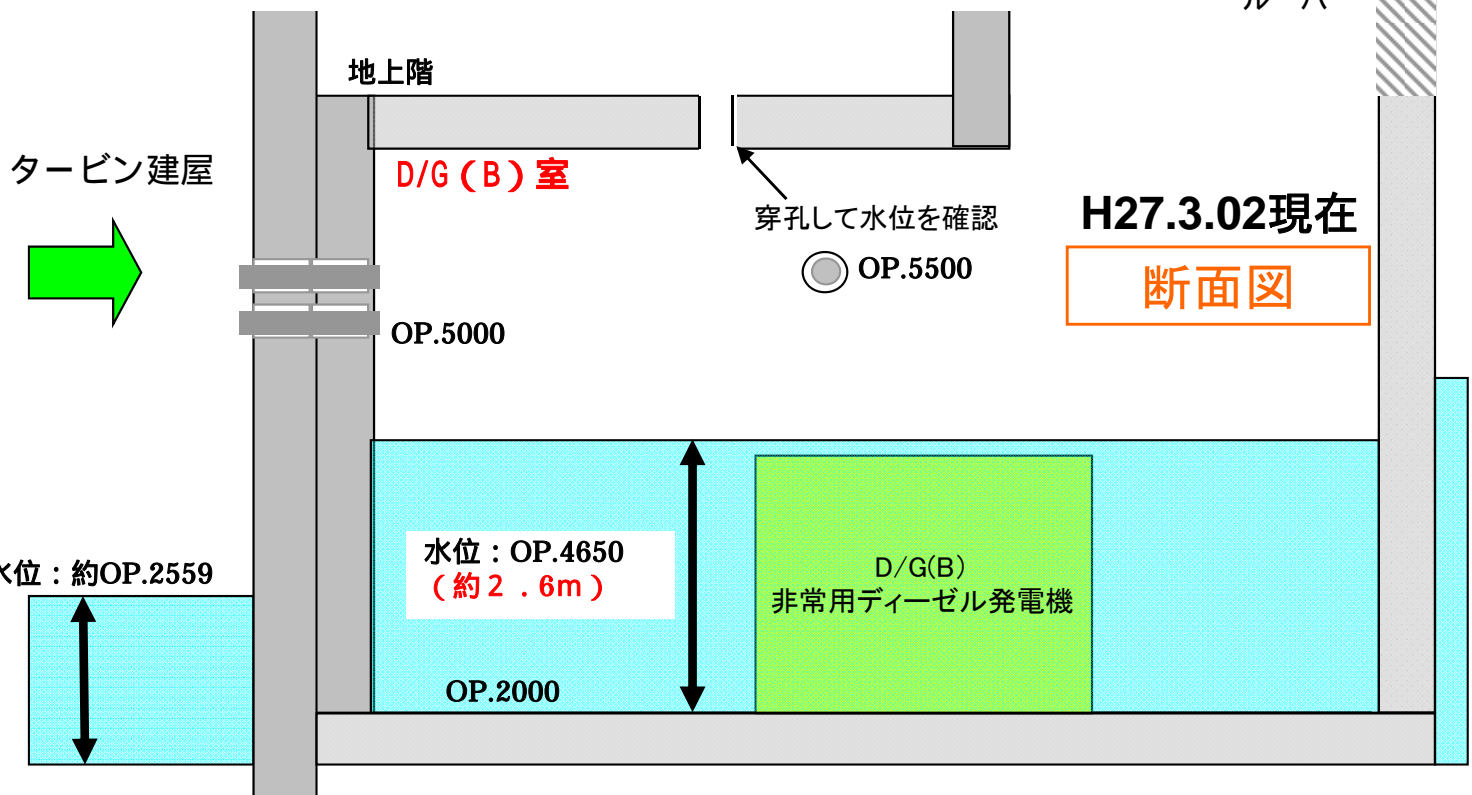
No.2 1号機 D/G(B)室

滞留水: 約830m³

サブドレン水位の変動があっても、D/G(B)室の水位変動は見られない。

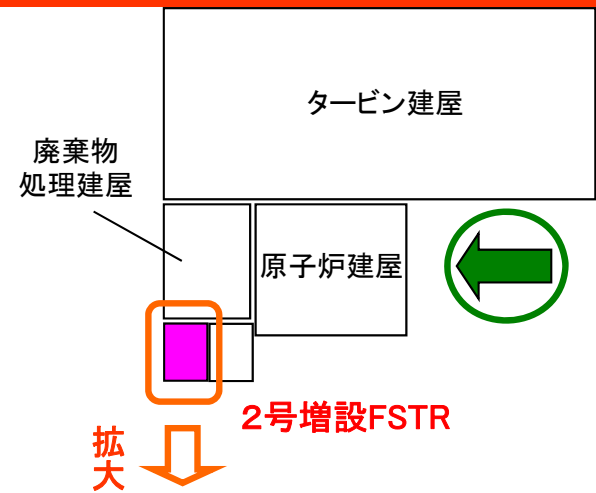
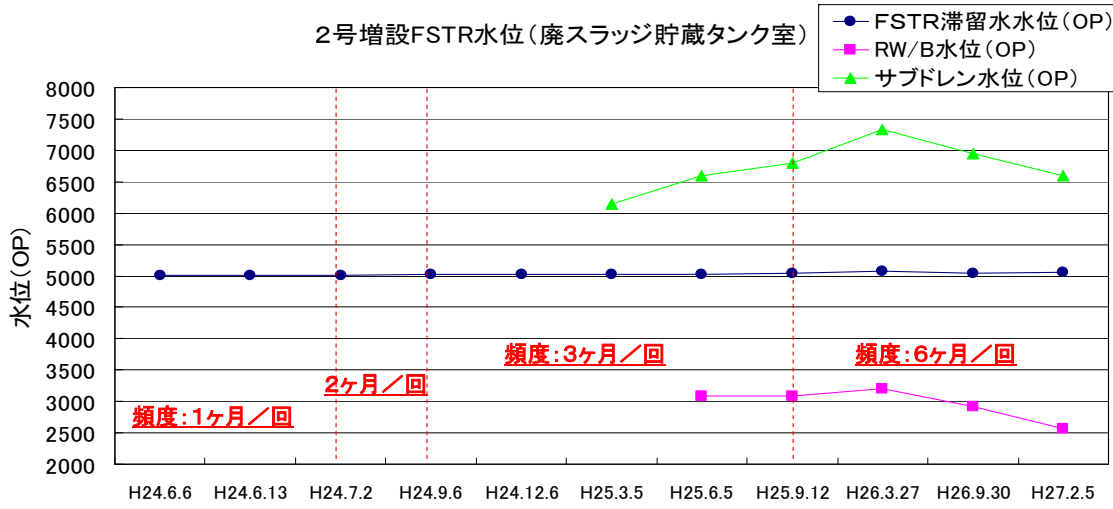
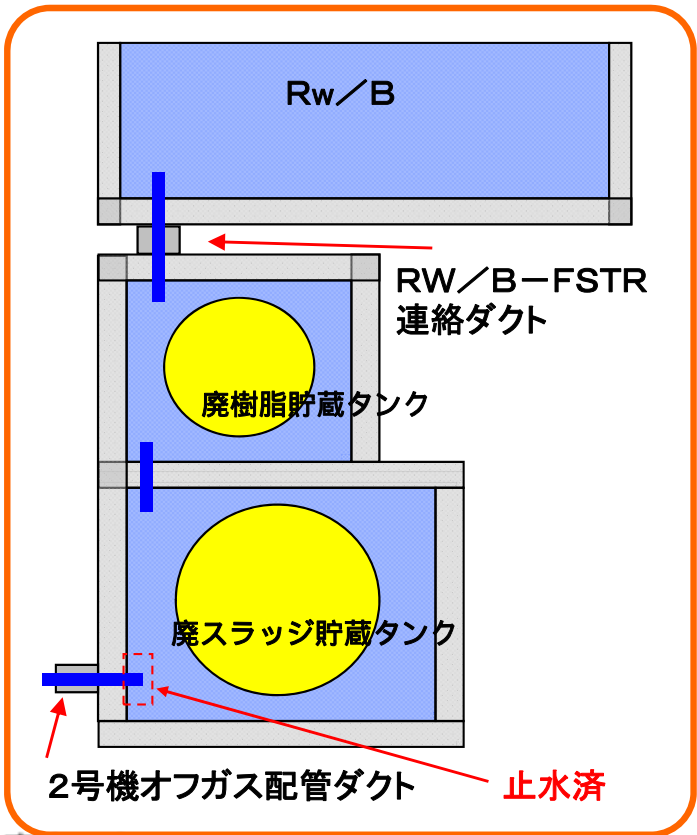
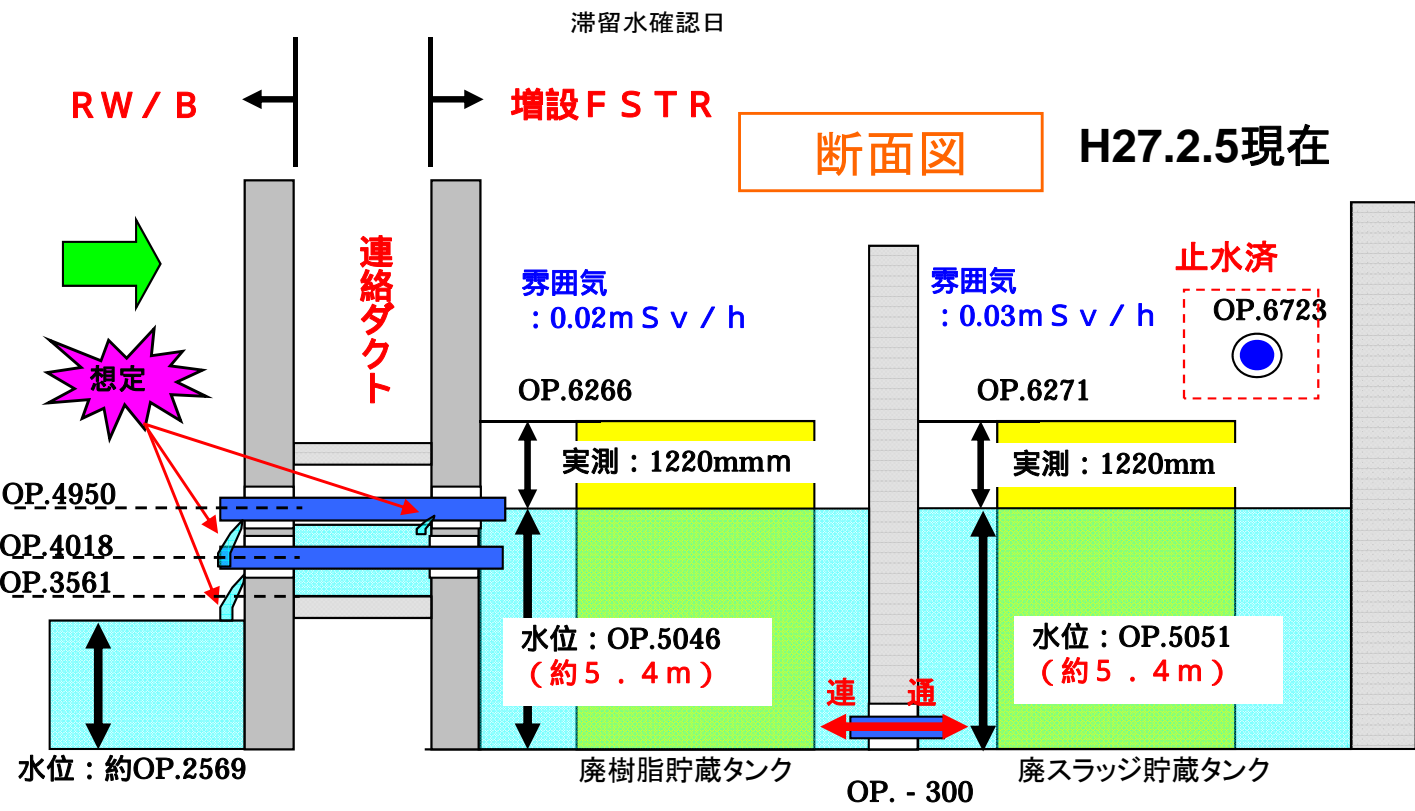
No.A1,A2 2号機 増設廃棄物地下貯蔵建屋(増設FSTR)

滞留水:約850m³

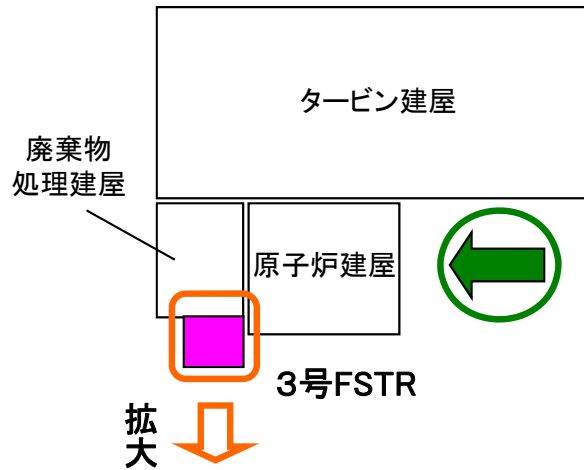
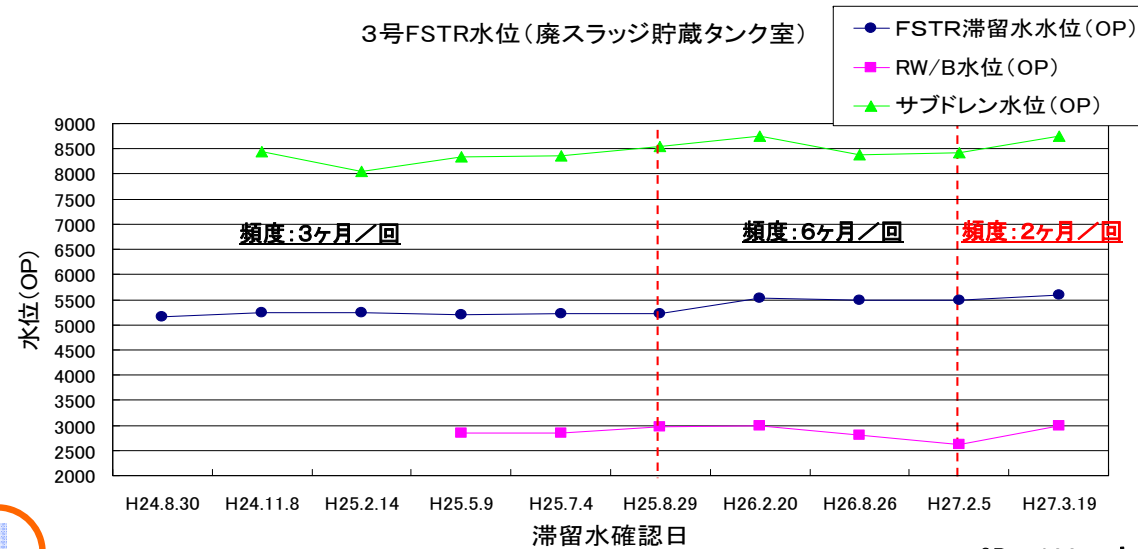
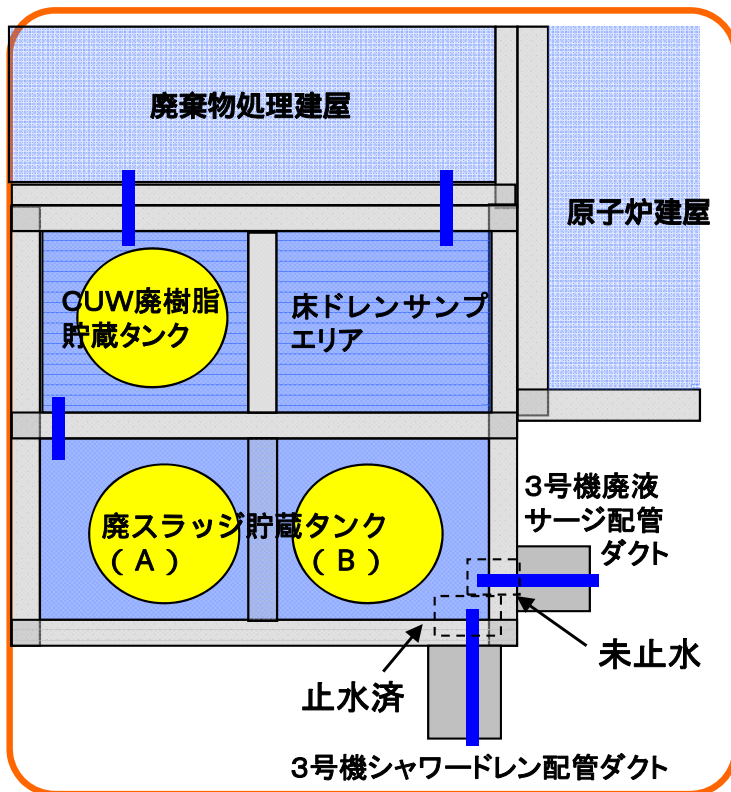
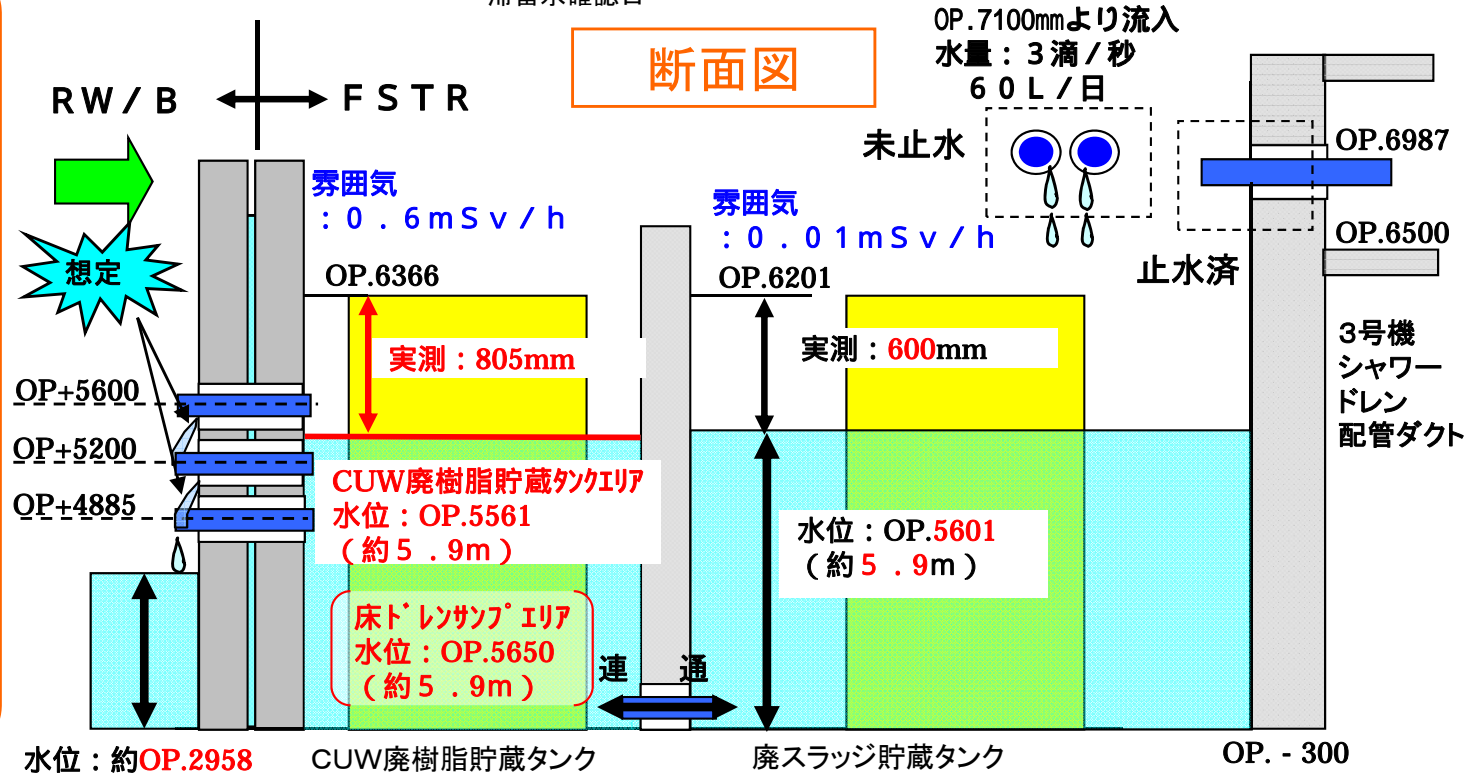
No.A4, A5, A6 3号機 廃棄物地下貯蔵建屋 (FSTR)

滞留水: 約690m³
