H4タンクエリア内周堰からの堰内雨水漏えい 及び外周堰の雨水水位低下について

2015年3月26日
東京電力株式会社

1. H4タンクエリア内周堰からの堰内雨水漏えいの原因と対策について

2. H4タンクエリア外周堰の雨水水位低下 の原因と対策について

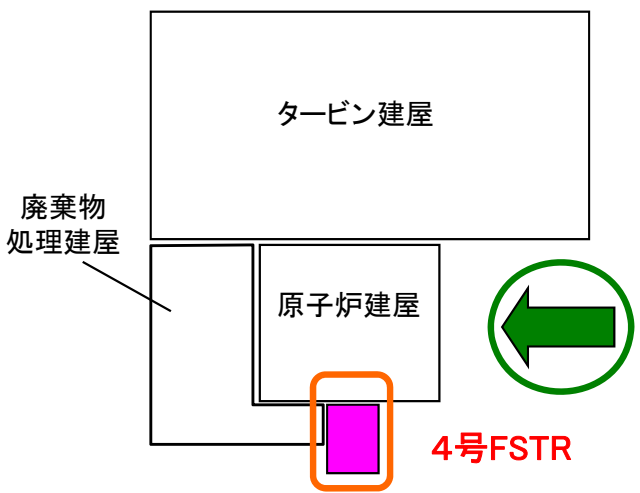
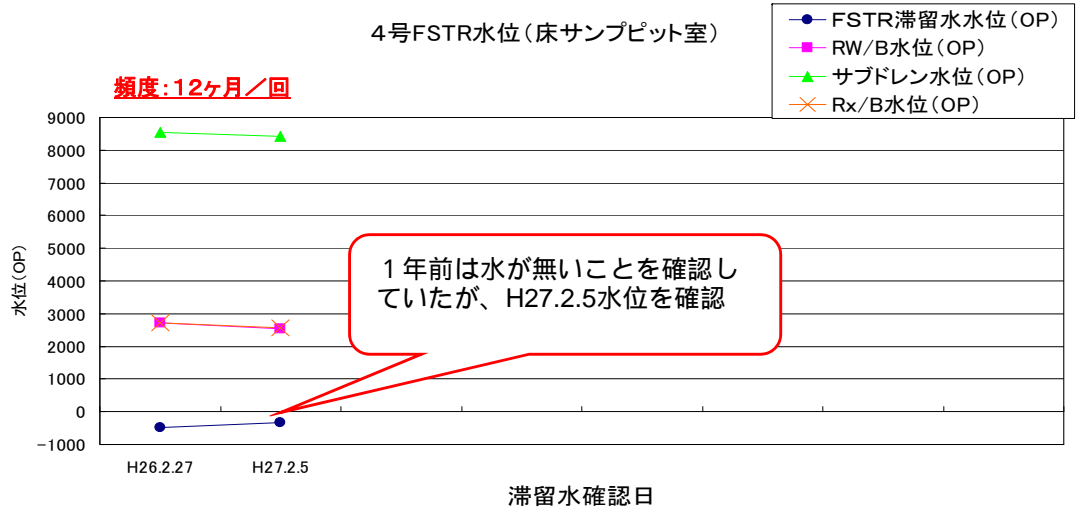
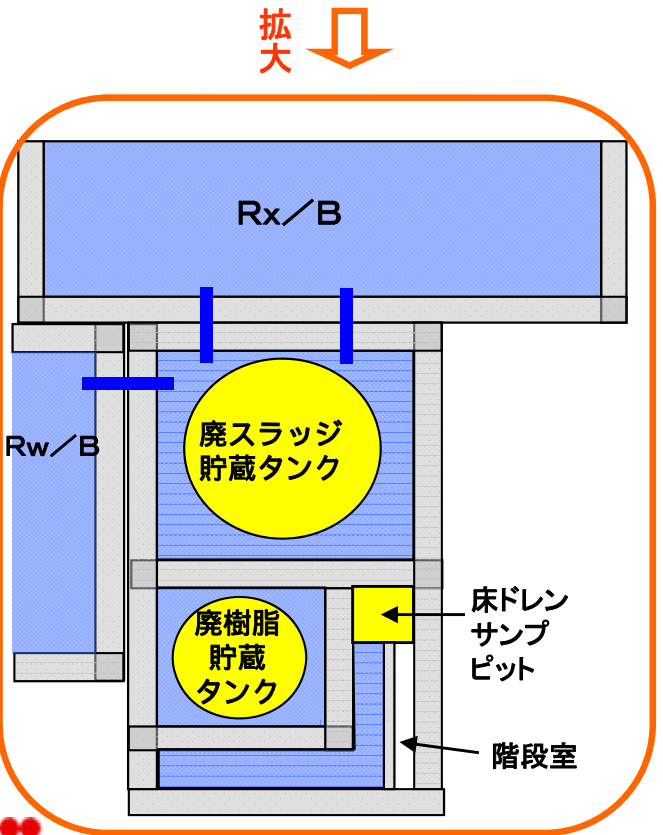
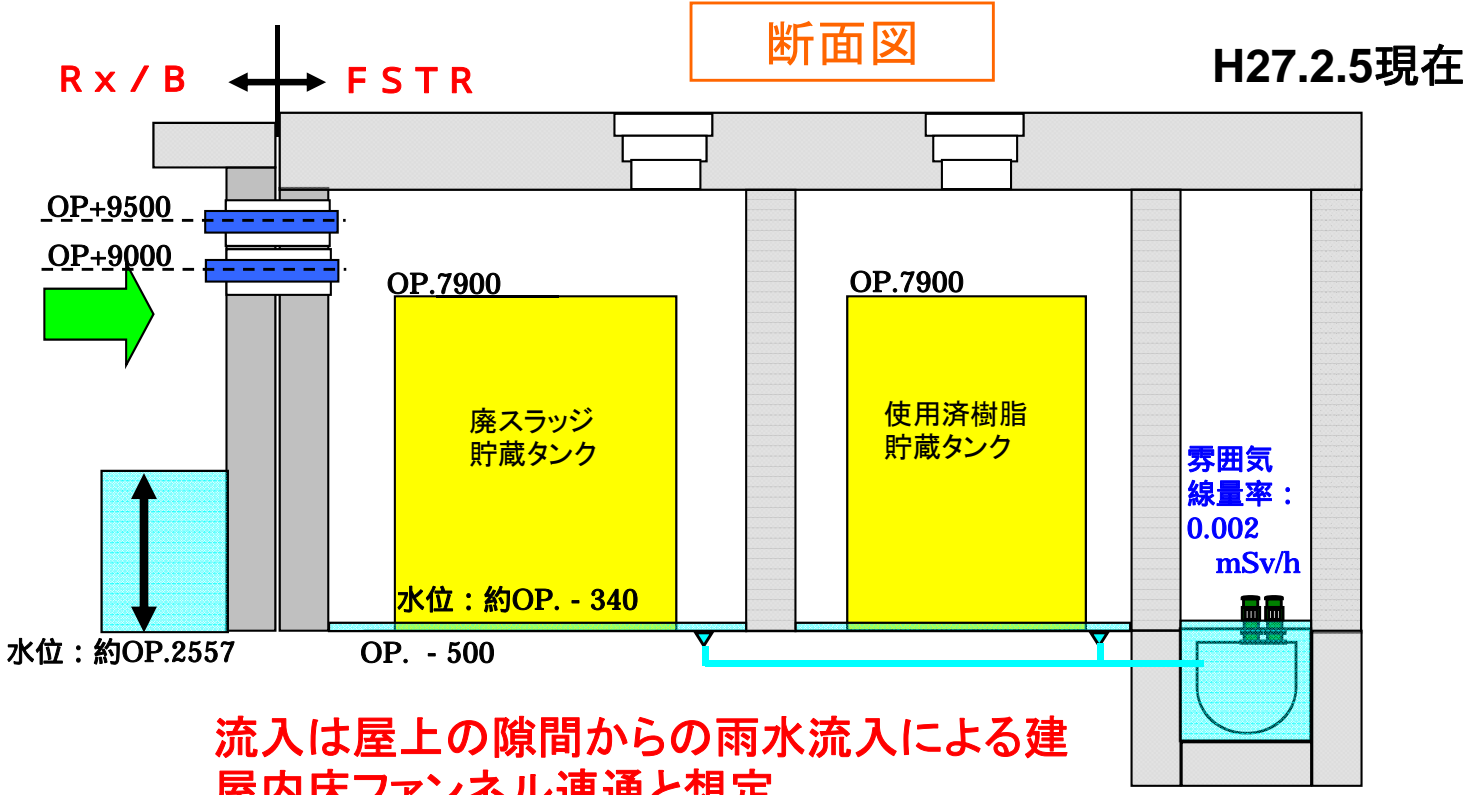
No.A7 4号機 廃棄物地下貯蔵建屋 (FSTR)

滞留水: 約30m³ (想定)

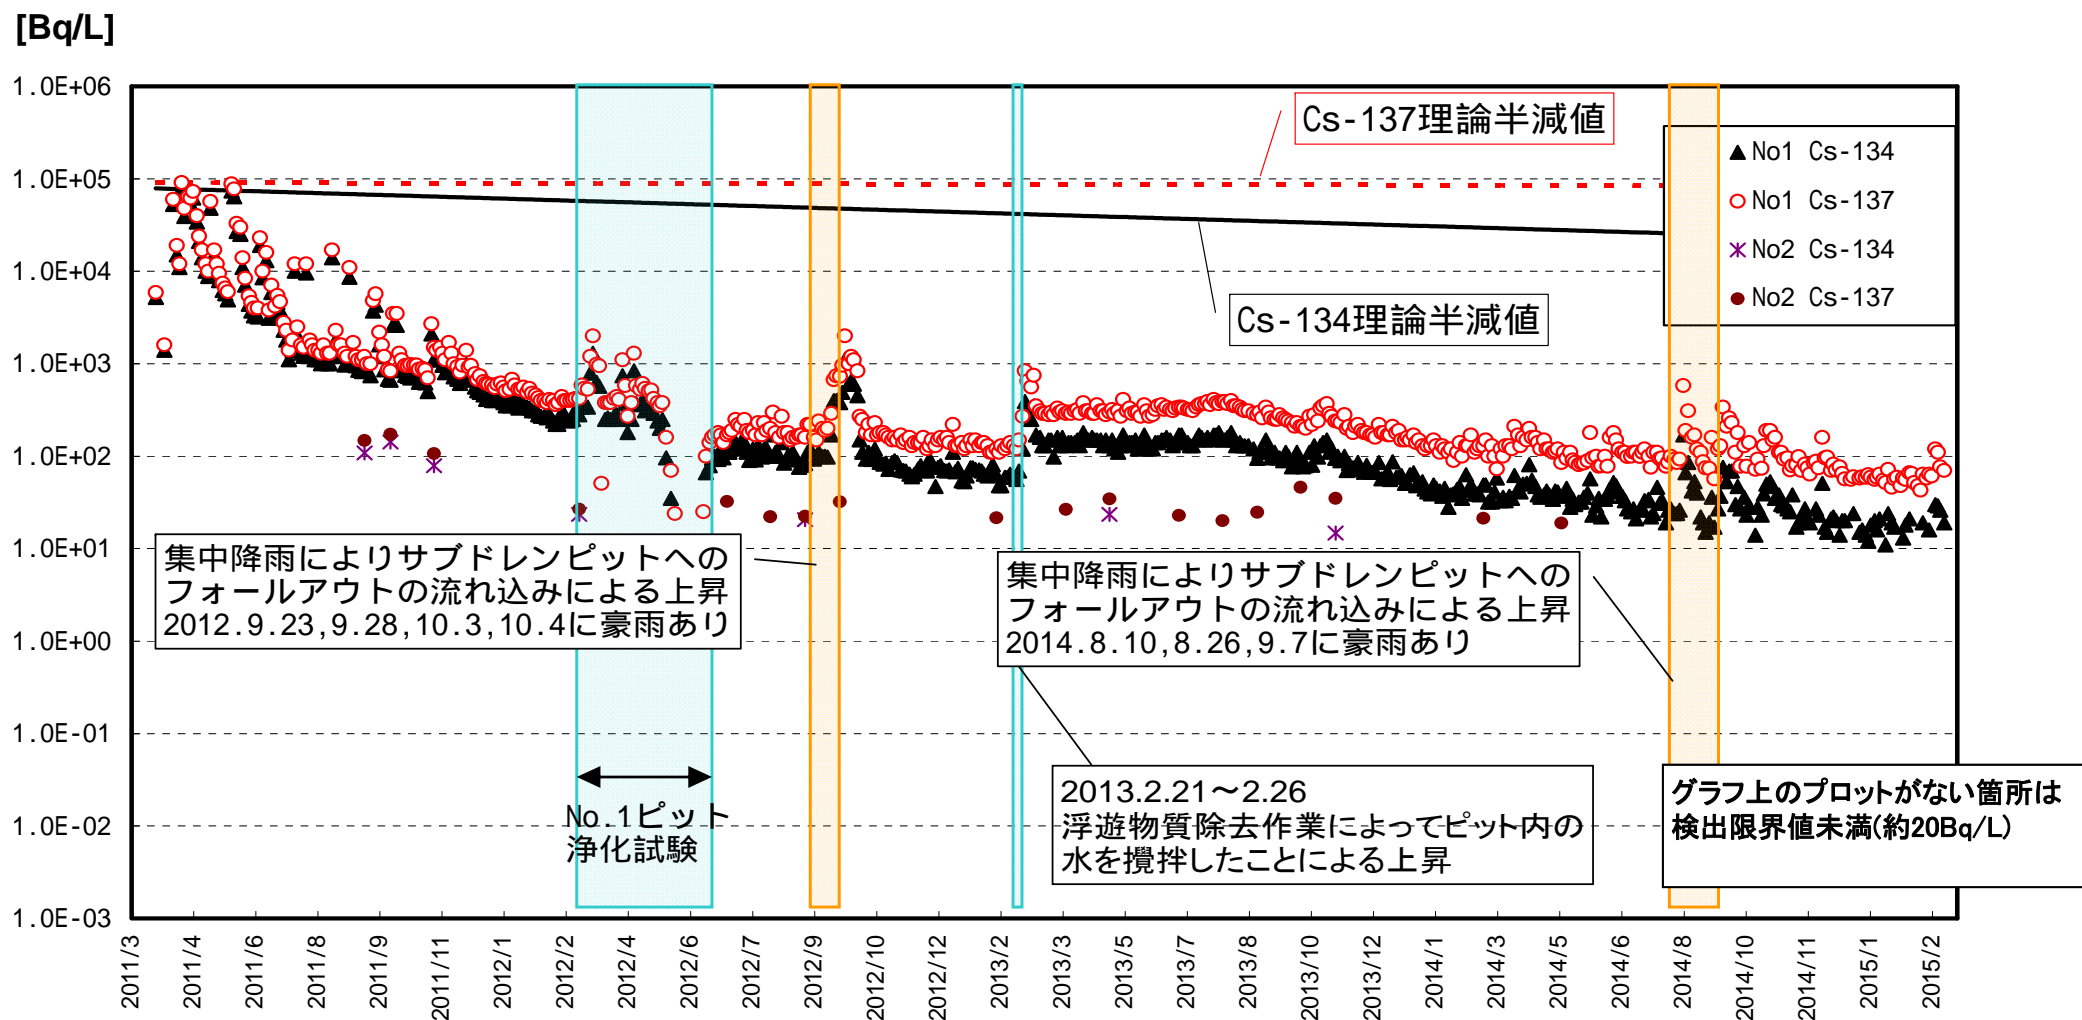
【No.2参考】No.1,2サブドレンピットの放射能濃度(Cs-134,137)分析結果

- ・ 初期濃度の低下傾向は、ピット周辺土壌への吸着による濃度低下によるものと推察
- ・ ピット内作業，集中降雨による水質変化が確認されるのみ

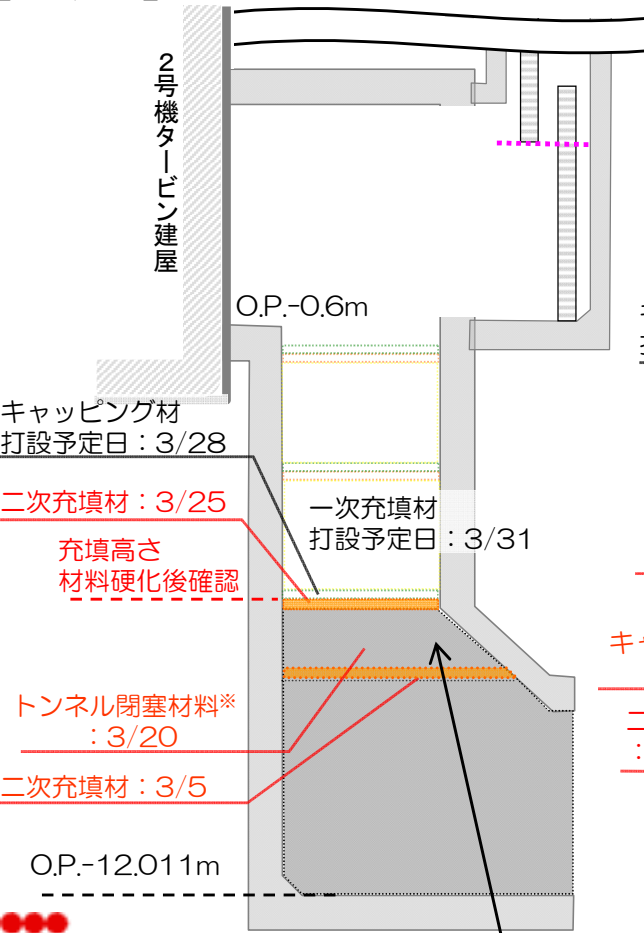
【立坑A】

- 立坑Dは、3月23日現在で1サイクル目の二次充填材の打設を完了。今後、1サイクル目のキャッピング材を打設する予定。
- 立坑Aは、不陸調整のためのトンネル閉塞材の打設を3月20日に実施。引き続き、二次充填材・キャッピング材、1サイクル目の一次充填材を打設する。

※間詰め充填（凍結促進策）材料の落下によるものと考えられる不陸が生じており、トンネル閉塞材料により、不陸解消を行ったもの。

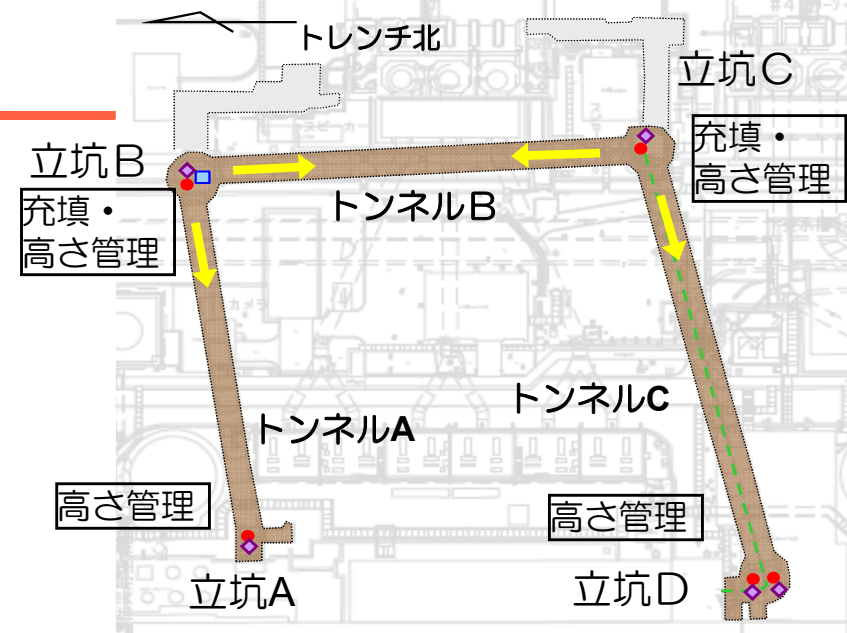
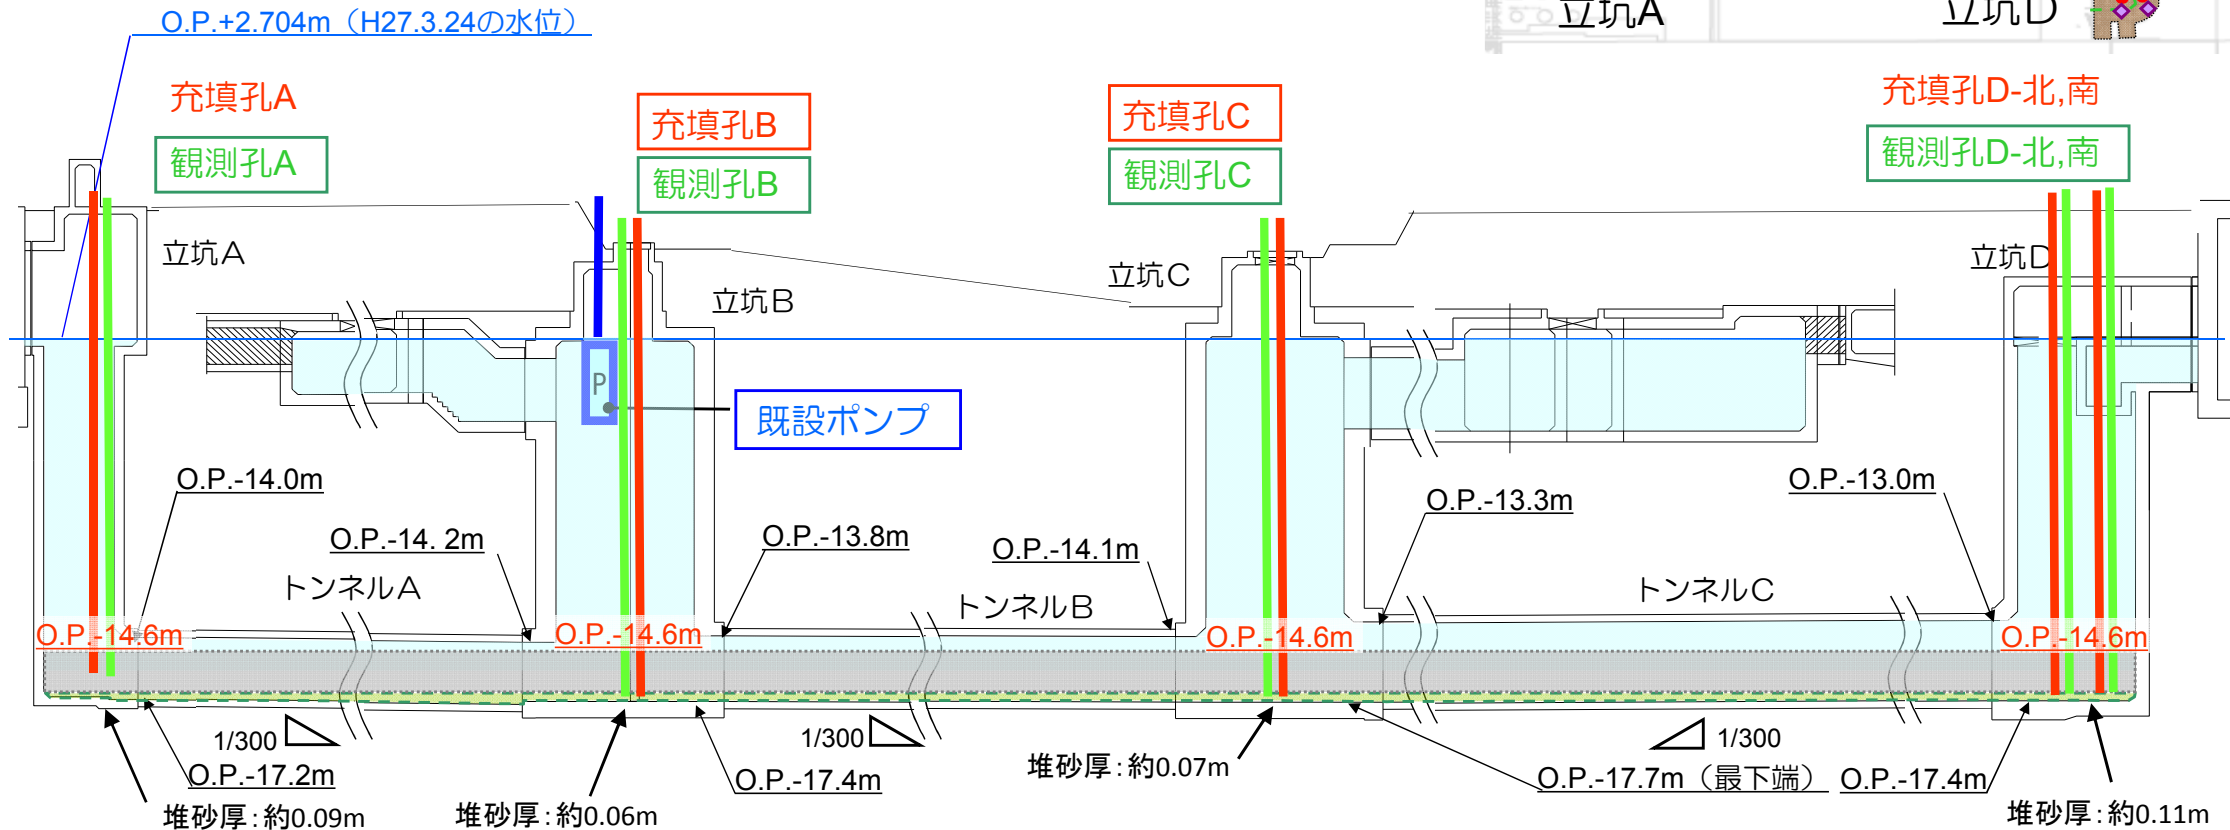
【3号機海水配管トレンチ概略断面展開図】

- 3号機海水配管トレンチのトンネル部充填を2月5日より開始。
- 3月24日現在、約2,460m³打設完了しており、同量の滞留水を除去。
- 水位については管理水位 (O.P.+3.25m) 以下で推移。

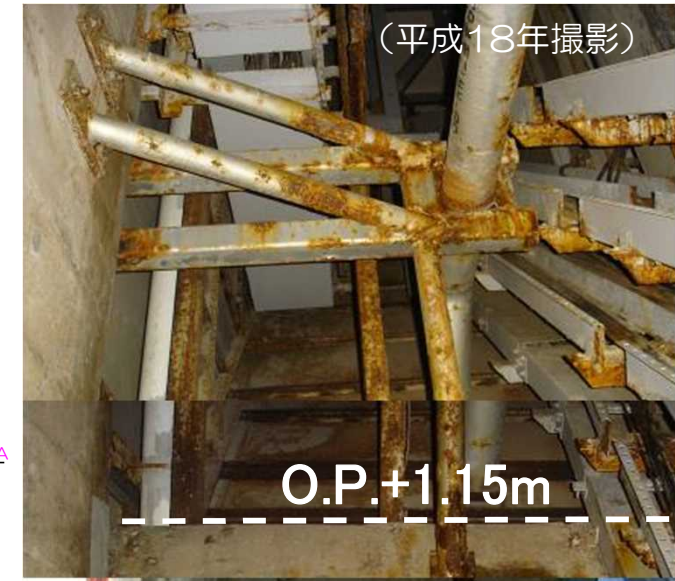
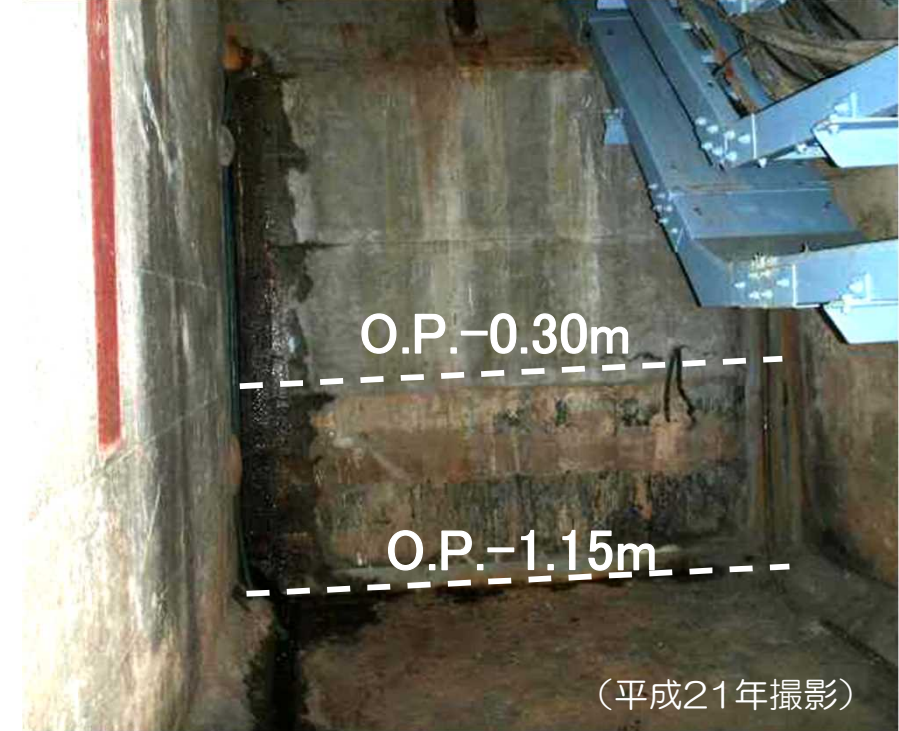
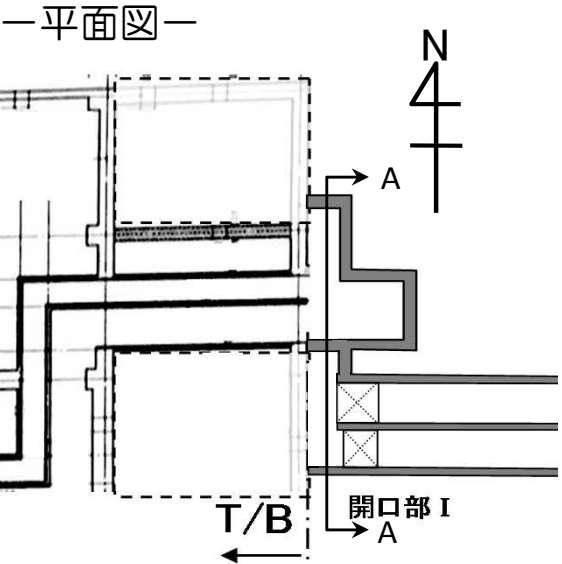
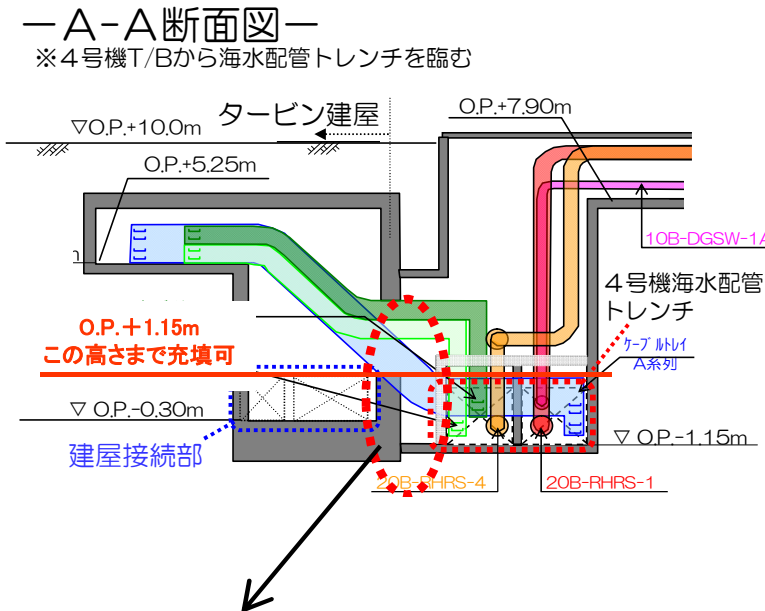
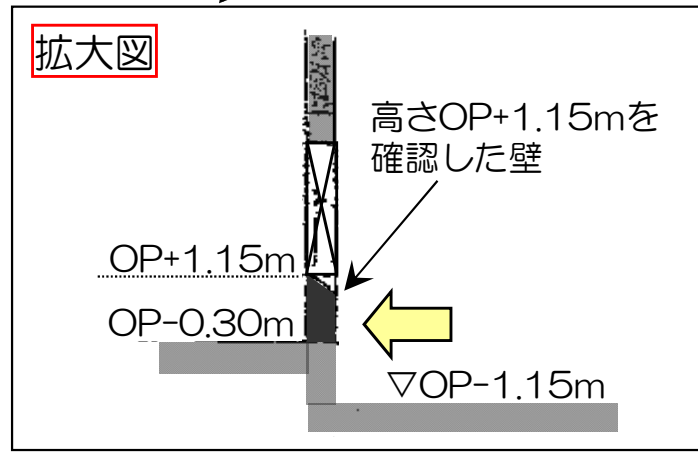
■調査・ヒアリングの結果、O.P.+1.15mまでは壁があることを確認できたことから、天井部まで充填を実施する。
(なお、トレンチの天端はO.P.+0.95m)

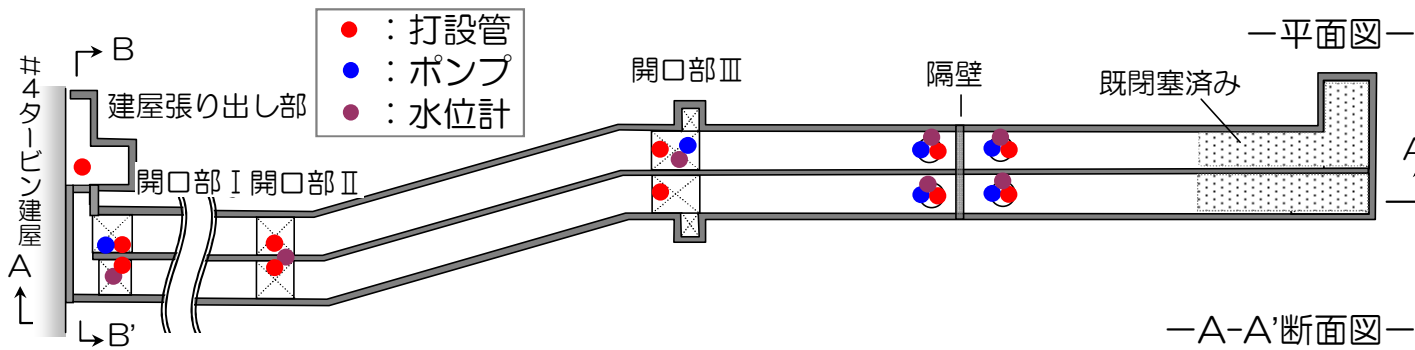
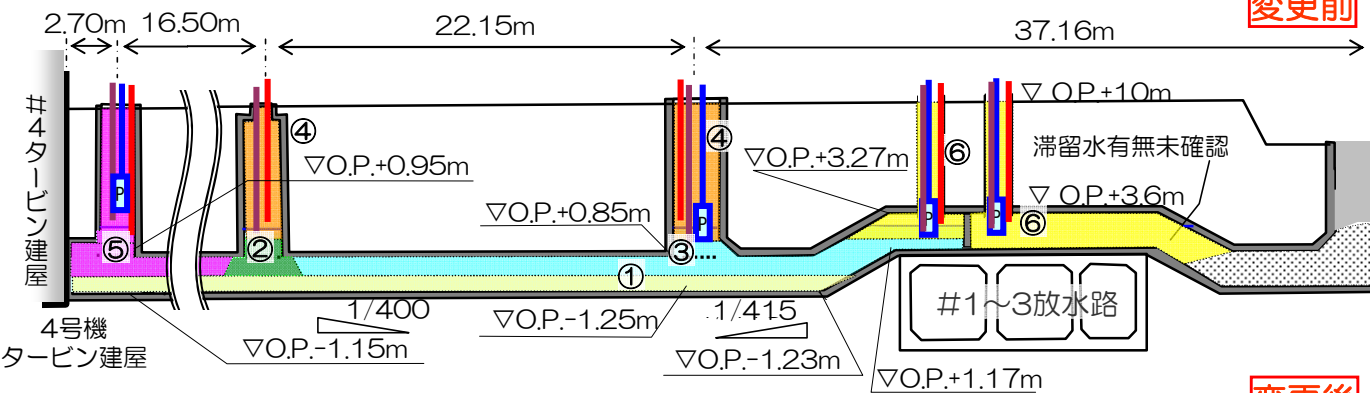
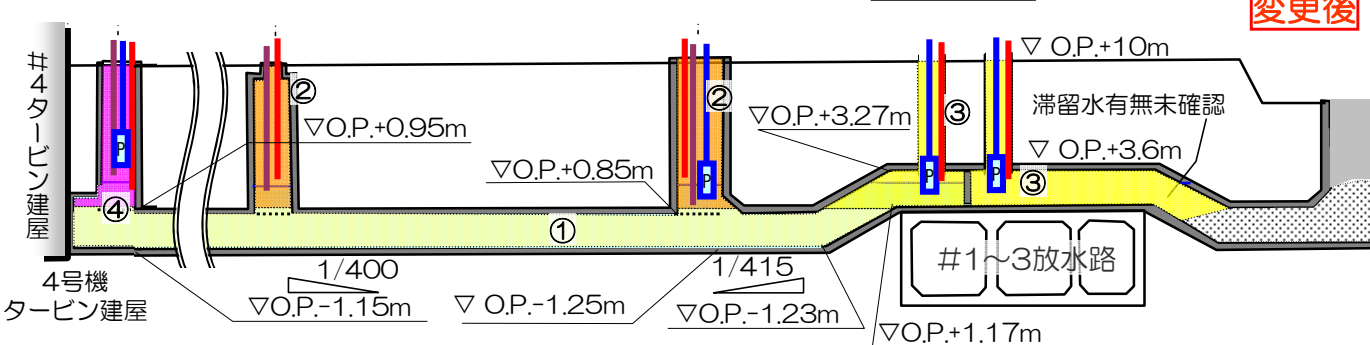
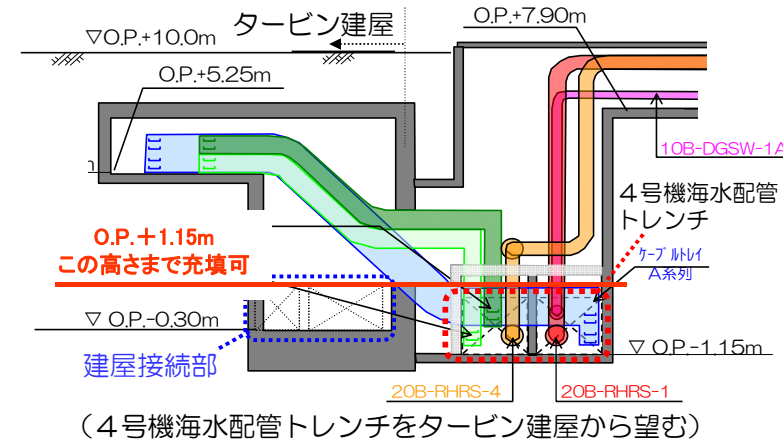
—B-B断面図—

- 調査・ヒアリングに基づき、O.P.-0.3mより上部についても開口部Ⅲから材料を打設し、天井部まで充填する方法に変更。
- 充填に際しては、開口部ⅠおよびⅢにて打設高さを確認し、建屋側への流出がないことを確認しつつ充填を実施する。

変更前：前のご報告内容（番号は左図と対応）

- ① トンネル部についてO.P.-0.3mまで充填
- ② 開口部Ⅱにて間詰め充填
- ③ 開口部Ⅱ～Ⅲ間を天井部まで充填
- ④ 開口部ⅡおよびⅢを充填
- ⑤ 建屋張り出し部にて間詰め充填を行い、開口部Ⅰ～Ⅱ間および開口部Ⅰ充填
- ⑥ 放水路上部を充填

変更後（番号は左図と対応）※

- ① トンネル部について天井部まで充填
- ② 開口部ⅡおよびⅢを充填
- ③ 放水路上部を充填
- ④ 開口部Ⅰ充填

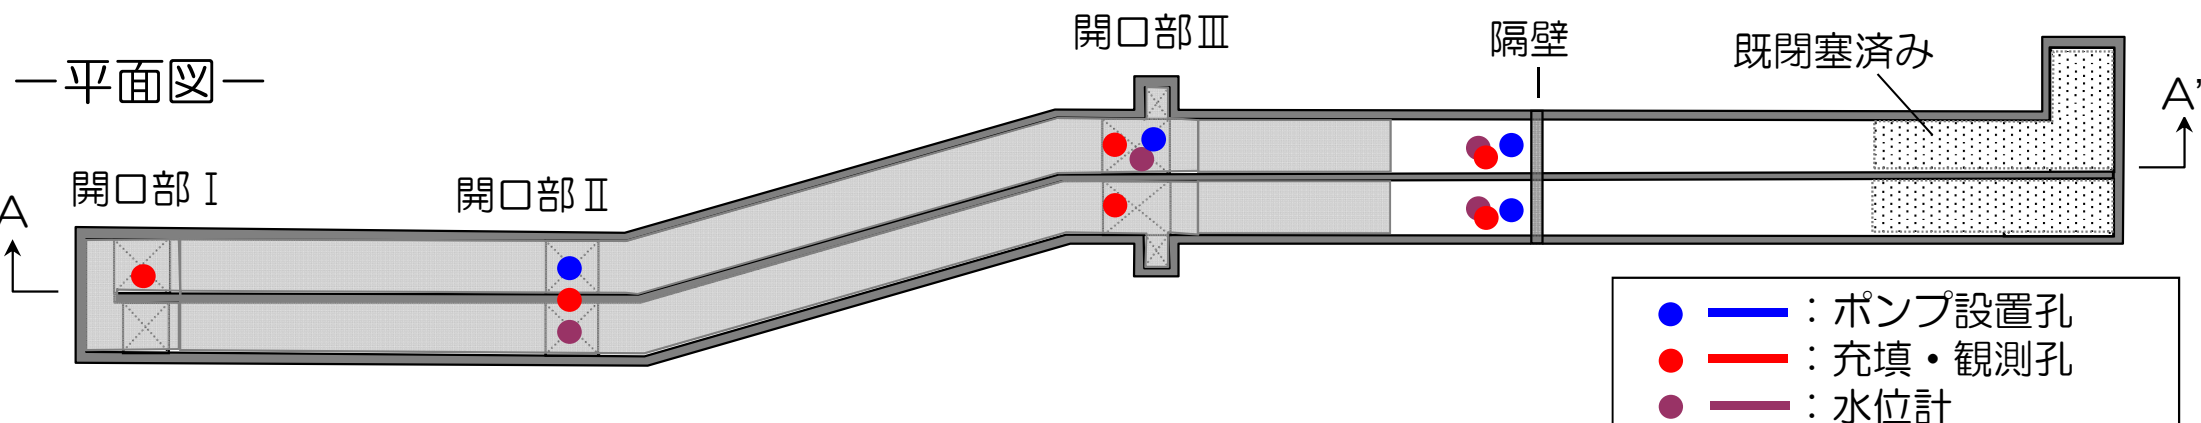
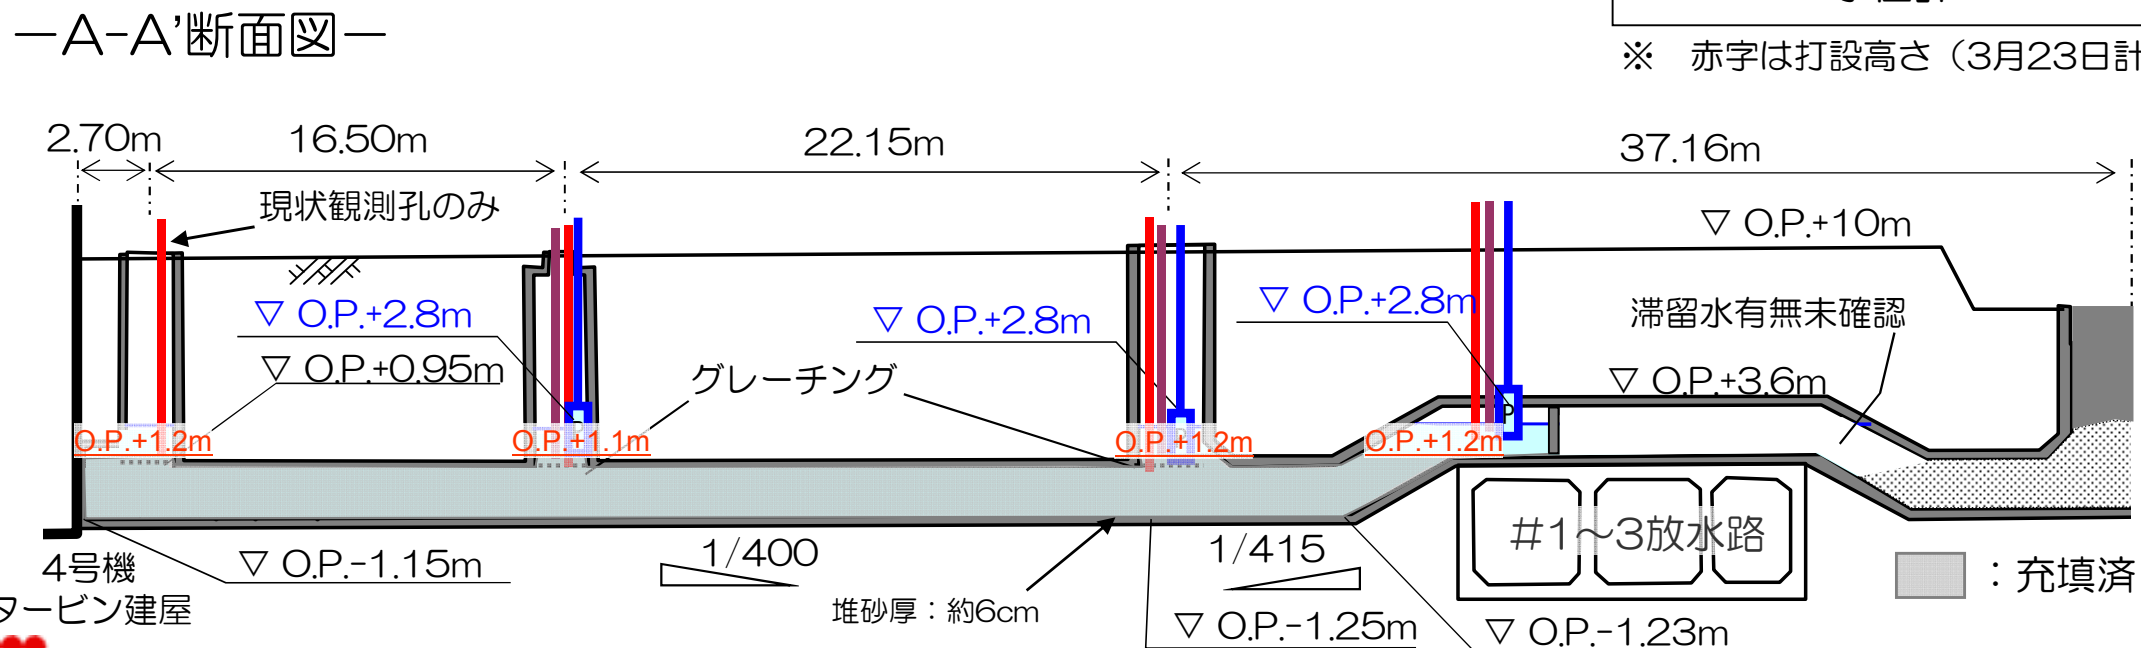
- 2月14日より充填を開始し、3月21日までに計460m³を打設し、同量の汚染水を除去。
- 充填高さについては、開口部Ⅰ及びⅢの観測孔を用いて管理。3月23日に計測を行い、O.P.+1.1～1.2mの打設高さを確認。
- 3月27日に揚水試験を実施予定。

※ 赤字は打設高さ（3月23日計測）

打設高さは速報版であり、精査中

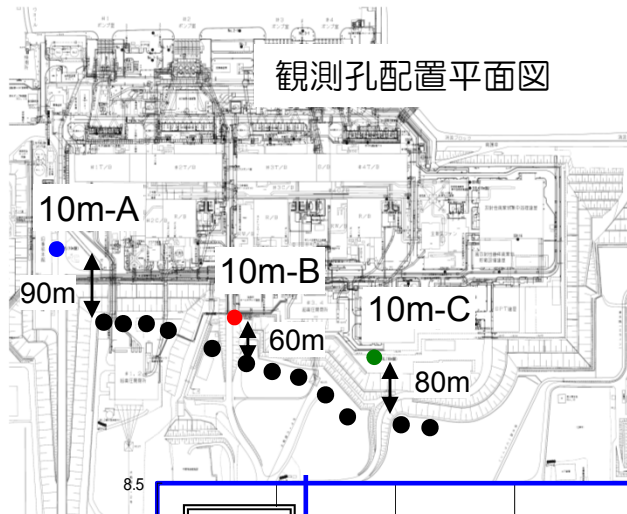
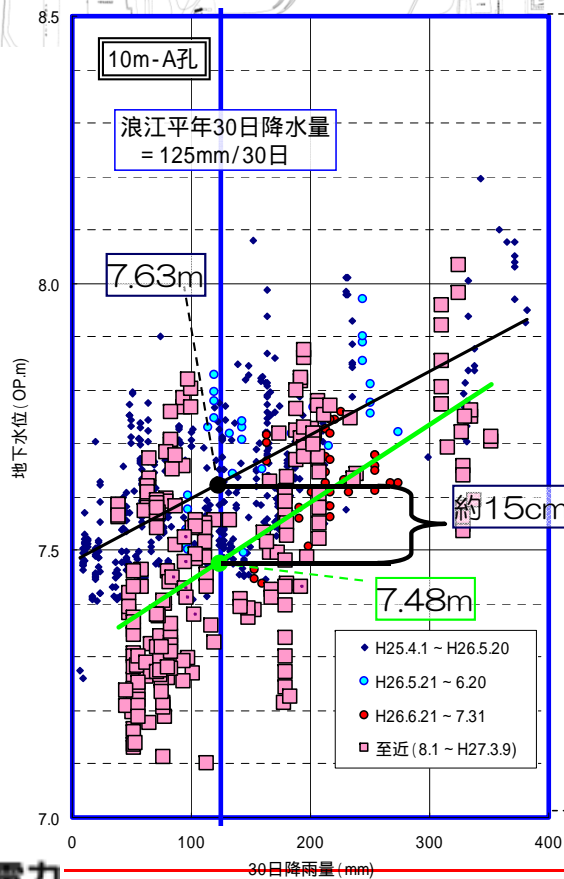
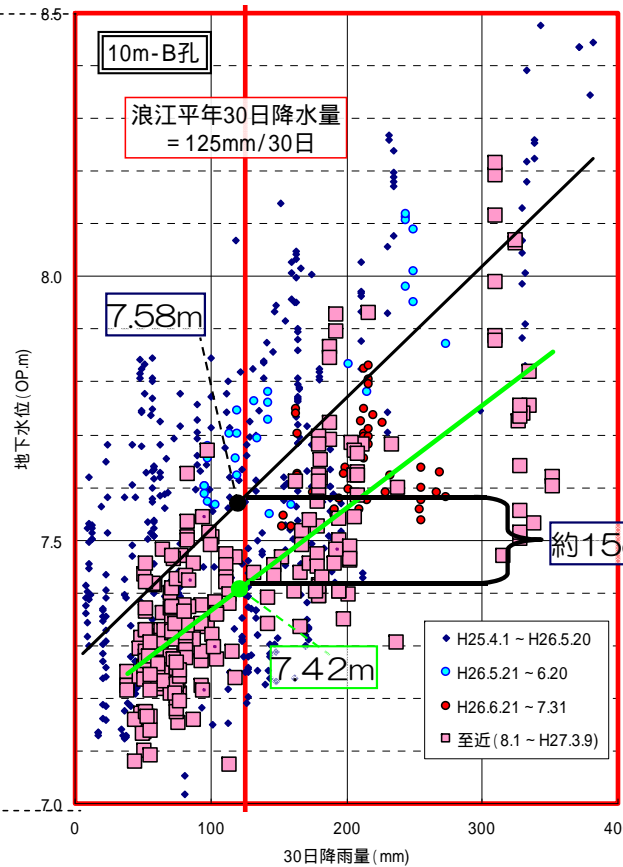
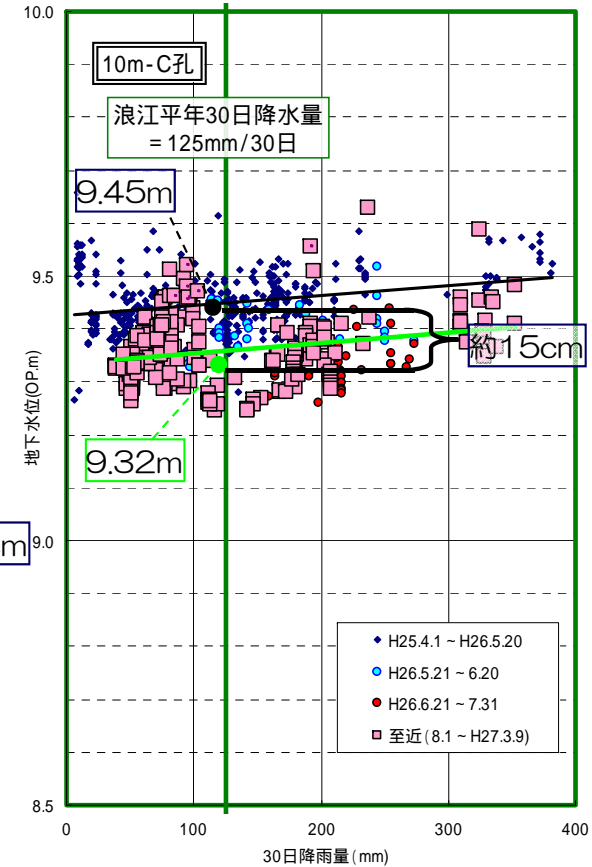
地下水バイパス稼働後における10m盤観測孔単回帰分析結果（累計雨量30日）

10m盤観測孔は1～2ヶ月累計雨量との相関が高いことから、30日累計雨量で地下水バイパス稼働の影響を評価した。

地下水バイパス稼働後のA～C孔全ての観測孔の地下水位において平均して10～15cm程度の地下水位の低下が認められる。

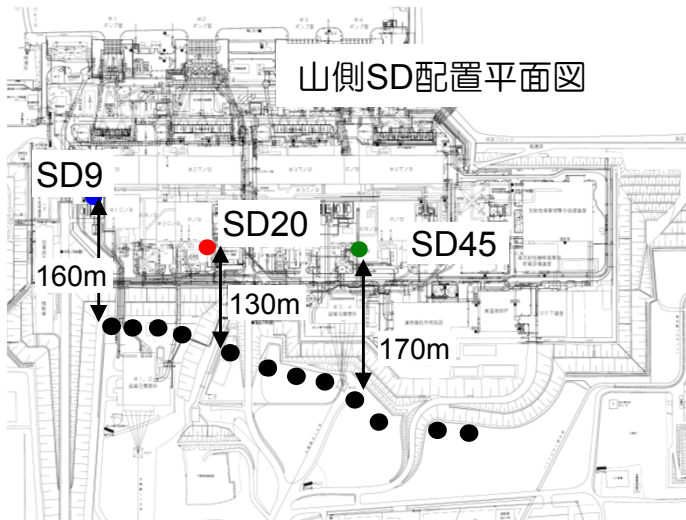
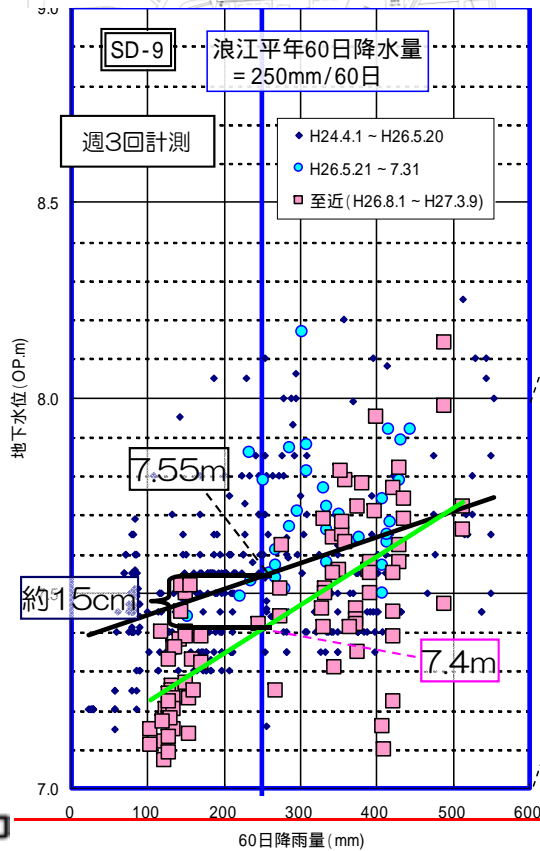
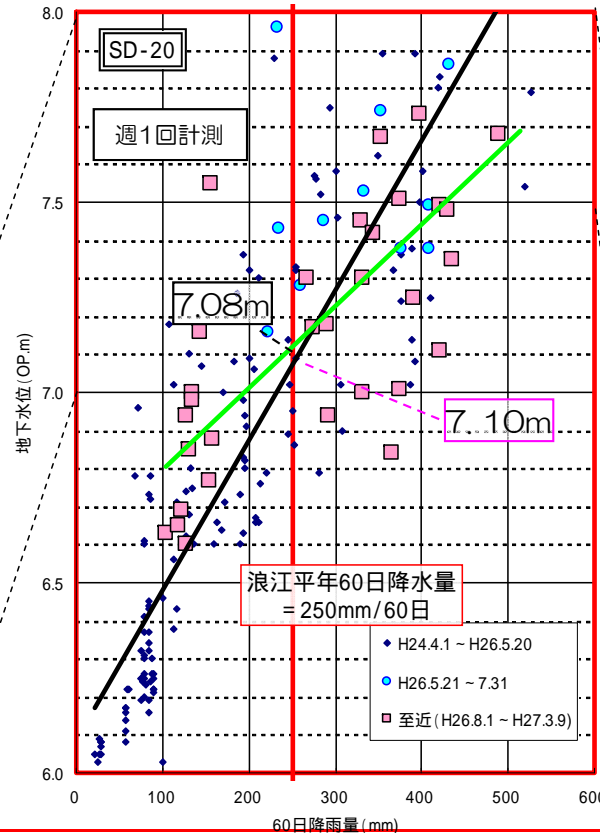
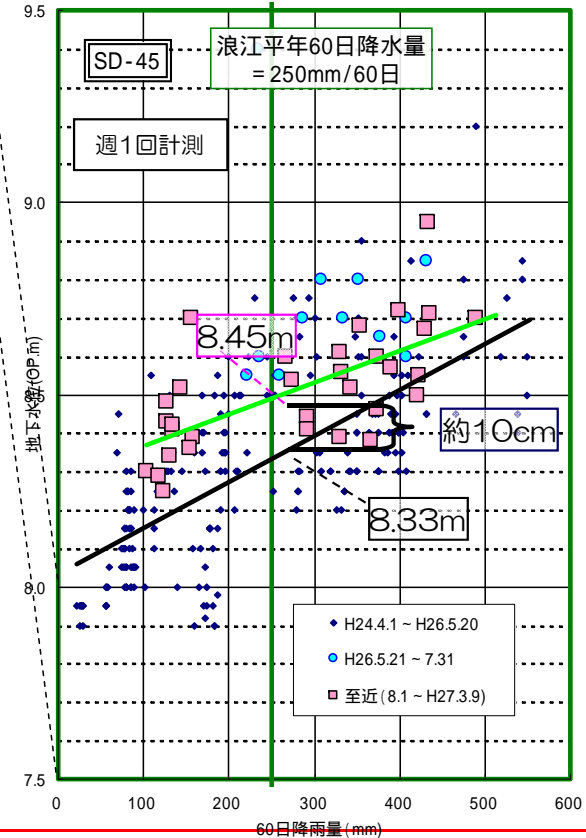
地下水バイパス稼働後における山側SD地下水位評価結果（累計雨量60日）

SDの地下水位は2ヶ月累計雨量との相関が高いことから、60日累計雨量で地下水バイパス稼働の影響を評価した。

H26.8.1以降のデータが蓄積されてきたことから、回帰直線による比較を行った。

その結果、SD9においては約15cmの水位低下と評価され、SD20では同程度、SD45では、約10cm上昇していると評価された。

3/2の計測は3/1に36mmの降雨が計測された直後なので、高く観測されていると想定される。

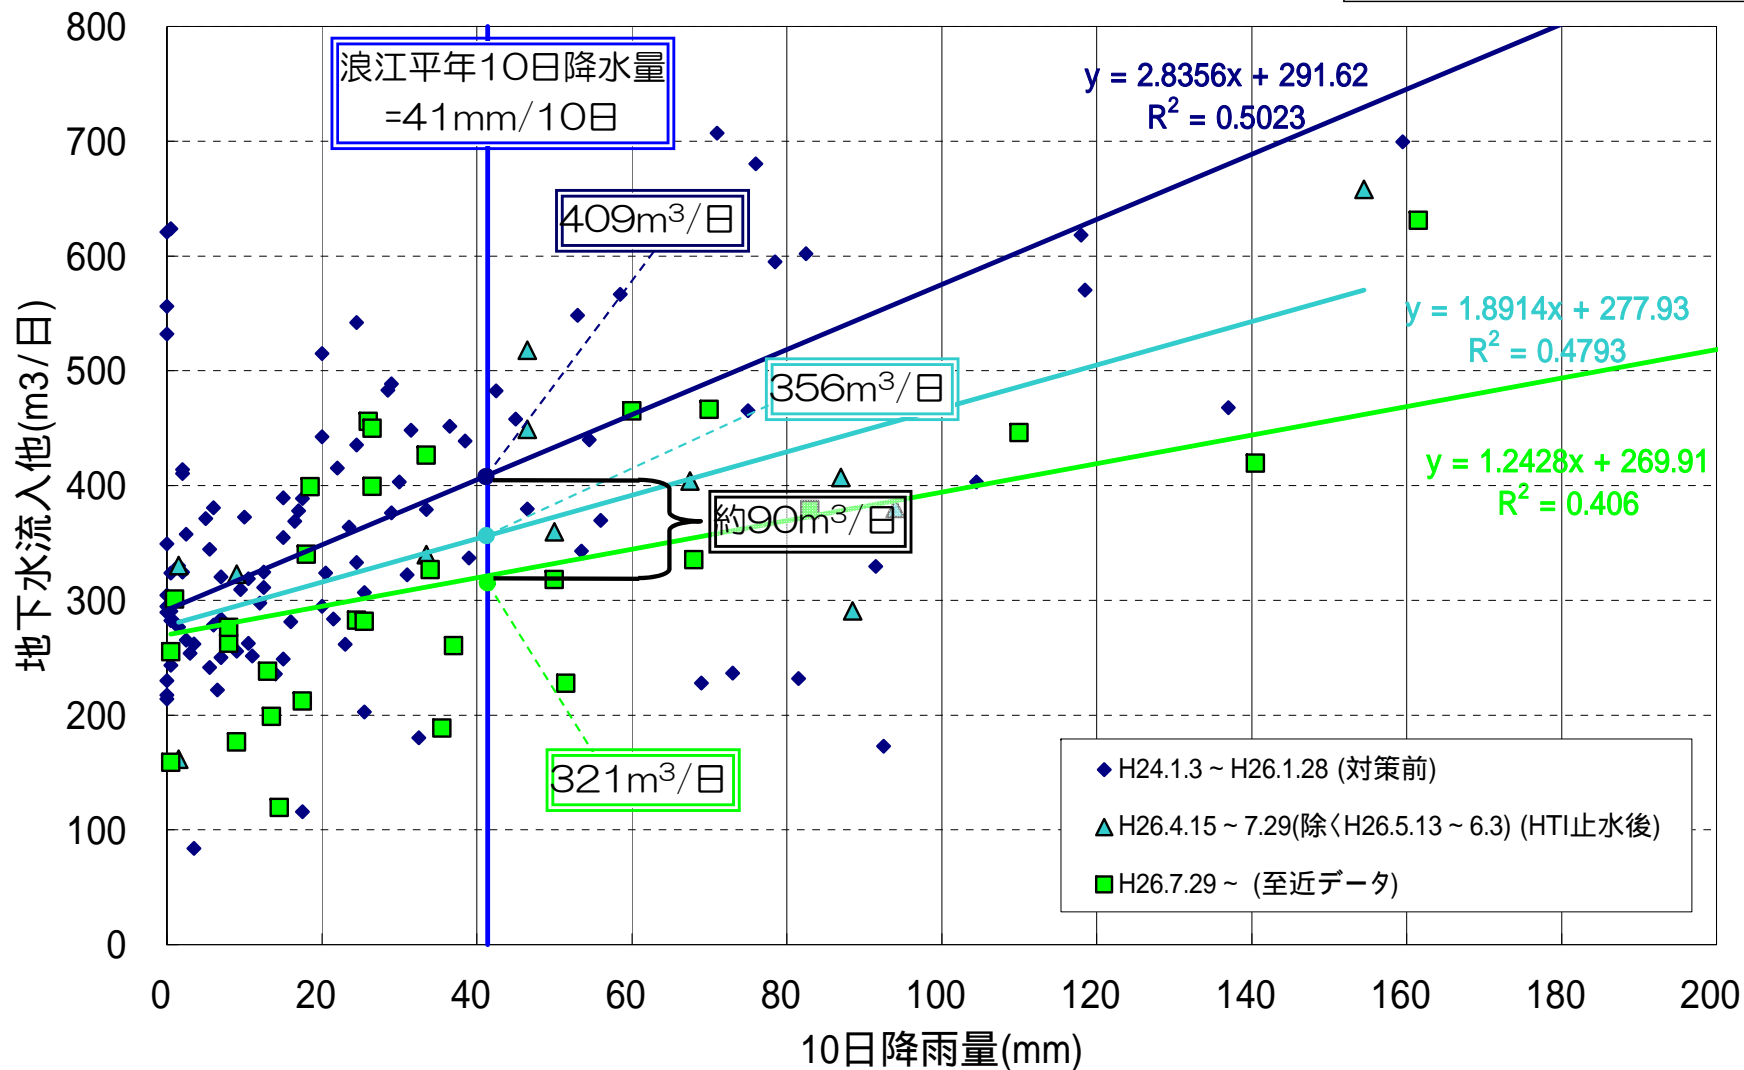
地下水バイパス稼働後における建屋流入量評価結果（累計雨量10日）

建屋への地下水流入量は10日累計雨量との相関が高いことから、10日累計雨量で地下水バイパス稼働の影響を評価した。

高温焼却炉建屋（以下、HTI建屋）止水に加え、地下水バイパスの稼働により合計90m³/日程度の建屋流入量の抑制が認められる。
