使用済燃料プール対策 スケジュール

東京電力株式会社
使用済燃料プール対策
2015年12月24日現在

3号機使用済燃料プール内調査について

3号機使用済燃料プール内調査の概要

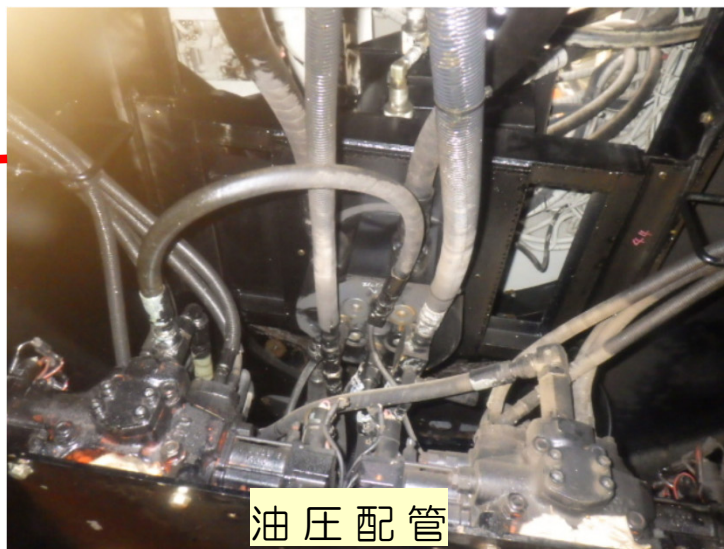
油圧配管

- 11/21（土）作業終了後にクローラクレーン（以下C/C）2号機本体の下部受台内に油膜が浮いた水がたまっていたことから、回収と油吸着マットの交換を実施。（グリスによるものと推定）
- 11/23（月）作動油タンクを点検し、作業油面低下を確認。クレーン油圧配管等の確認を行ったが漏えい箇所を確認できず。併せて正常作動油タンクレベルまで、約40リットル作動油を補給。（作動油タンク容量 800L）
（作動油：C/Cの本体、ブームを動かす油）

クレーン専門メーカー指導の下、再点検を行い、漏えいがないことを再確認。当社から協力企業に詳細点検を依頼。作動油の油面が低下したC/C2号機を低線量エリア(4号機周辺ヤード)へ移動させることを条件に点検作業を協力企業が受諾。
