福島第一原子力発電所1号機
建屋カバー解体工事の進捗状況と建屋カバー屋根パネル取り外し後の
オペレーティングフロア調査結果の報告

2016年1月28日

東京電力株式会社

福島第一原子力発電所1号機原子炉建屋カバー解体
750tクローラークレーン（2号機）ジブの不具合について(速報)

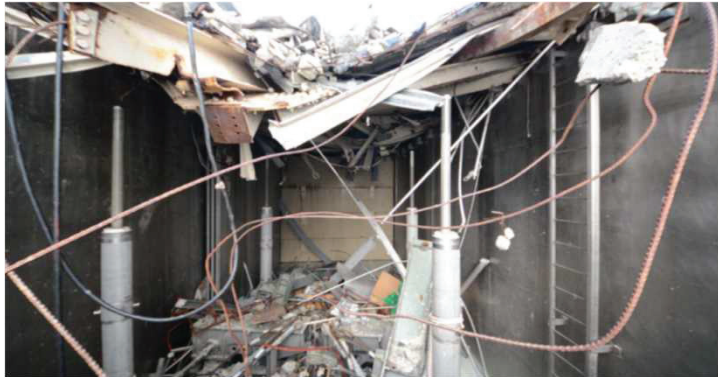
- オペフロ北側の天井付近に設置していた逆洗水タンクの落下や、蒸気乾燥機・気水分離器貯蔵プール（以下 DSP）内にガレキの落下を確認（写真1、2）
- 原子炉ウェルプラグの浮き上がりを確認（写真3）
- SFP南側のスキマサージタンク等のハッチ蓋がないことを確認（写真4）

写真1 DSP内のガレキ

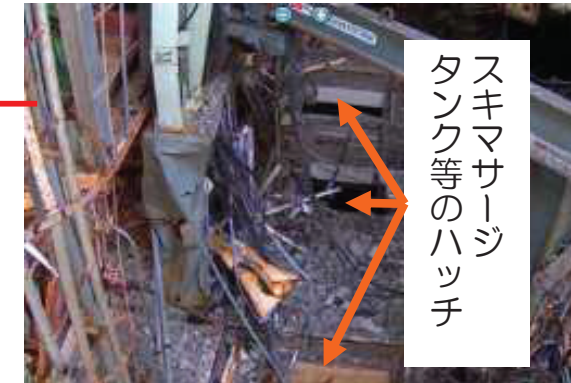
写真4 スキマサージタンク
等のハッチ開放

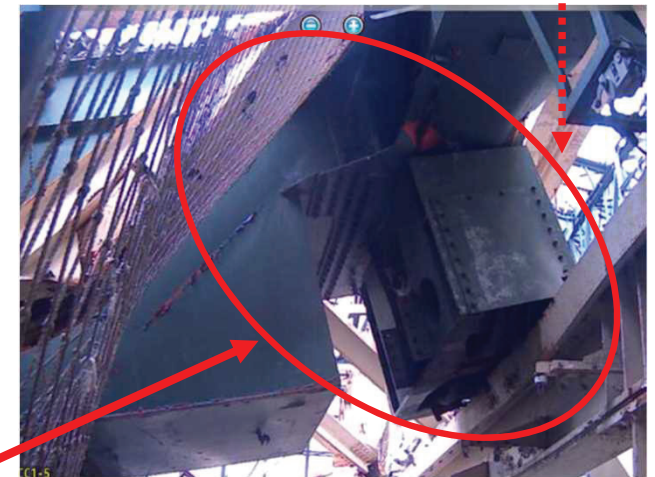
写真4 天井クレーン北側ガーダ東側外観

- FHMの中央部が変形していることを確認（写真1）
- FHM脚部（東側）の一部に変形を確認（写真2）
- 天井クレーン北側ガーダが変形、FHMに接触し、天井クレーン北側ガーダの脱輪を確認（写真3、4）

天井クレーン北側ガーダが変形
したことによりレールから脱輪

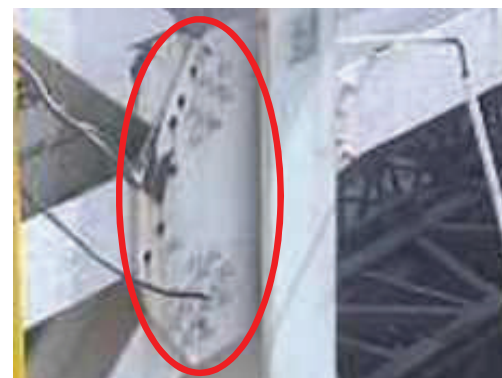
梁・ブレース接合部ボルトなし

東面・西面の既存鉄骨調査で上部は鉄骨の外れ・変形が見られたが、下部については健全な状況が確認できた。また、柱脚部のボルトの健全性も確認できた。

- 今回の調査結果に基づき既存鉄骨の損傷状況を整理し、散水設備のノズルユニット取付け位置の検討を実施
- あわせて、現在、オペフロダスト濃度の監視は、建屋カバー架構に設置した4箇所のサンプリングポイント（以下、SP）で連続監視しているが、今後のガレキ撤去に向けてカバー架構の改造（防風シート設置等）を計画しており、その前にSPを既存鉄骨に設置することを計画（詳細は、別冊6-1参照）

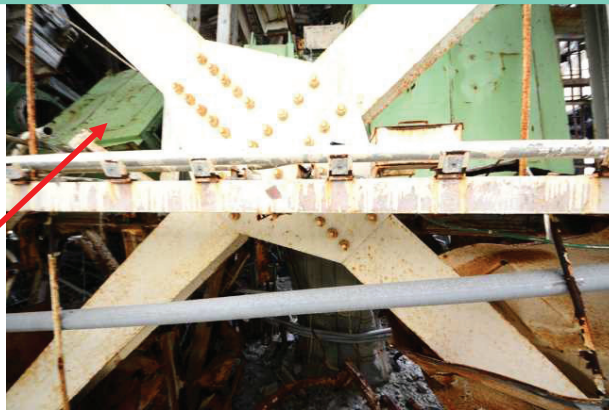
⑤南側空調機及び空調機架台

空調機の一部傾きを確認

- スキマサージタンクハッチ2箇所を含む計4箇所のハッチ蓋が外れている。⑫
- 南側空調機及び架台に傾きや損傷がある。④⑤⑥

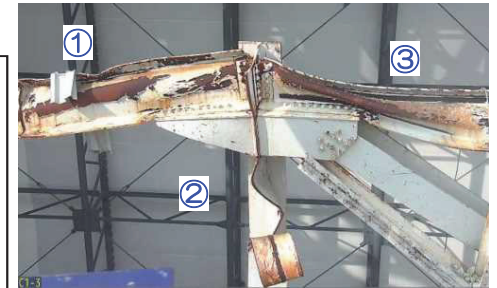
①、③ 梁変形、② 柱フランジ外れ

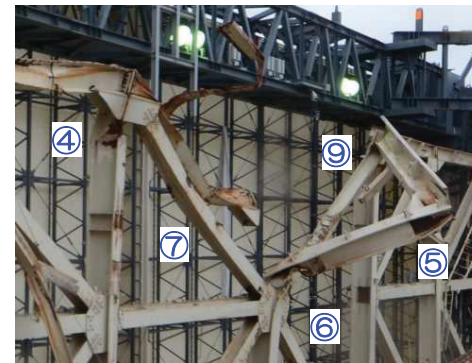
④ 柱フランジ外れ ⑤ 梁、柱外れ、
⑥ 梁外れ、⑦ ブレース変形、
⑧ 梁接合部ボルトなし
⑨ ブレース変形、
⑮ ブレースフランジ変形

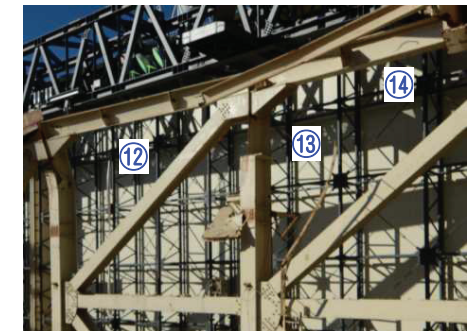
⑫ 梁変形、⑬ 柱フランジ外れ、
⑭ 梁フランジ変形
