「格納容器内部調査技術の開発」

～ 1号機ペデスタル外地下階調査技術の開発 ～

2016年1月28日

2号機X-6ペネ周辺 除染実施状況について

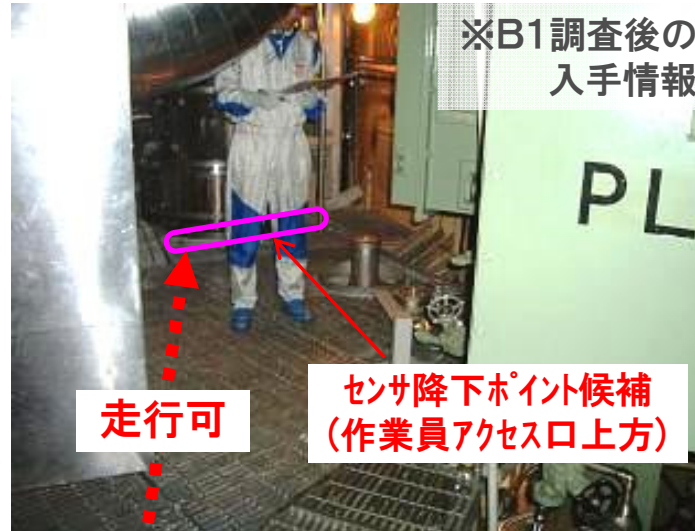
定検時(事故前)の写真(A)

作業員アクセス口
近傍へ接近し、
センサ降下により
地下階状況を
調査

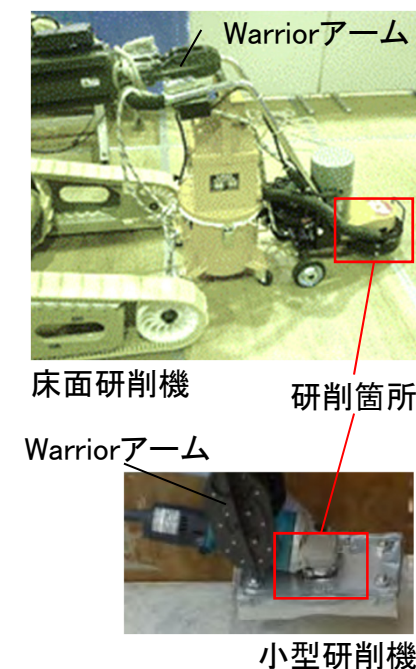
⑤表面研削
Warrior+研削機

- 溶出物除去により、左～中は線量が低減している傾向。
- スチーム洗浄後は、線量が増加している箇所と減少している箇所を確認。
- 化学除染後、全ての測定点において線量レンジ内(<12Sv/h)内に線量が減少。また、スチーム洗浄で上昇した箇所も溶出物撤去後に近い線量まで減少。
- 床面研削(5回)以降、更なる研削を実施したところ、ダストが上昇したため、研削を中断。研削後の汚染除去のため、線量低減実績のある化学除染を実施。
- 床面研削以降は、部分的な線量低下は見られたものの、全体的な低下は確認できなかった。
