# 予備変M/C[6B]回線(構内配電線2号線)の トリップ(停電)について

2016年7月28日

東京電力ホールディングス株式会社

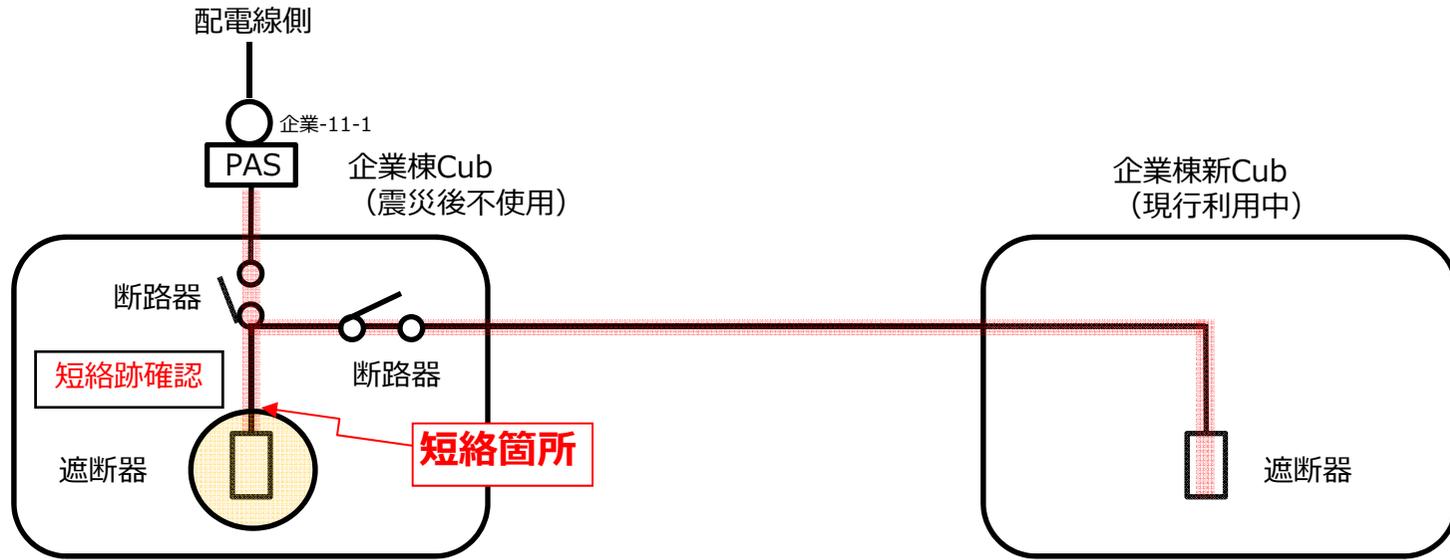
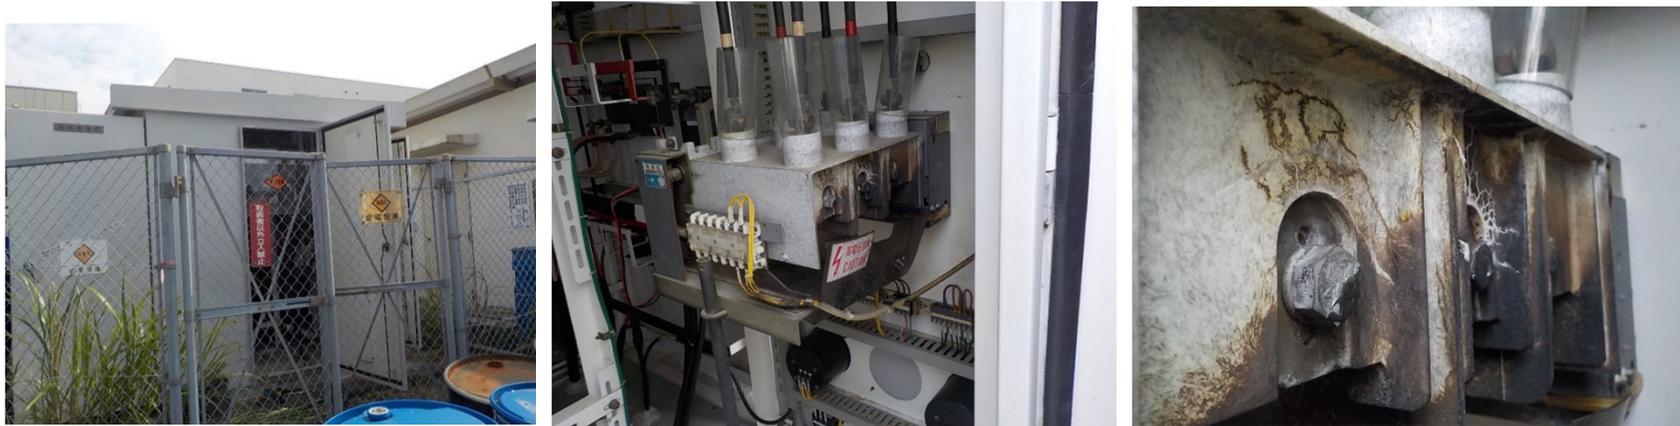
# 4. 事故点調査概要 (系統図)

調査の結果，予備変M/C(6B)の下流側にある構内配電線2号線に繋がる企業棟の高圧受電盤内において，塵埃と湿潤の影響により遮断器に短絡が発生したものと推定。
