# 陸側遮水壁の状況（第三段階）

2017年11月30日

東京電力ホールディングス株式会社

# 新設サブドレン水位計設定誤りに伴う 運転上の制限逸脱について

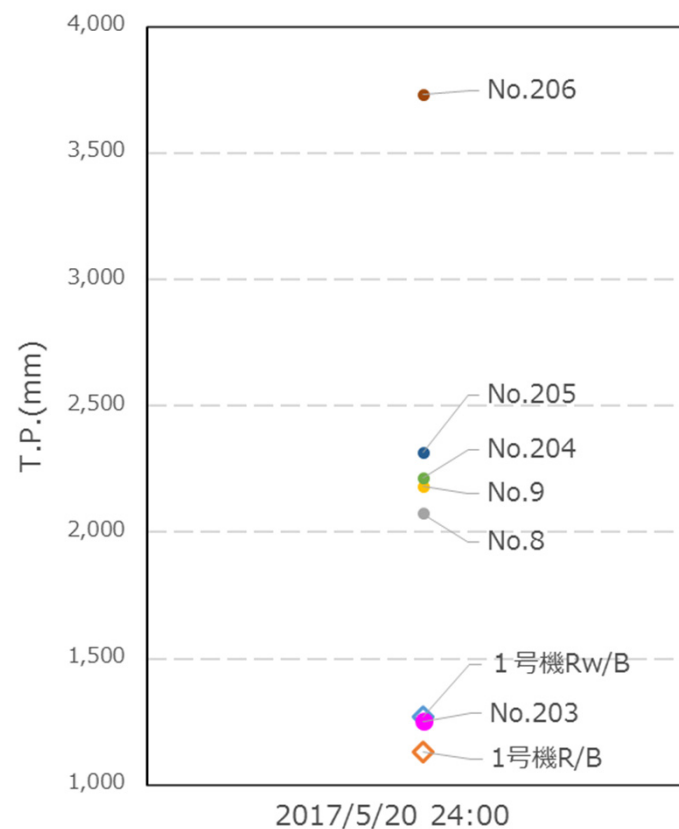
建屋滞留水水位とサブドレン水位の関係

## 評価

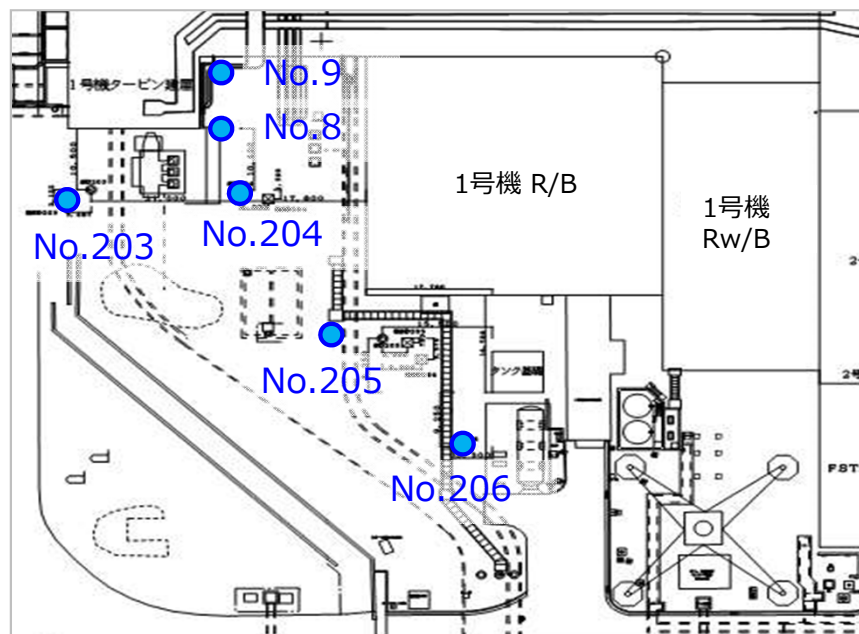
1号機R/B、Rw/B周辺のサブドレン配置図

サブドレンピットNo.203の運用を開始した4月19日以降の1号機R/B、Rw/B周辺サブドレンピットの水質は、運転上の制限であるセシウム(Cs)\*の放射能濃度 $1.0 \times 10^2 \text{Bq/cm}^3$ (10万Bq/L)を超えていないことを確認した。

なお、サブドレンピットNo.9のトリチウム(H-3)濃度が一時的に上昇しているが、他の周辺サブドレンピットは低い濃度で推移しているため、今回事象との関連性は低いと推定している。

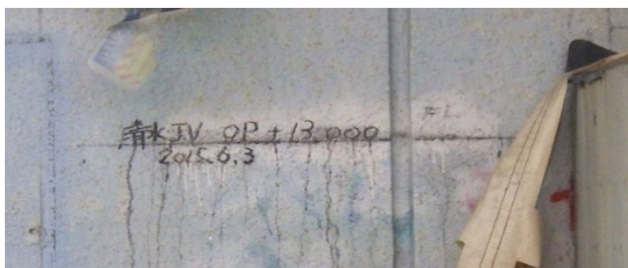
構内基準点の例：  
O.P.表記をT.P.表記に是正

#### ➡ 発電所内の標高の基準を「T.P.」に統一する。

- 今後作成する図書はT.P.表記とする。(運用中)
- これまで作成した図書のO.P.表記は、標高情報として使用しない。  
図書のO.P.表記の標高情報の誤使用防止策として図書へのスタンプ等を実施する。(年度内)
- 構内(現場)の基準点の標高はT.P.表記に統一し、既存のO.P.表記は誤使用防止の注記を行う。(年内)

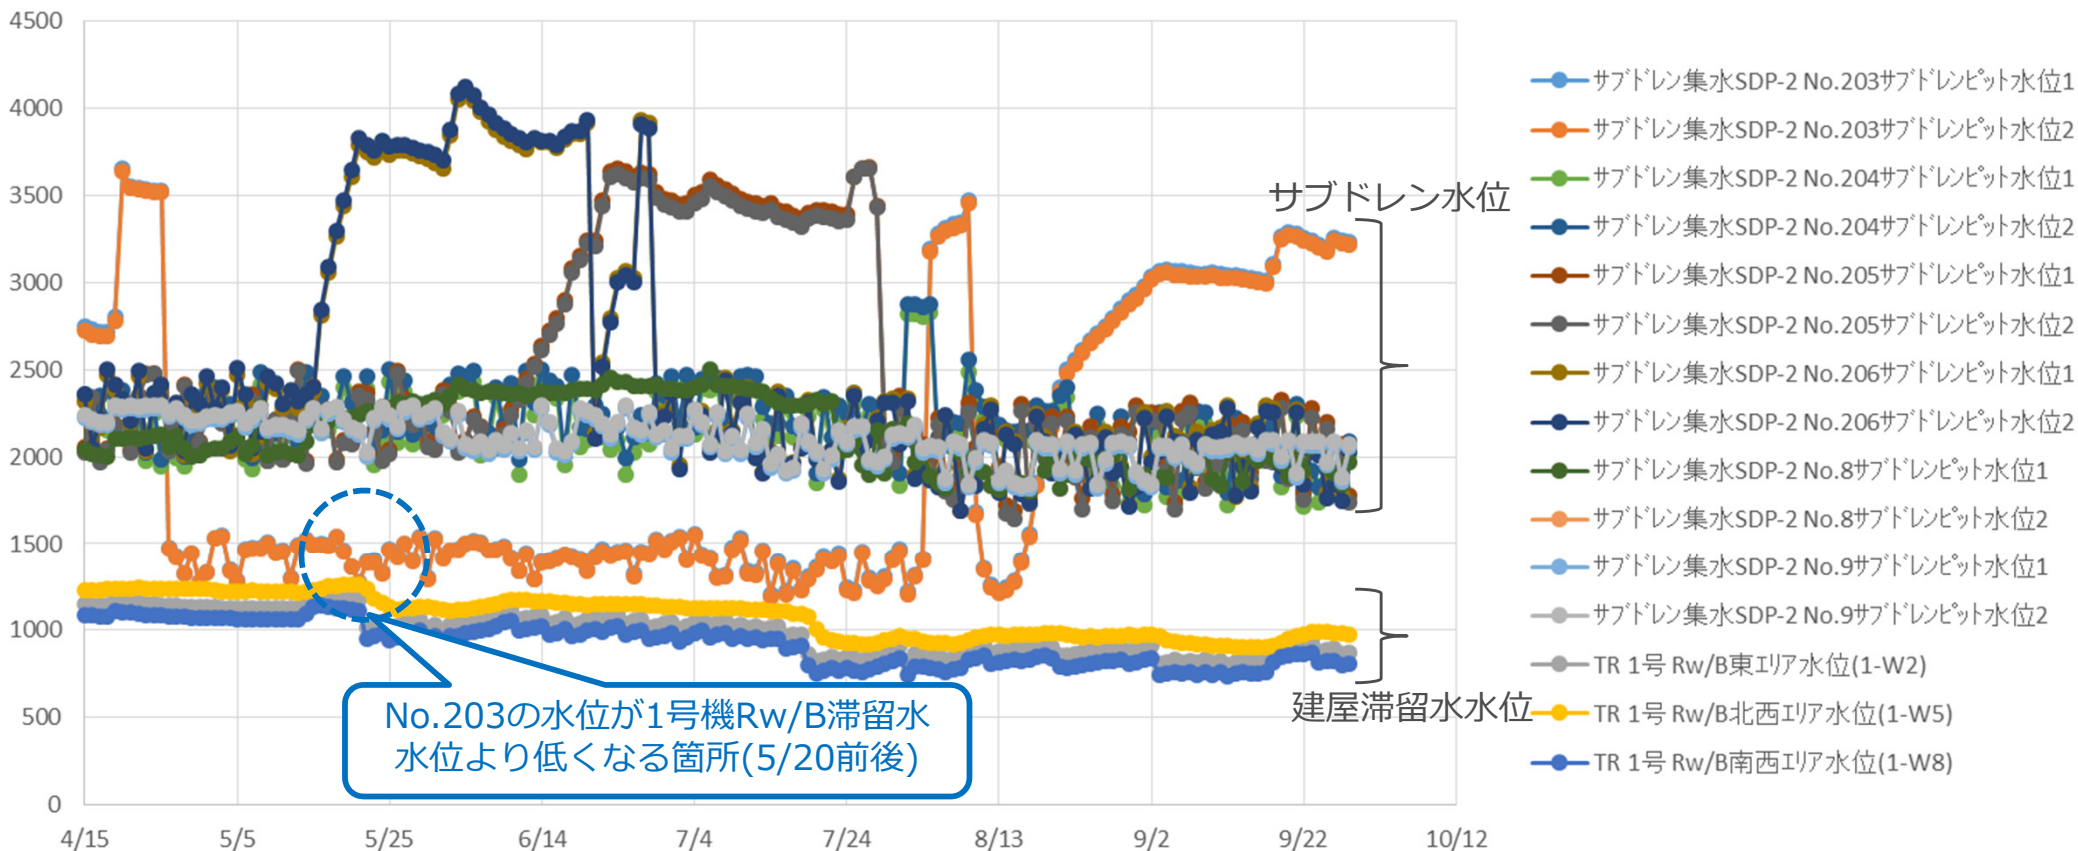
# 【参考3】 サブドレンピット8,9,203~206と1号機Rw/B水位比較

速報値として、水位データに保守的な計器誤差等を考慮して各サブドレン水位と建屋滞留水水位の水位差を計算したところ、サブドレンピットNo.203の水位が1号機Rw/B滞留水水位より最大約19mm (計器誤差等を詳細確認すると最大約4mm[参考6]) 低い計算結果となった。

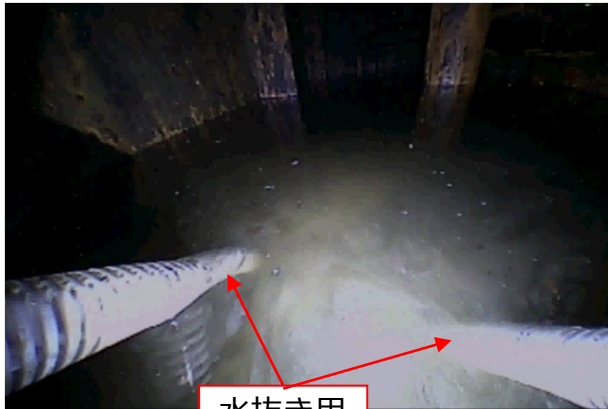
復水器H/W天板下部の水抜き作業  
(移送前)
