福島第一原子力発電所 6号機  
非常用ディーゼル発電機（A）  
調速装置（ガバナー）の不具合について

2017年11月30日

東京電力ホールディングス株式会社

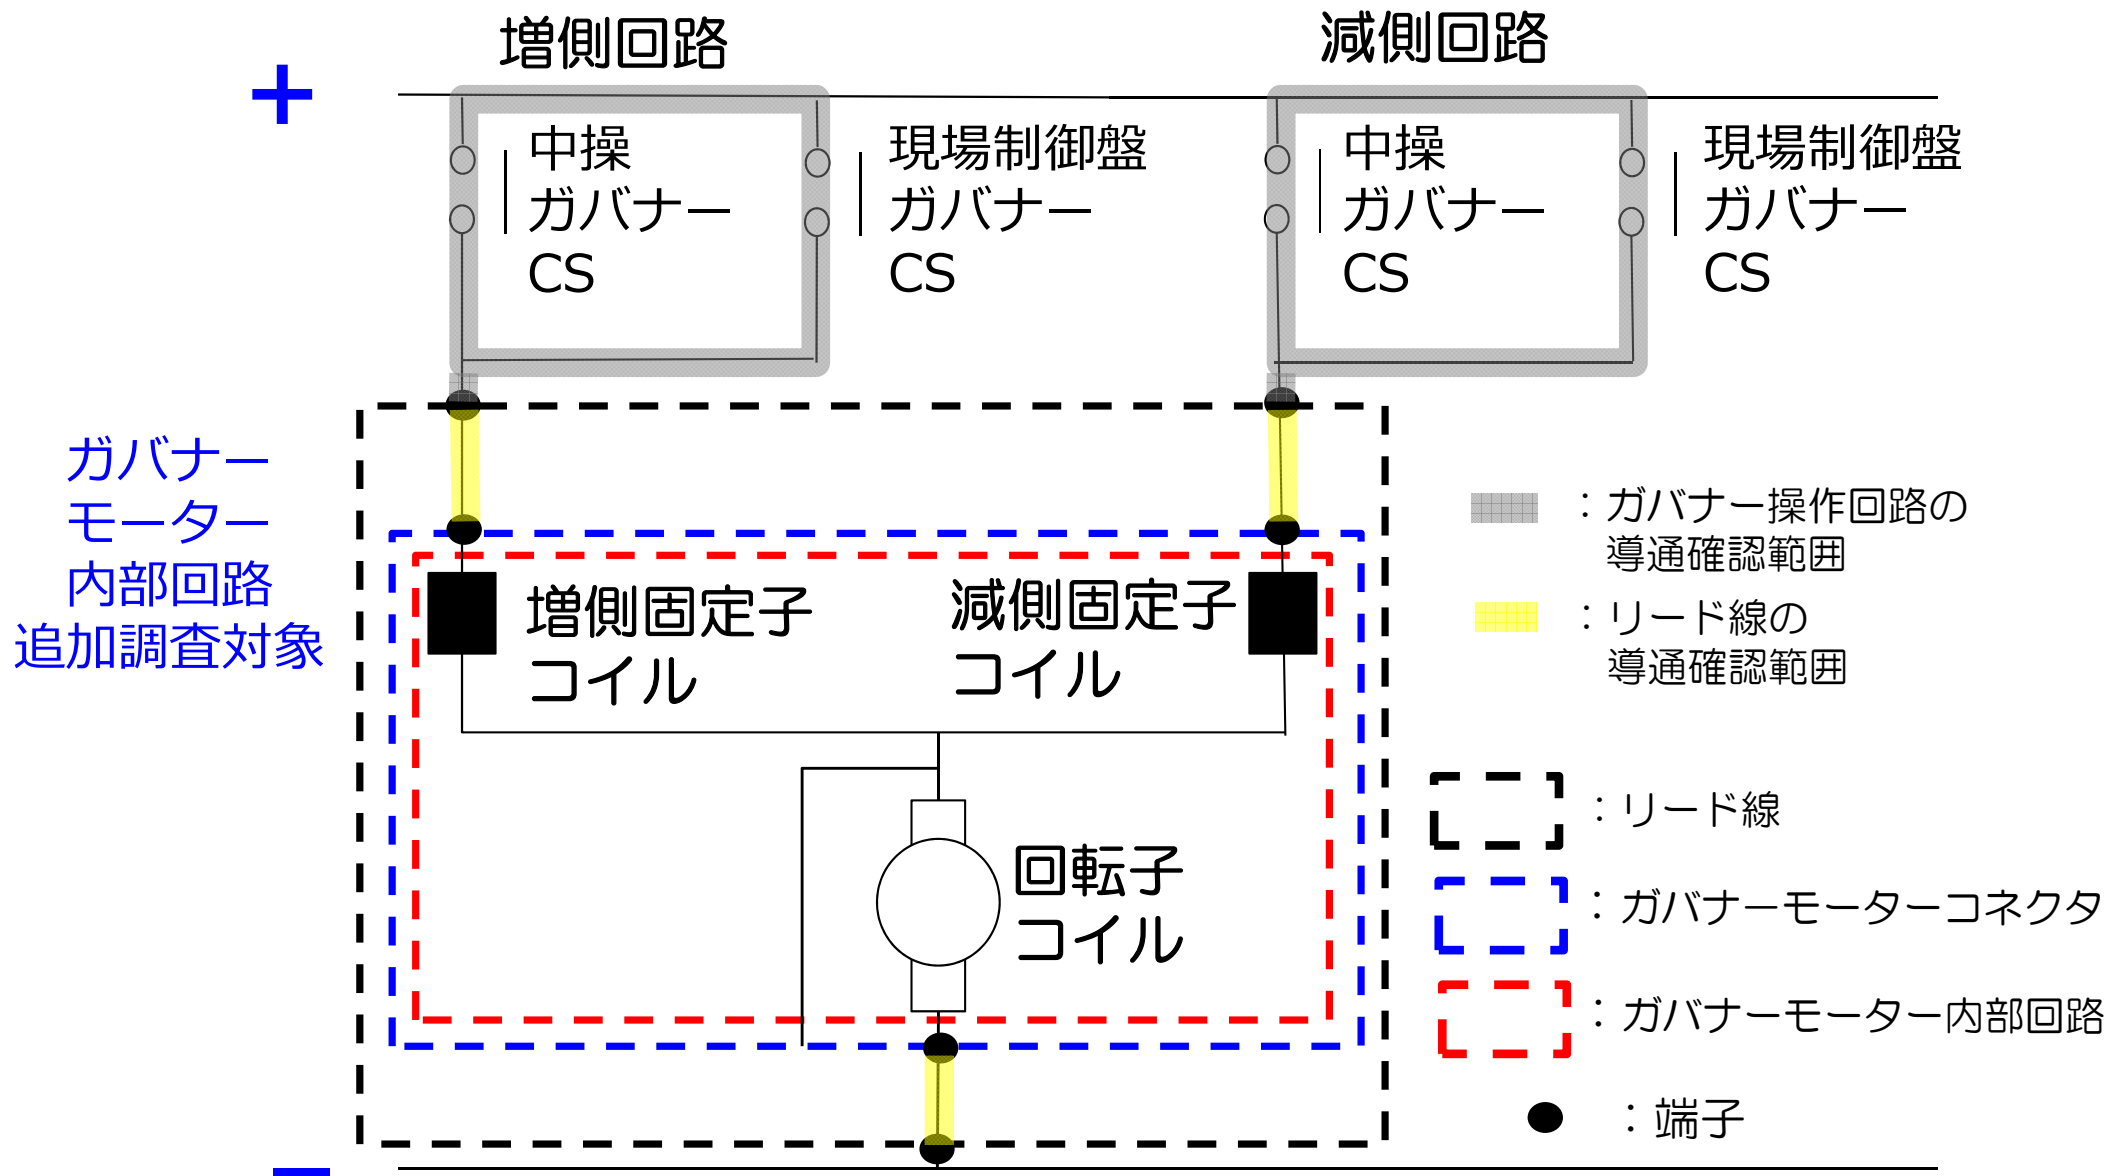
### ■ ガバナー操作回路図

- ガバナーを増側に操作しても周波数（回転速度）が上昇しない事象を踏まえて、ガバナーの調査を実施し、以下の通り、**ガバナーモーターの上昇操作時に不動作となることが確認**された。（H29.10.31）

→**ガバナーモーターは不動作**

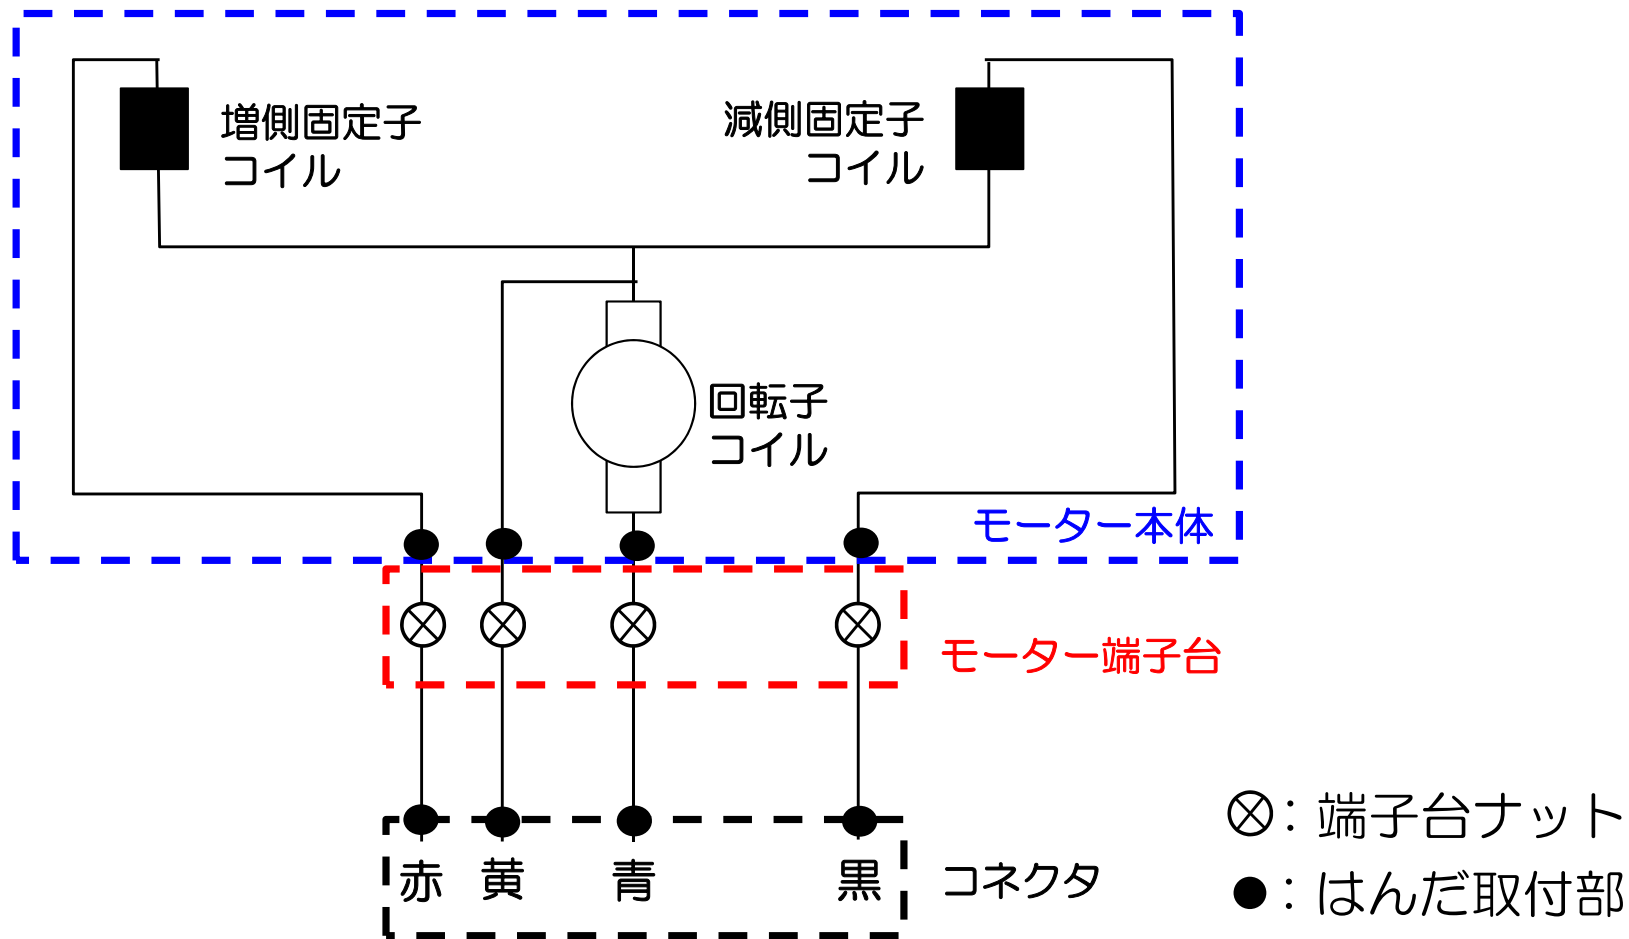
図 ガバナーモーター内部結線図

- ガバナーモーター内部回路の異常が確認されたことから，要因分析に基づき，工場調査を実施した結果，モーター端子台内部におけるリード線取付部に要因があることを確認。

ガバナーモーターの点検を行った結果、現地調査で確認された短絡事象が再現したが、カバー取外し後に抵抗値を測定したところ基準値内に復帰したことから、再現性確認試験を行った。各点検結果については、以下に示す。
