福島第一原子力発電所 2号機原子炉格納容器内部調査結果について

2018年4月26日

1. 原子炉格納容器内部調査の概要

【調査概要】： 燃料デブリが存在する可能性のあるプラットフォーム下の状況を中心に、調査を実施（2018年1月）

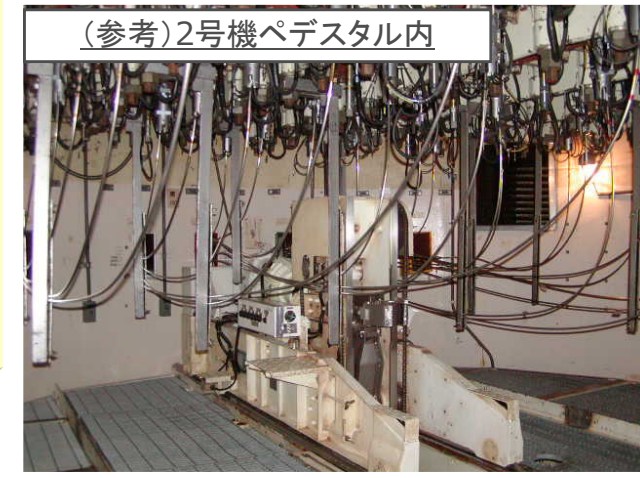
3. 調査結果 ①プラットホーム上

- ・CRD交換機、プラットホームフレーム等の構造物については大きな変形や損傷が無く、前回（2017年1月）の調査結果からの状況変化は見られない。
- ・カメラ位置から見て手前側の構造物（TIP案内管、PIPケーブル及びグレーチング等）の損傷及び脱落が確認され、プラットホームフレーム上の付着物も比較的多いため、燃料デブリの落下経路である可能性がある。
- ・カメラ位置から見て、奥側の一部については死角となる範囲があるため、構造物の変形や損傷及びグレーチングの脱落状況、付着物の状況は確認できなかった。
- ・ペデスタル内壁面の損傷については、前回（2017年1月）の調査結果と同じく、確認できる範囲では見られなかった。

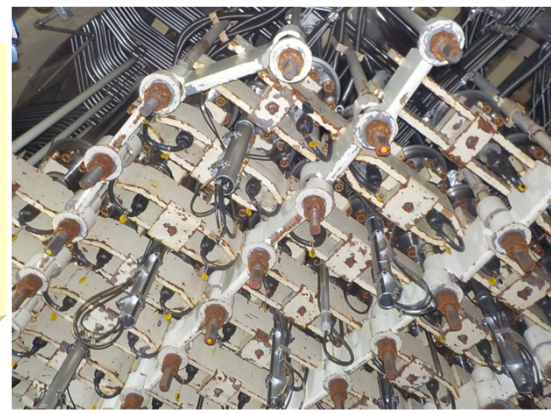
3. 調査結果 ②CRDハウジング周辺 (1 / 2)

- ・ グレーチング脱落部①の真上付近のCRDハウジングサポート等は、
前回 (2017年1月) の調査結果から変わらず、大きな変形や損傷が
無いことを確認した。
- ・ 確認できる範囲ではCRDハウジングサポートの脱落は見られなかった。

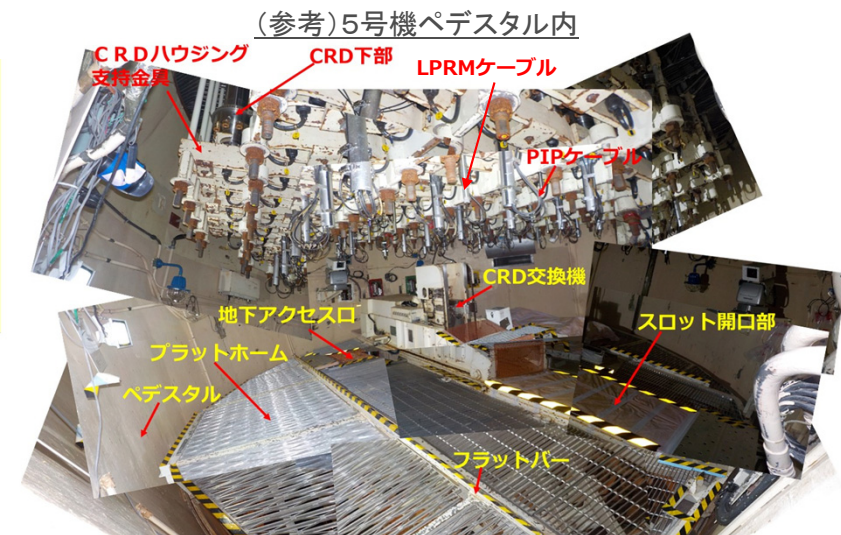
3. 調査結果 ②CRDハウジング周辺 (2 / 2)

- ・ 付着物によりTIP案内管及びPIPケーブル、LPRMケーブルが確認できない箇所があることを確認した。
- ・ またTIP案内管及びPIPケーブル、LPRMケーブルが確認できない箇所の真下のグレーチングについては、脱落していることを確認した。

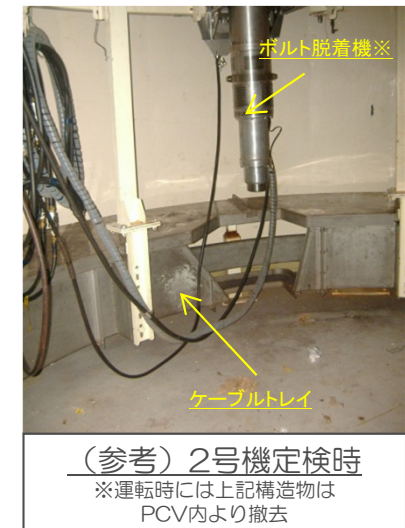
3. 調査結果 ④ペDESTAL底部 (1 / 4)

- ・ CRD交換機回転フレーム、中間作業架台フレーム、支柱、ケーブルトレイ等の構造物について、大きな変形や損傷が無いことを確認した。
- ・ 小石状・粘土状に見える堆積物がペDESTAL底部全体に堆積していることを確認した。
- ・ 堆積物は溶融物が固化したもののように見える一方で、ケーブルトレイ(ステンレス鋼、厚さ4mm)の変形が確認されていないことから、ケーブルトレイの上に堆積し始めた際の堆積物温度が、ケーブルトレイに熱変形を生じさせる温度ではなかった可能性がある。

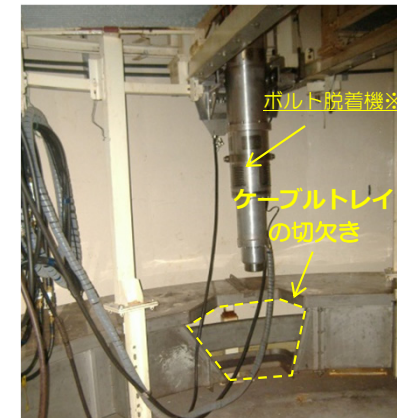
3. 調査結果 ④ペDESTAL底部 (2 / 4)

- ・ペDESTAL底部では、冷却水が降り注いでいること、ペDESTAL底部付近の温度測定値が約21℃であることから、堆積物は注水している冷却水により、安定した冷却状態が維持できていると考えている。
- ・作業員アクセス開口部側や、ケーブルトレイの切欠き部からケーブルトレイ内部に水たまりがあることを確認した。

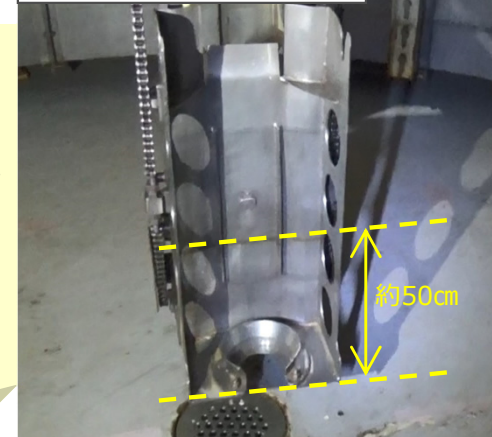
CRD交換機昇降台車にて、堆積物が埋まっていると見られる高さ

- カメラ吊り降ろし位置からペデスタル中心を見て左側のケーブルトレイ（高さ約70cm）周辺の段差が明瞭では無いため、この付近の堆積物の高さは70cmを超える箇所が存在する可能性がある。CRD交換機昇降台車周辺の堆積物は、昇降台車が埋まっている高さから40～50cmと見られる。またカメラ吊り降ろし位置から見て昇降台車の奥側の堆積物高さがケーブルトレイより低くなっていることを確認した。
- カメラ吊り降ろし位置からペデスタル中心を見て左側には、燃料集合体の一部（上部タイププレート）や、その付近には棒状の落下物、管状の落下物、スプリング状の落下物が確認され、また堆積物高さが周囲と比較して高いことから、その真上は燃料デブリの落下経路の一つである可能性がある。

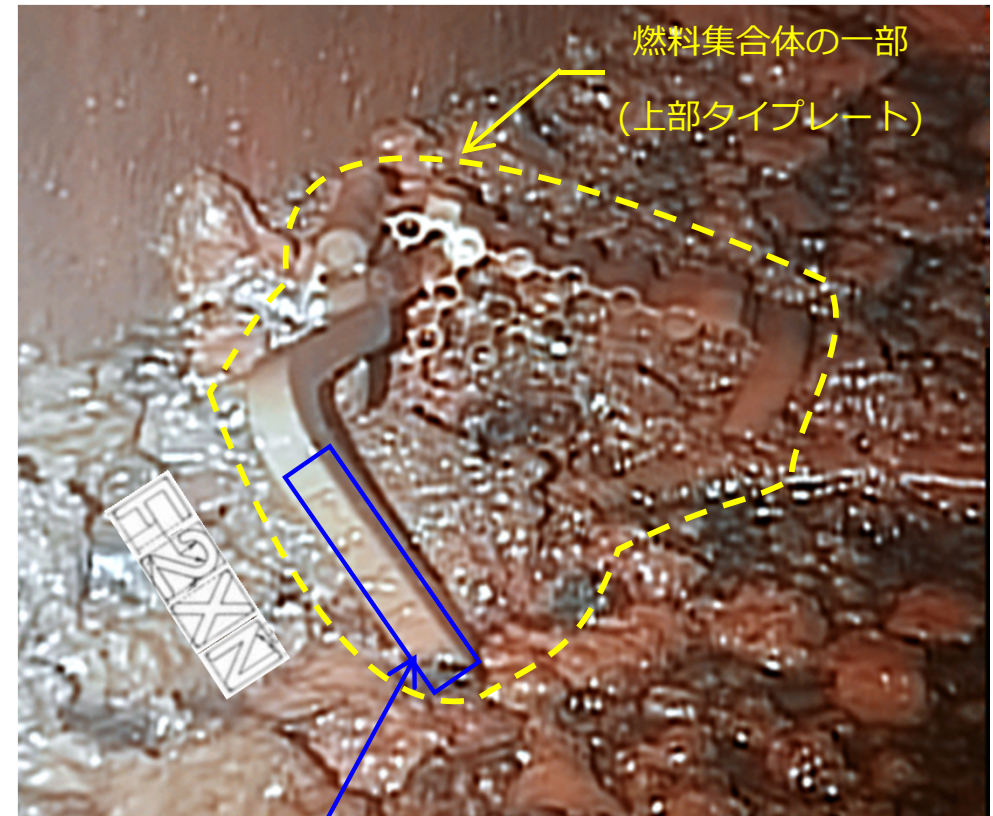
4. 上部タイププレートの刻印文字について

- ・ペDESTAL底部で確認された上部タイププレートについて、燃料集合体の装荷位置を確認するため、刻印文字を確認した。
- ・左から『F』『2』『X』『N』の4文字目までは特定できた。通し番号である5文字目以降は特定できなかったため、どの位置に装荷されていた燃料集合体の上部タイププレートか分からなかった。

○刻印文字

- ・2号機に装荷されていた燃料集合体の刻印文字数は5～8文字
- ・『プラント名 (F2)』 + 『購入時期 (V～AB)』
+ 『購入先略称 (N)』 + 『通し番号 (1～)』

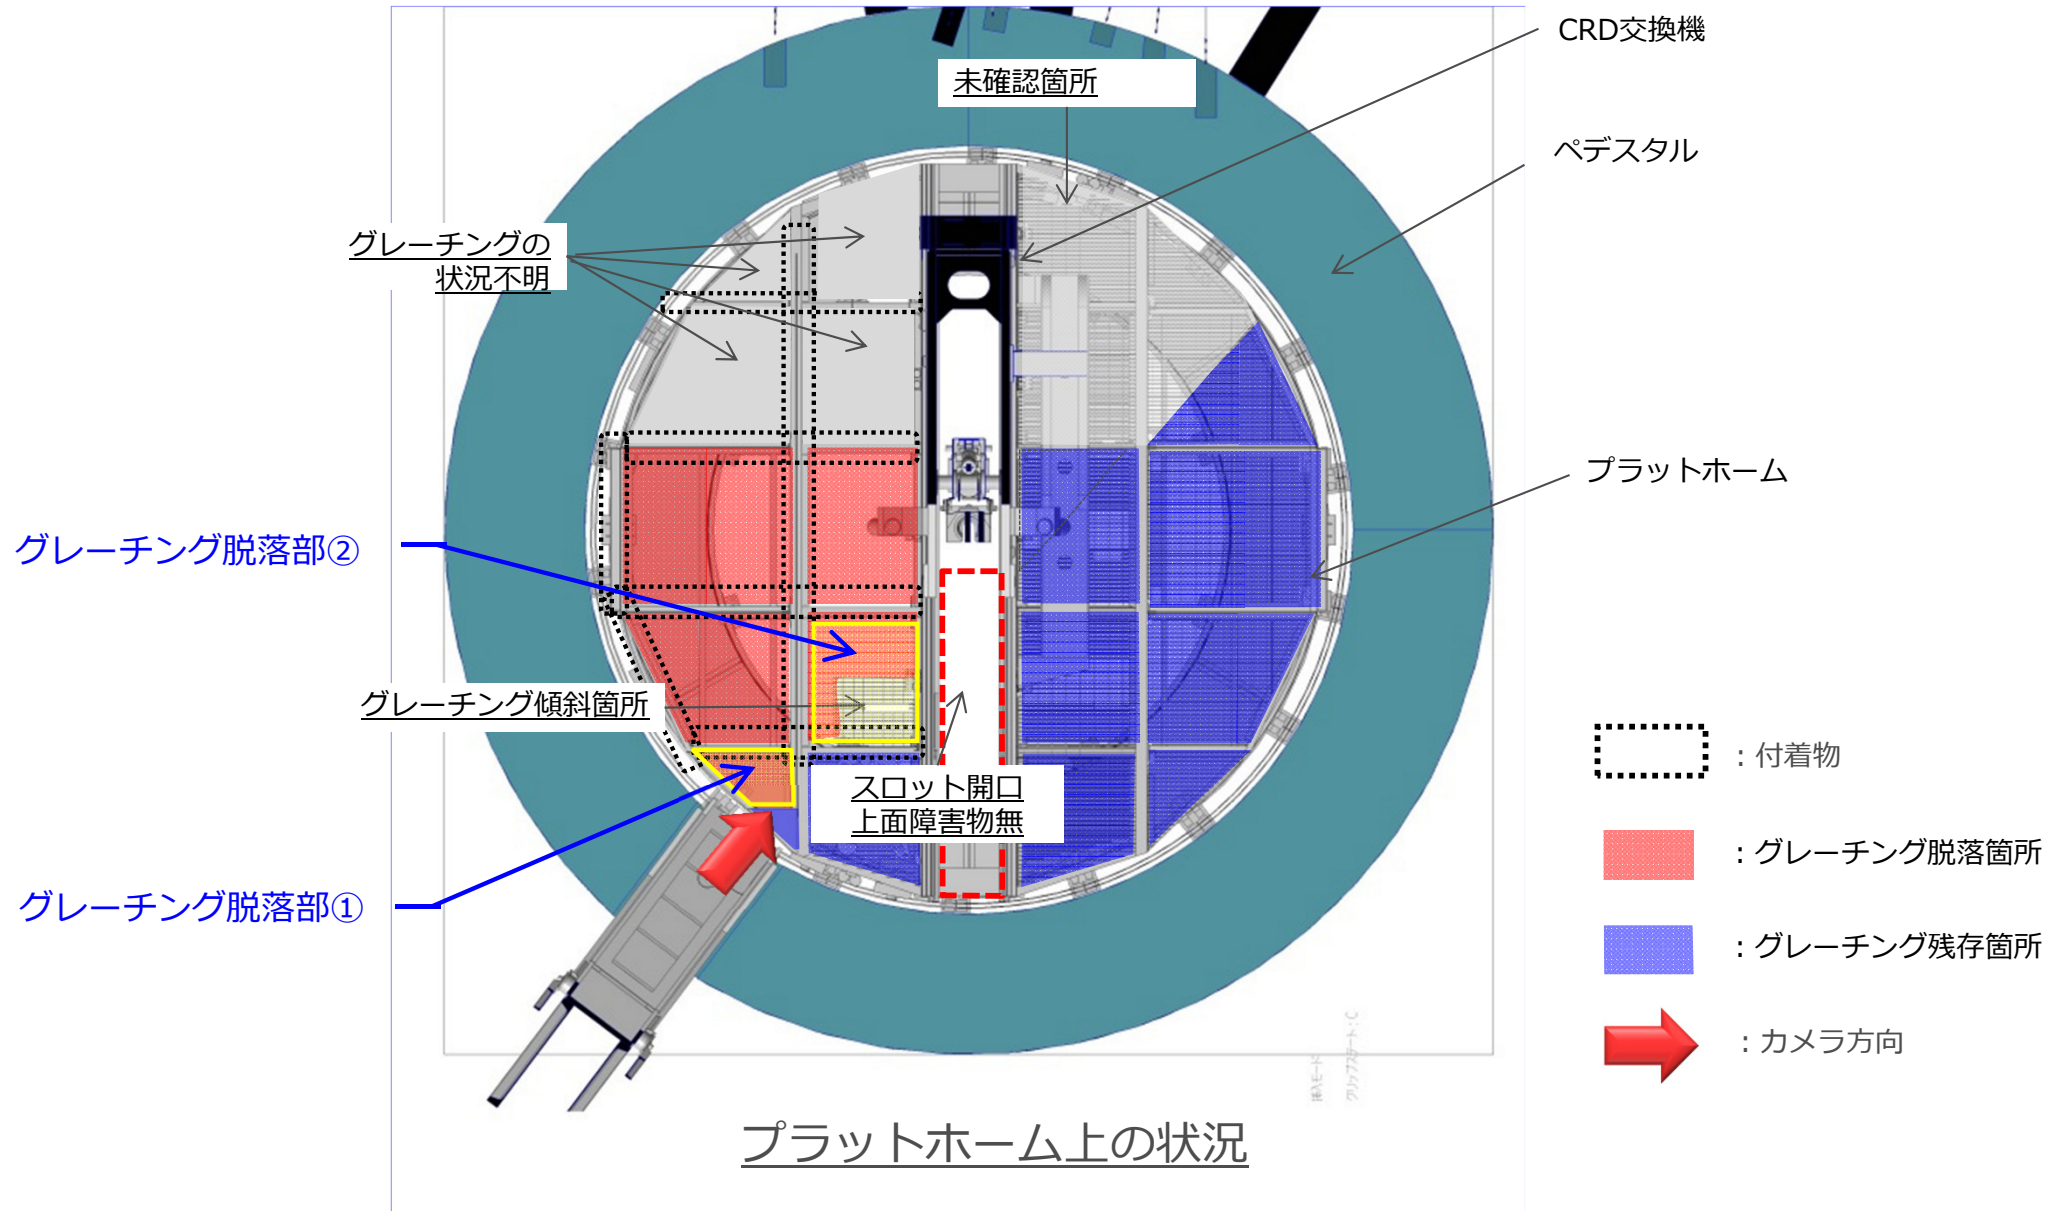
■ プラットホーム上

- ・プラットフォーム上では、カメラ吊り降ろし位置から見て手前側の構造物（TIP案内管、PIPケーブル及びグレーチング等）の損傷及び脱落が多く、フレーム上の付着物も比較的多いことを確認した。
- ・中間作業架台では、プラットフォーム上の状況と同様に、カメラ吊り降ろし位置から見て手前側のグレーチングが脱落していることを確認した。
- ・ペDESTAL底部ではCRD交換機回転フレームや中間作業架台フレーム、支柱、ケーブルトレイ等が大きな変形が無い状態であった。また冷却水が降り注いでおり、ペDESTAL底部付近の温度測定値は約21℃であることから、堆積物は注水した冷却水により、安定した冷却状態を維持していると考えている。
- ・ペDESTAL底部の堆積物については、カメラ吊り降ろし位置からペDESTAL中心を見て左側の堆積物高さが高いことから、当該位置の真上は燃料デブリの落下経路の一つである可能性がある。
- ・一方、作業員アクセス開口部側でも堆積物が周囲よりも高く堆積している箇所があることから、燃料デブリの落下経路は複数箇所存在している可能性がある。
- ・作業員アクセス開口部より外の状況については、今回取得した画像では見えないため、ペDESTAL外への堆積物の流出は確認できなかった。

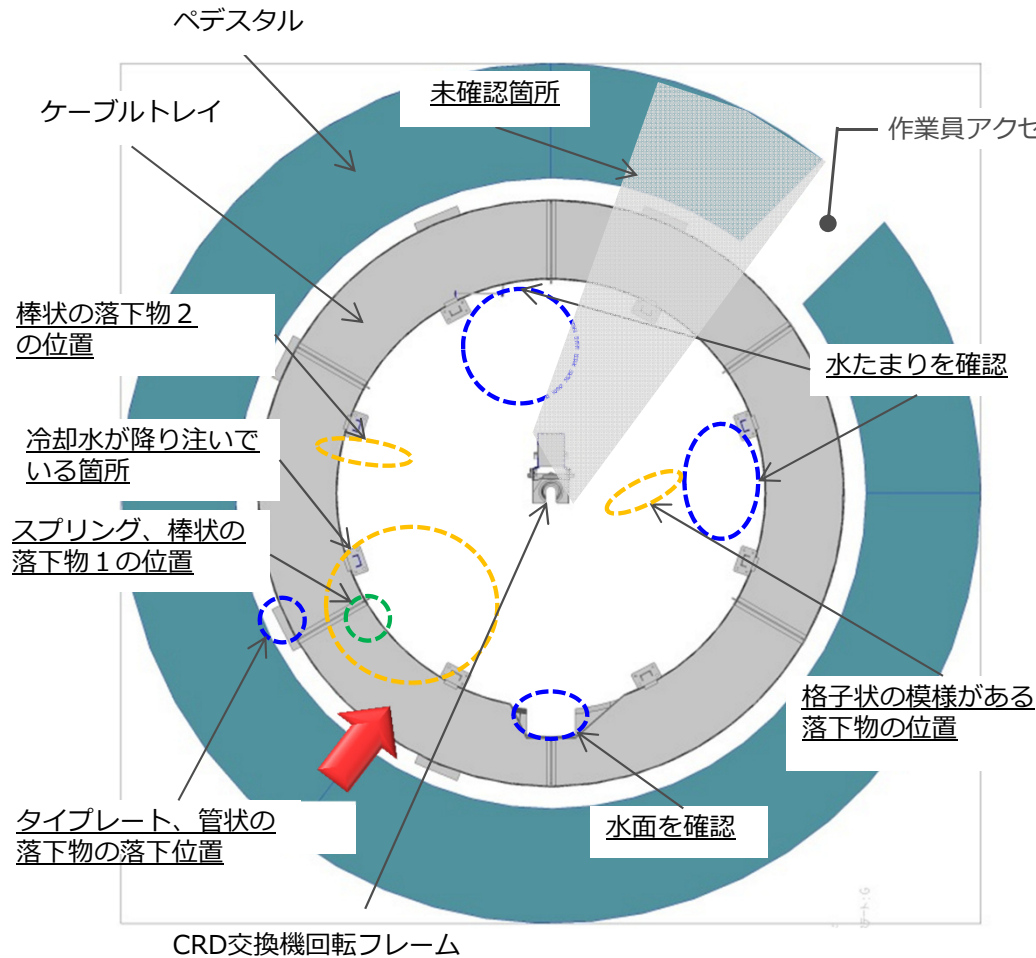
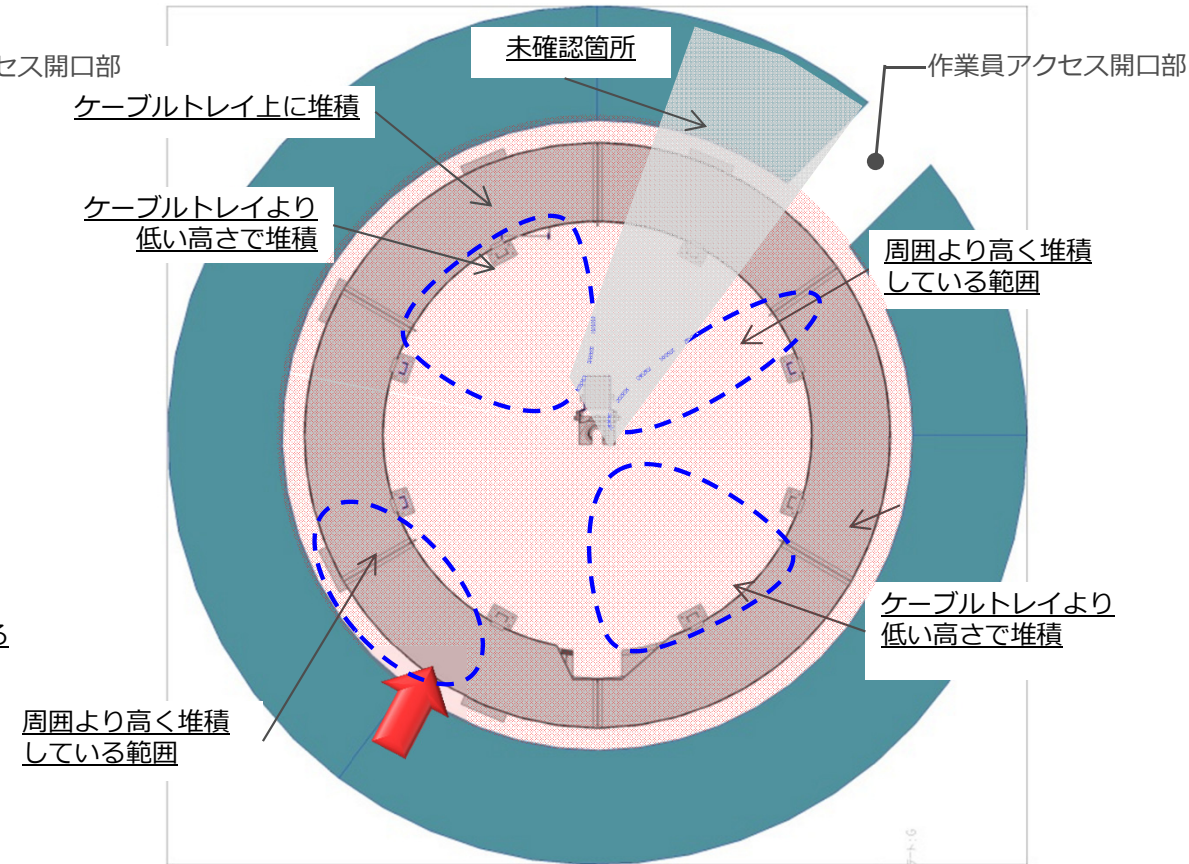
ペDESTAL底部の水たまり、落下物の確認状況

ペDESTAL底部の堆積物の確認状況

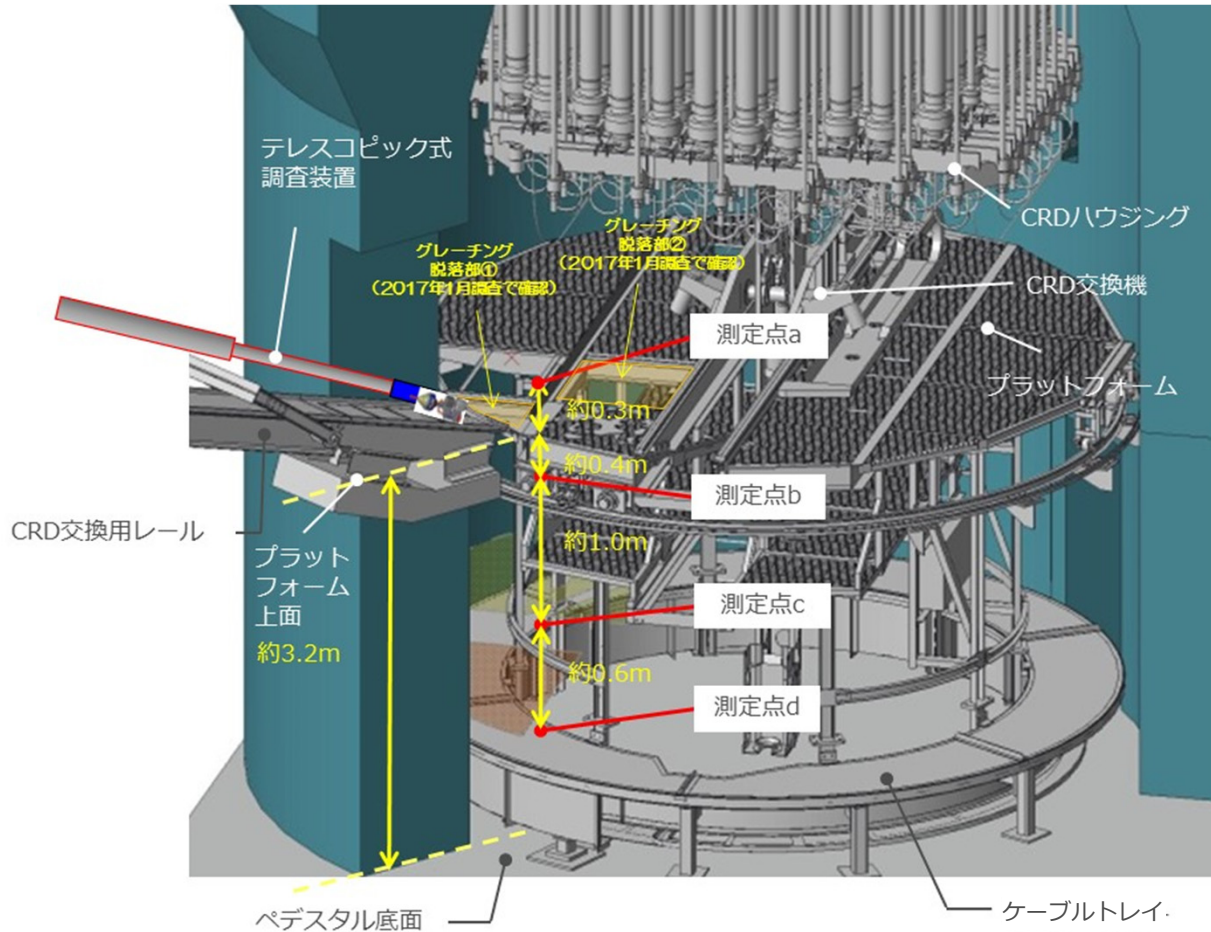
参考2：ペDESTAL内線量率測定結果・温度測定結果

測定点	線量率※1、2 [Gy/h]	温度※2 [°C]
a	7	21.0
b	8	21.0
c	8	21.0
d	8	21.0

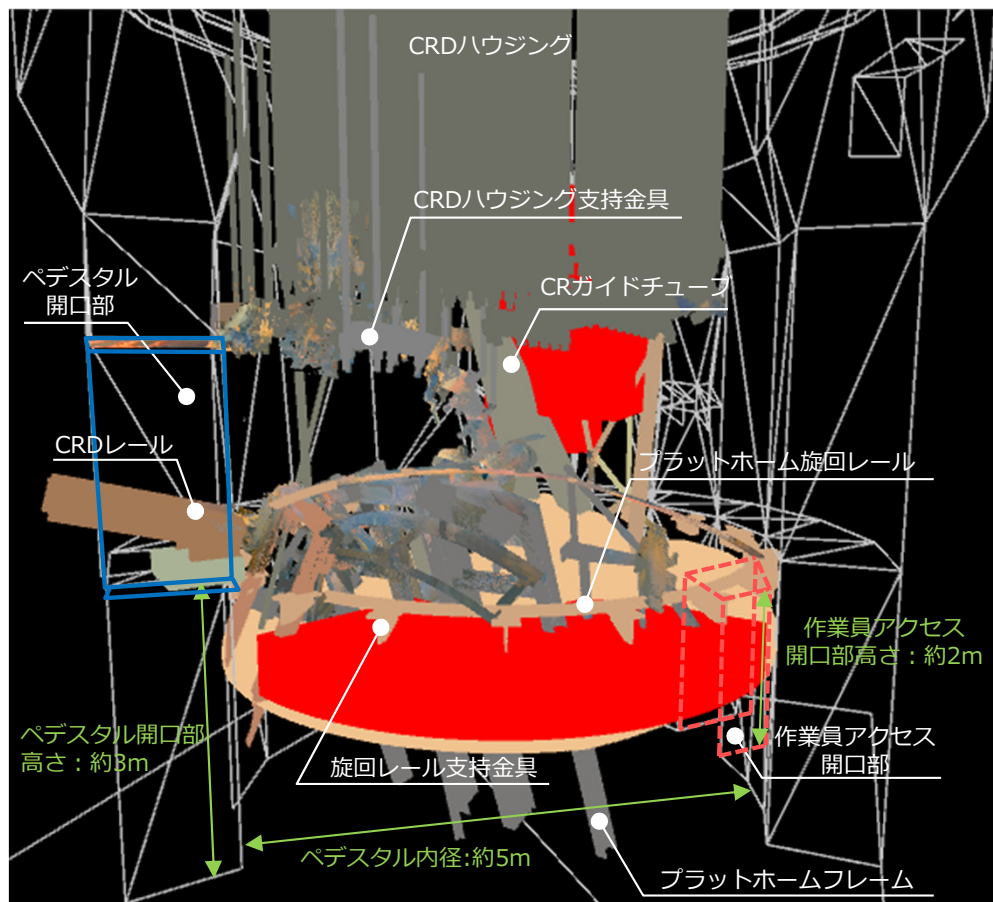
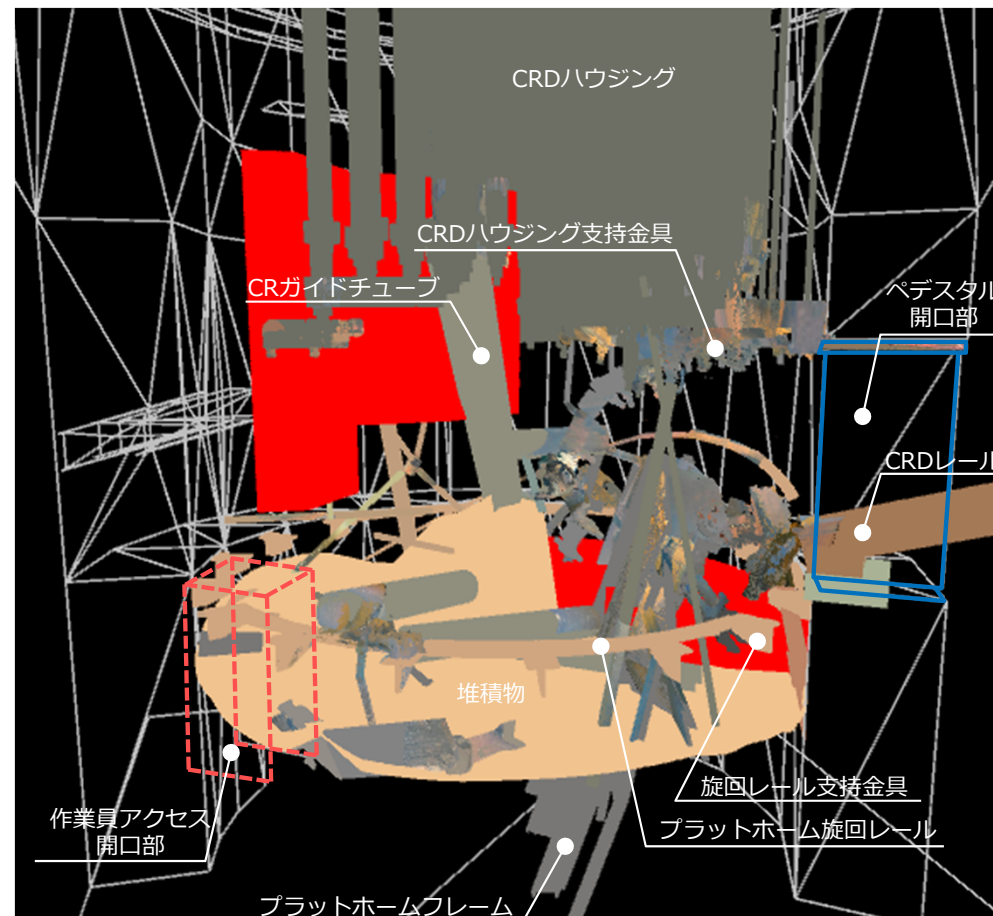
4. 映像が取得できていない空間の推定

- 2017年7月の調査にて、堆積物の舞い上がり等により映像の取得ができていない空間を推定した
- 映像の取得ができていない空間については構造物等が存在している可能性がある

: 映像の取得ができていないと推定される空間
