汚染水対策スケジュール (1/2)

大雨時の建屋への雨水流入対策の進捗状況

東京電力ホールディングス株式会社

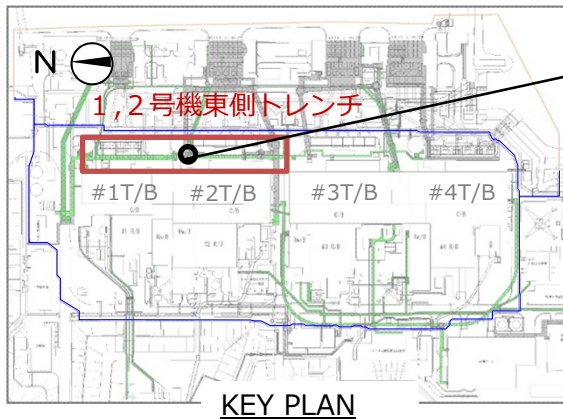
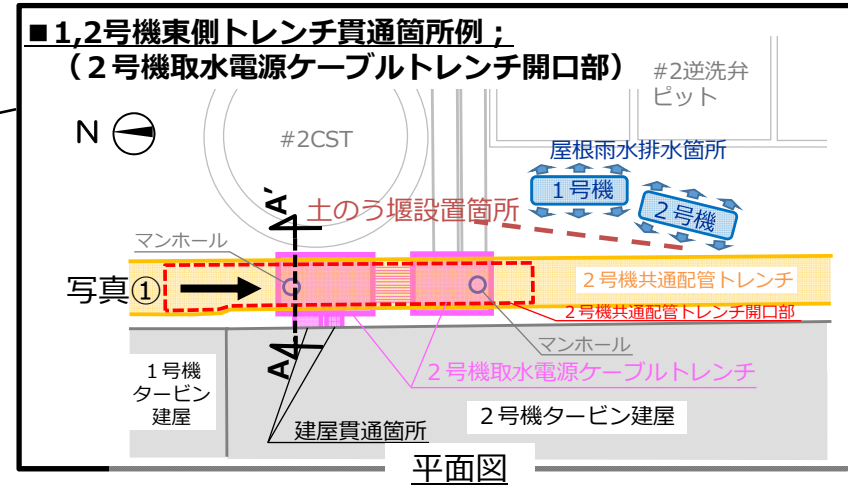
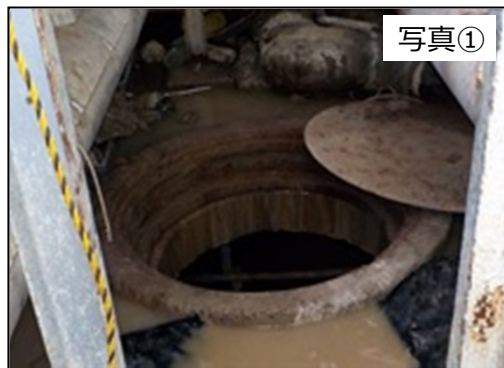
トレンチのマンホール

- 1, 2号機東側に位置するトレンチについて、トレンチ内部の貫通部止水・トレンチ内部充填等を実施する予定。（7月中旬着手, 8月末完了予定）
- ※応急対策として、1,2号機東側トレンチのうち、2号機取水電源ケーブルトレンチ開口部付近に土のう堰設置済。

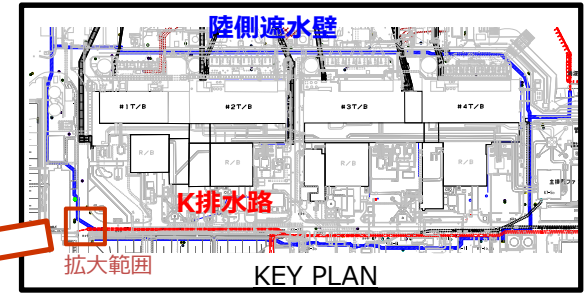
写真① 掘削箇所（北側から撮影）

1号機西側 排水管へのK排水路からの逆流を防止するため、逆止弁を設けたPE管を排水管の内部に設置し、その外側を充填する工事を実施。（6/22対策完了）

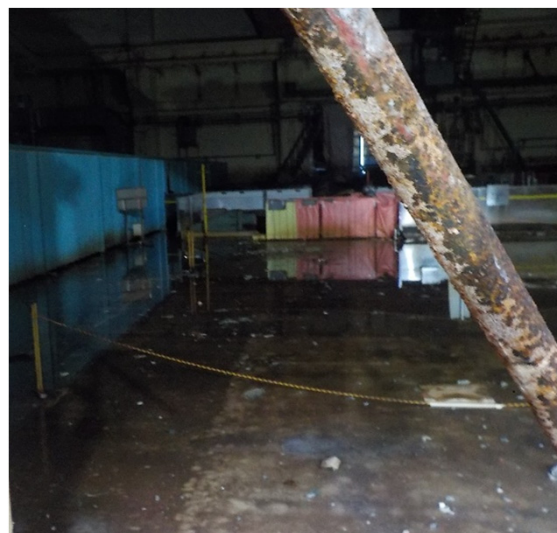
6月11日 オペフロ状況

- ・ 5月23日に西側外壁開口作業用に2号機原子炉建屋のオペレーティングフロア（以下、オペフロ）内カメラを設置したところ、床面が濡れている状況を確認。
- ・ 6月11日の降雨時にオペフロ床面に雨水が一時的に溜まる状況を確認したため、屋上のルーフトレンを調査したところ、配管が損傷していることを確認。
→応急対策として配管損傷を確認した2ヶ所は閉塞処置済み
- ・ なお、流入した雨水は、いずれ地下階に流れ込み建屋内滞留水となるため、オペフロ床面に溜まり続けるものではない。
- ・ オペフロ内への雨水流入を抑制するため、ルーフトレン孔の閉塞や排水方法を検討する

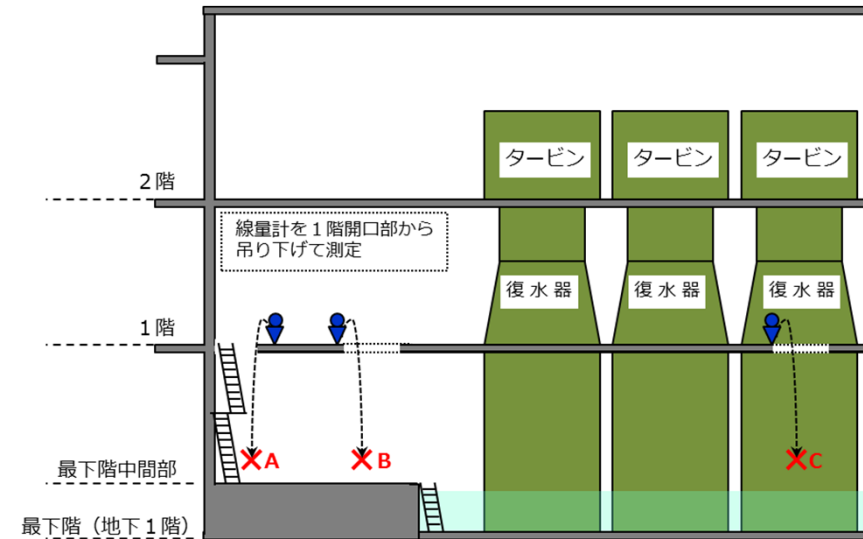
T/B最下階中間部の空間線量測定点[概要図]

- 2～4号機T/B最下階中間部の床面露出後の空間線量について確認。
- 2、3号機T/B最下階中間部（測定点A及びB）は、1号機に比べて線量率が高く、アクセスして作業するのが困難な状況。一方、4号機は、1号機と同程度。
- なお、2、3号機T/B最下階中間部の測定点C[復水器付近]においても、高い空間線量を確認。

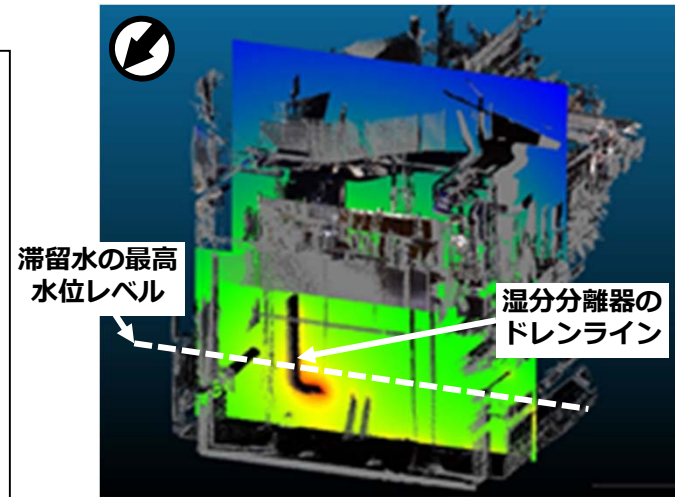
< 図 線量分布[垂直分布：下図のAA断面]>

- 2号機T/B最下階中間部において、 γ 線の3次元線量分布を解析(右上：垂直分布、右下：平面分布 参照)
- 主な線源が一部の「機器・配管等」であることを確認。
(スラッジからの線量寄与は比較的小さい)
- 今回の測定範囲においては、湿分分離器のドレンラインが最も高線量であり、その他配管においても線量が高いことを確認。

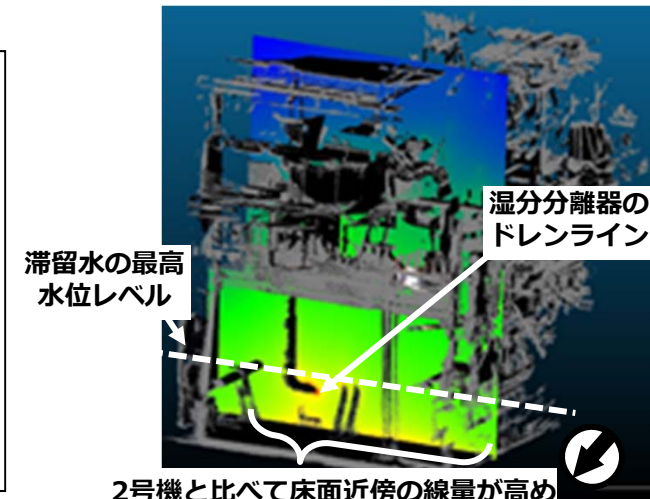
< 図 線量分布[垂直分布：下図のAA断面]>

- 3号機T/B最下階中間部において、 γ 線の3次元線量分布を解析(右上：垂直分布、右下：平面分布 参照)。
- 主な線源が一部の「機器・配管等」であることを確認。
なお、スラッジからの線量寄与は、2号機に比べて高い。
- 今回の測定範囲においては、湿分分離器のドレンラインが最も高線量であり、その他配管においても線量が高いことを確認。

2号機と比べて床面近傍の線量が高め

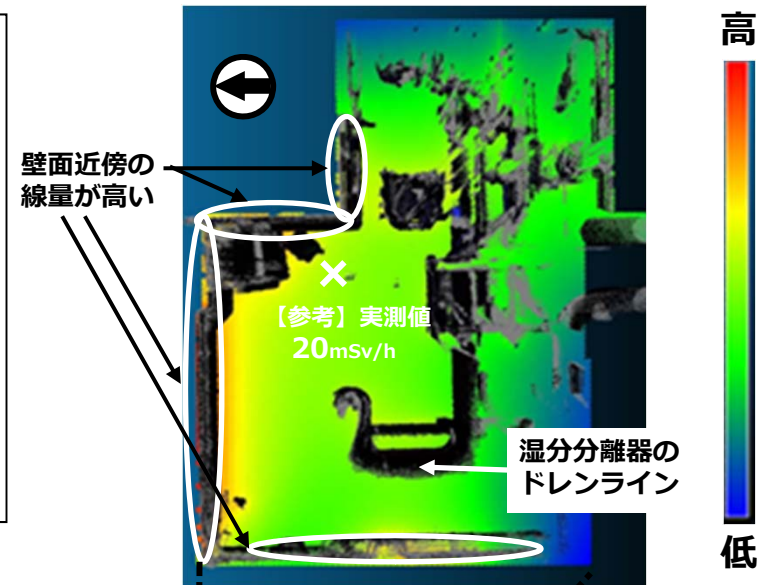
< 図 線量分布[床上1 mの平面分布] >

- 4号機T/B最下階中間部において、 γ 線の3次元線量分布を解析（右：平面分布）。
- 壁面近傍の線量が高い。
- 主な線源が、滞留水に水没していた壁面等に付着している放射能であることを確認。
- なお、4号機の湿分分離器のドレンラインは、主な線源となっていない。

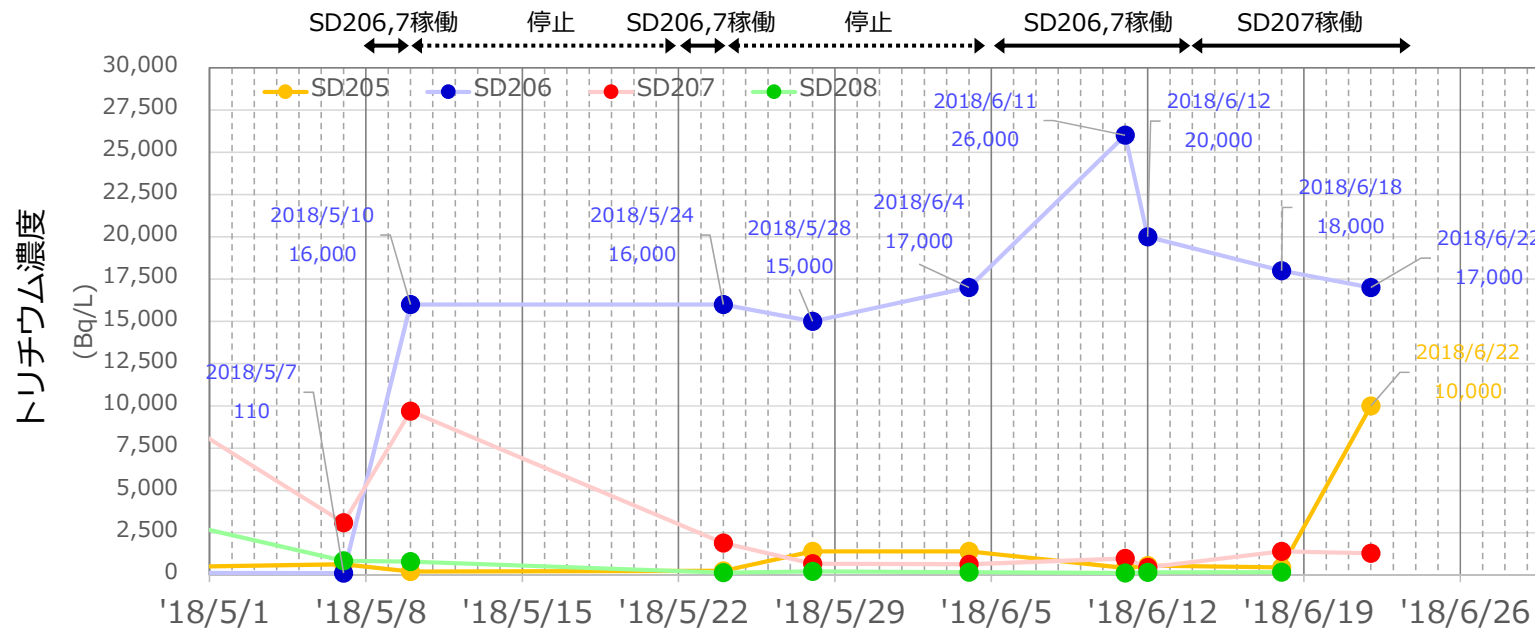
SD205～208のトリチウム濃度経時変化

- 2018.5.8にSD206,207のL値を変更(T.P.1,450mm→2,000mm)後に試験運用を実施してきた。(SD205,208は停止。)
- その結果は以下の通り。いずれも、告示濃度 (60,000Bq/L)未満の範囲での変動となっている。
 - SD206は、一時的に26,000Bq/L程度まで上昇した後、22日時点で17,000Bq/L程度となっている。
 - SD207は、一時的に10,000Bq/L程度まで上昇した後、1,500Bq/L程度まで低下している。
 - SD205,208は、試験運用開始後、低い濃度が継続していたが、SD205については、22日に10,000Bq/L程度まで上昇。これは停止時のSD206の水位よりもSD205の水位が、低い状況だったためと想定される。

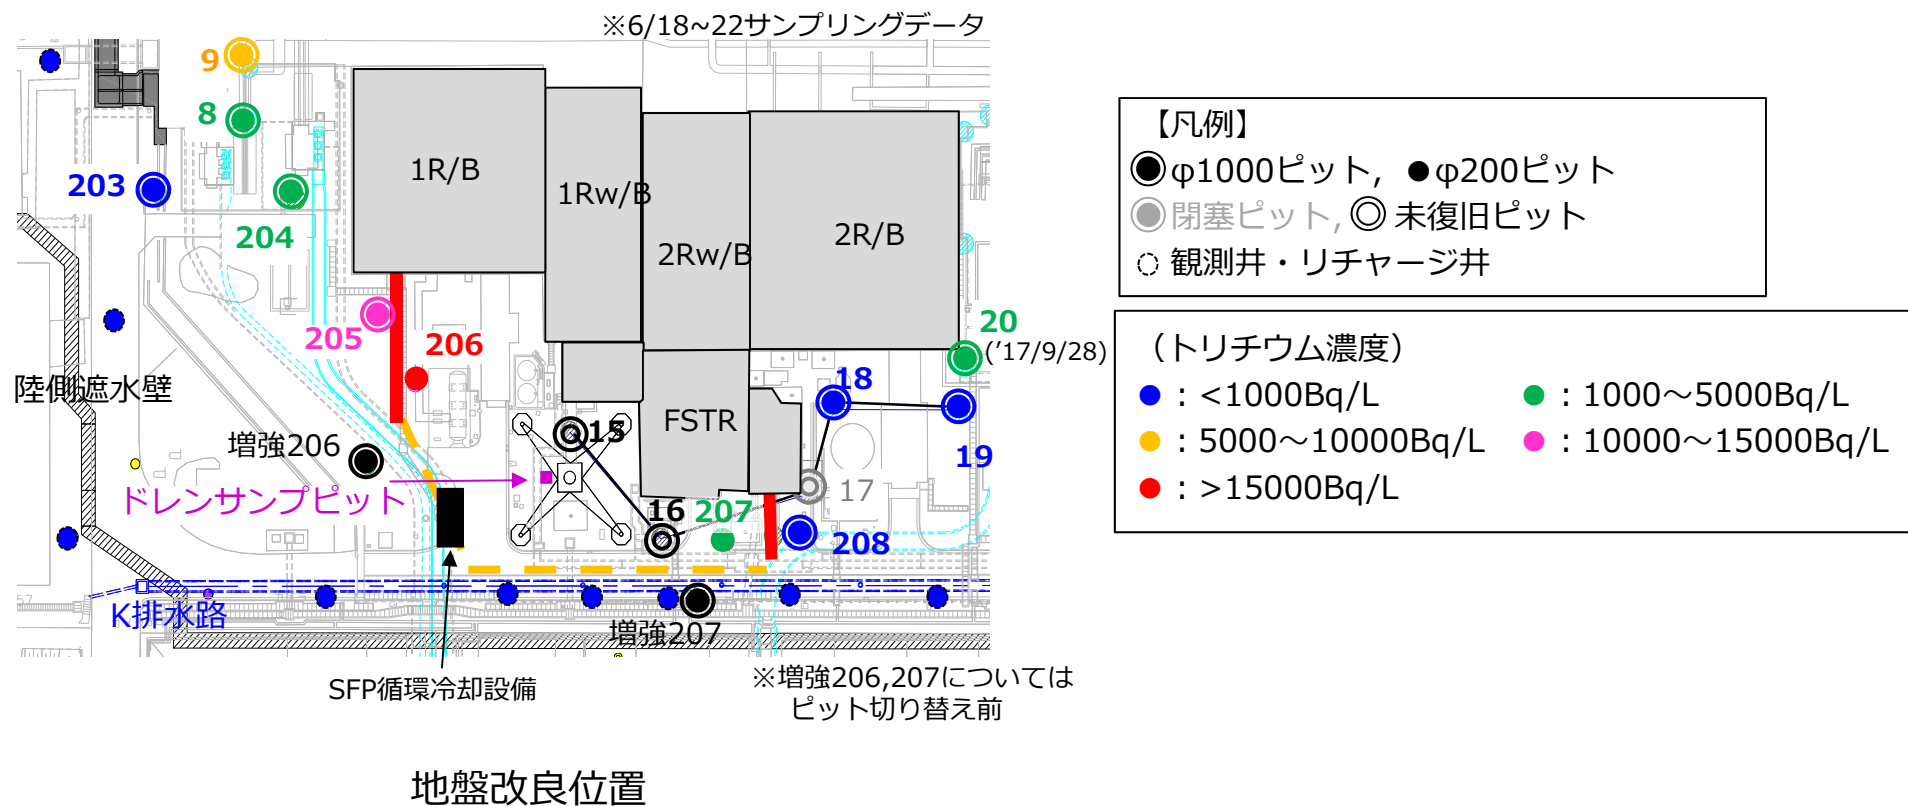
2-3. 1 / 2号機山側サブドレントリチウム濃度上昇への今後の対応 (2/2)

- 周辺ピットのトリチウム濃度上昇抑制対策として、1 / 2号機山側サブドレン周辺の地盤改良を行う。

- ✓ 南北への高濃度トリチウムの移流・拡散防止対策を実施する。(地盤改良範囲：—)
- ✓ 西側については上記対策の効果を評価し範囲を検討する。(地盤改良範囲：- - -)
- ※排気筒撤去工事と干渉する一部エリアについては、排気筒撤去工事後に実施する。

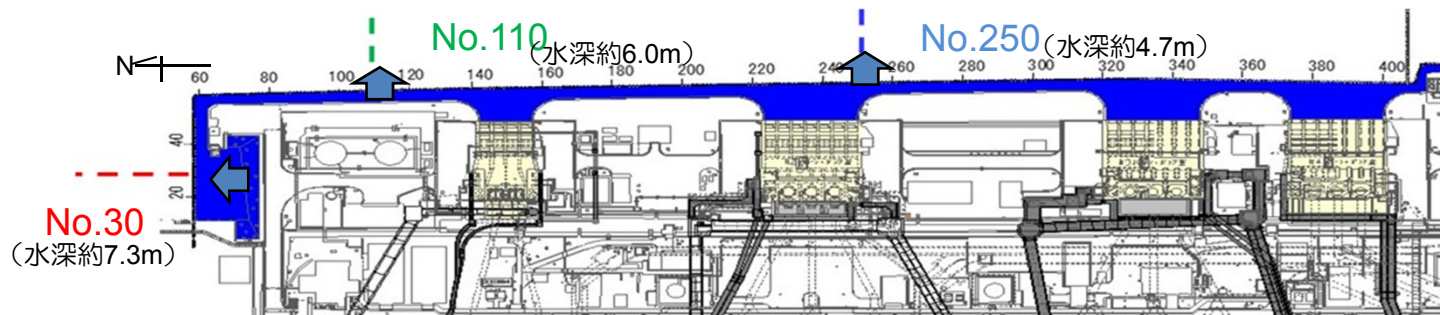
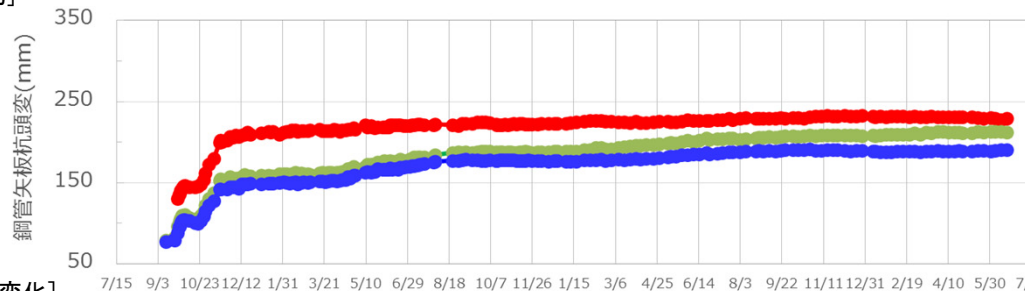
<参考1> 鋼管矢板のたわみに伴う杭頭変位について

- たわみに伴い生じた鋼管矢板杭頭変位については、至近において顕著な変位増加は確認されておらず鋼管矢板の健全性に問題はないが、引き続き傾向を確認していく。

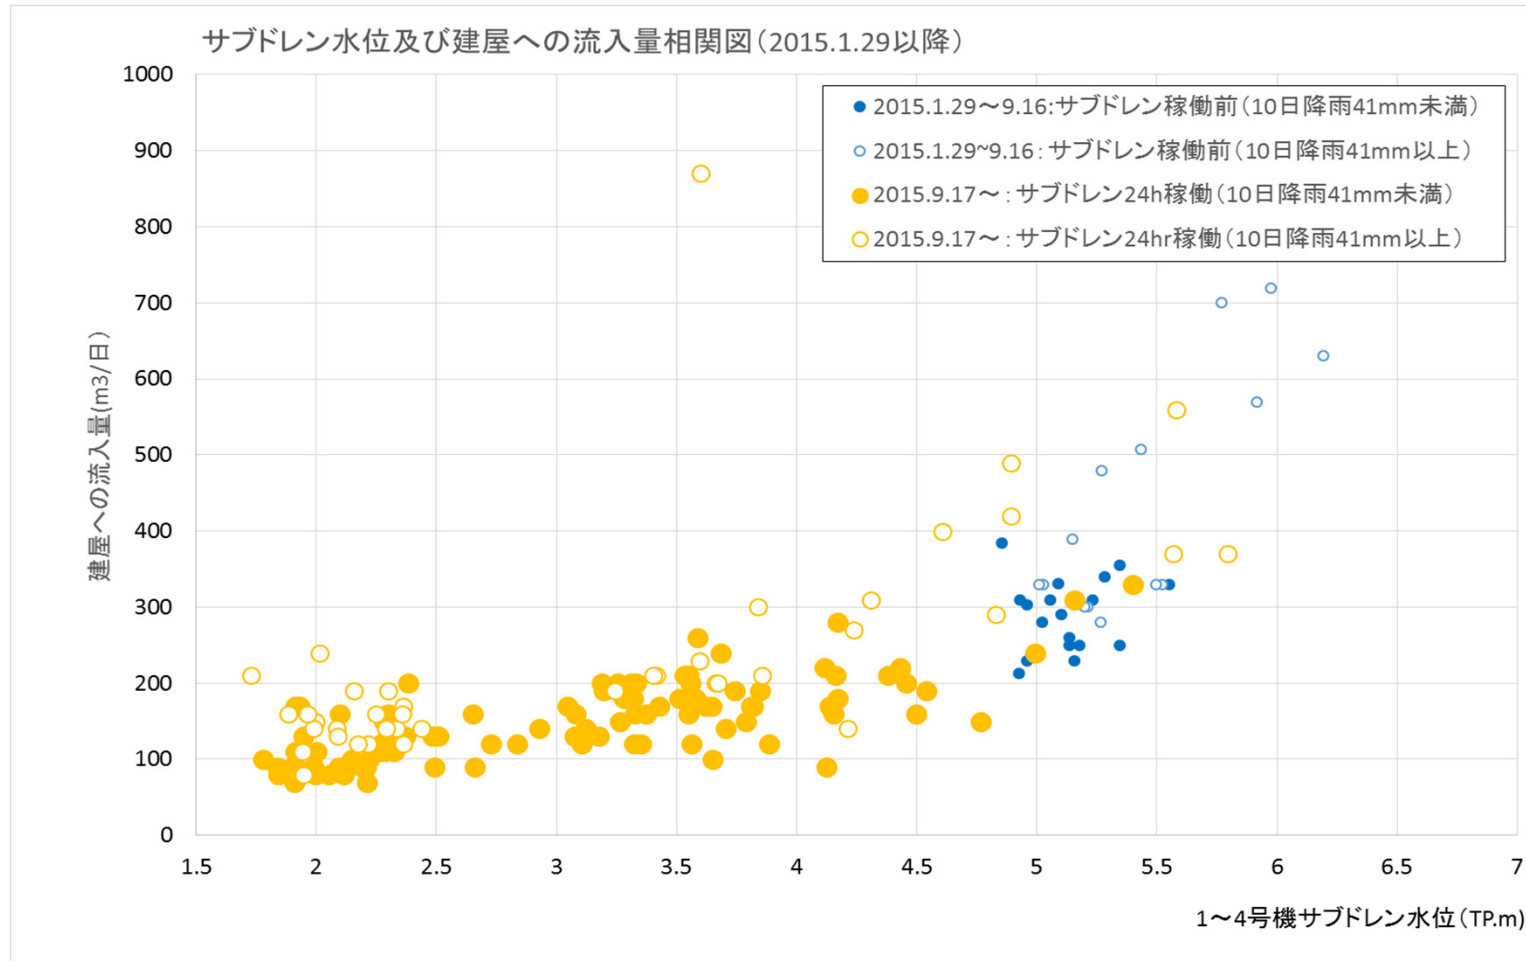
<参考4-1>サブドレン稼働後における建屋流入量評価結果（1-4号機サブドレン水位）

- 建屋への地下水流入量はサブドレンの水位と相関が高いことから、サブドレンの水位（全孔平均）でサブドレン稼働の影響を評価した。
- サブドレン稼働によりサブドレン水位がT.P. 3.0mを下回ると、建屋への流入量も150m³/日を下回ることが多くなっているが、降雨による流入量の増加も認められる。特に台風時には流入量が大きく増加したが、以降はこれまでの傾向に戻っている。

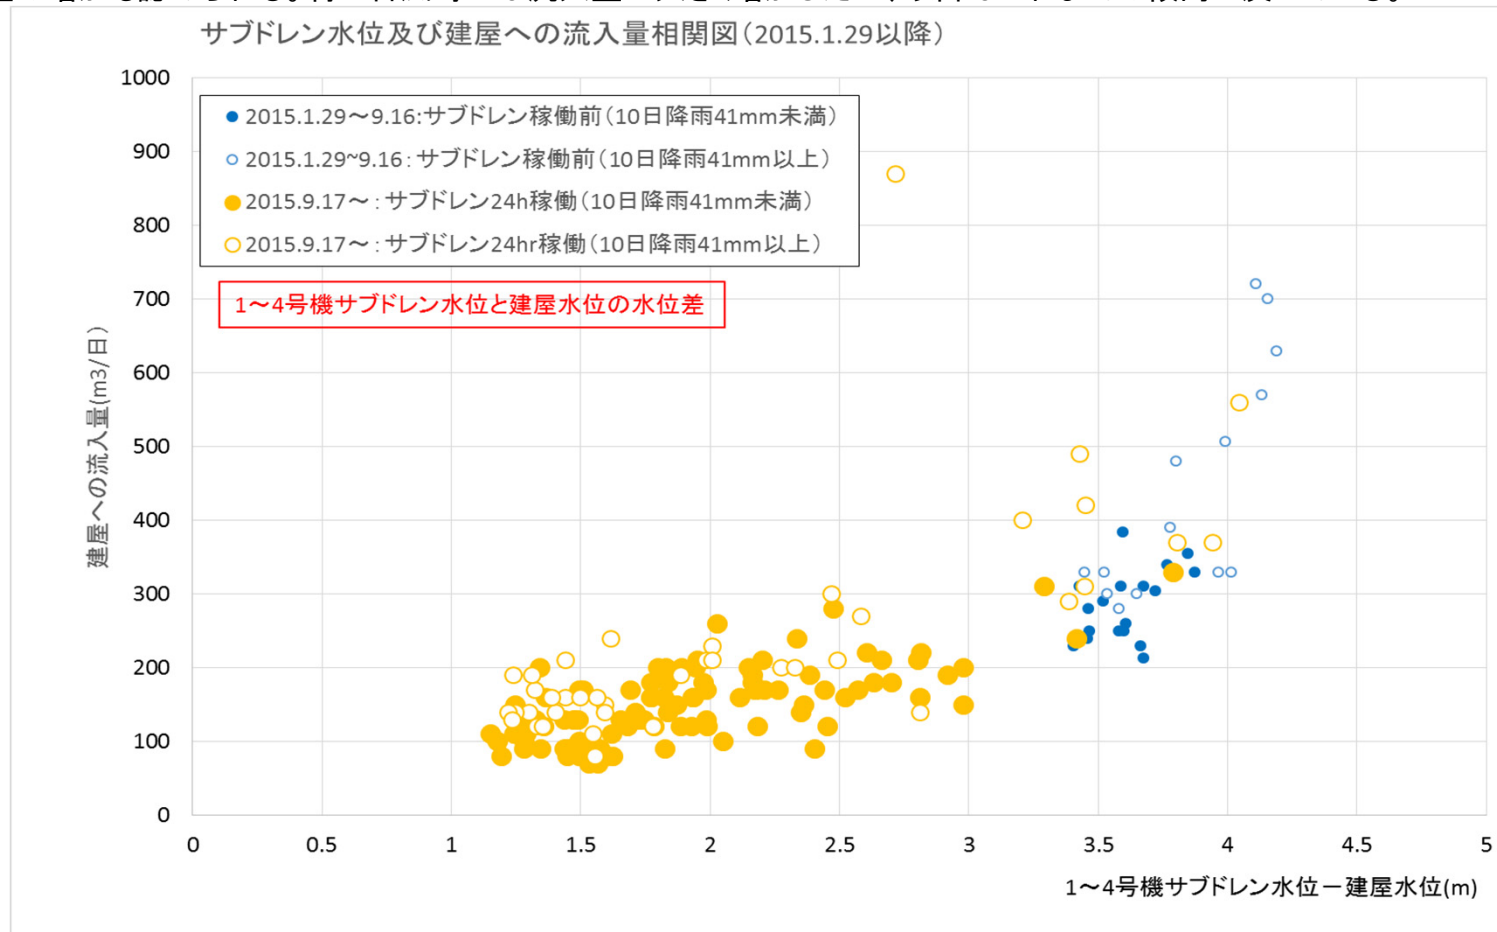
<参考4-2>サブドレン稼働後における建屋流入量評価結果（サブドレン水位-建屋水位）

- 建屋への地下水流入量はサブドレンの水位－建屋水位とも相関が高いことから、サブドレンの水位（全孔平均）－建屋水位でサブドレン稼働の影響を評価した。
- サブドレン稼働により水位差が1.5mを下回ると、建屋への流入量も150m³/日を下回ることが多くなっているが、降雨による地下水の流入量の増加も認められる。特に台風時には流入量が大きく増加したが、以降はこれまでの傾向に戻っている。

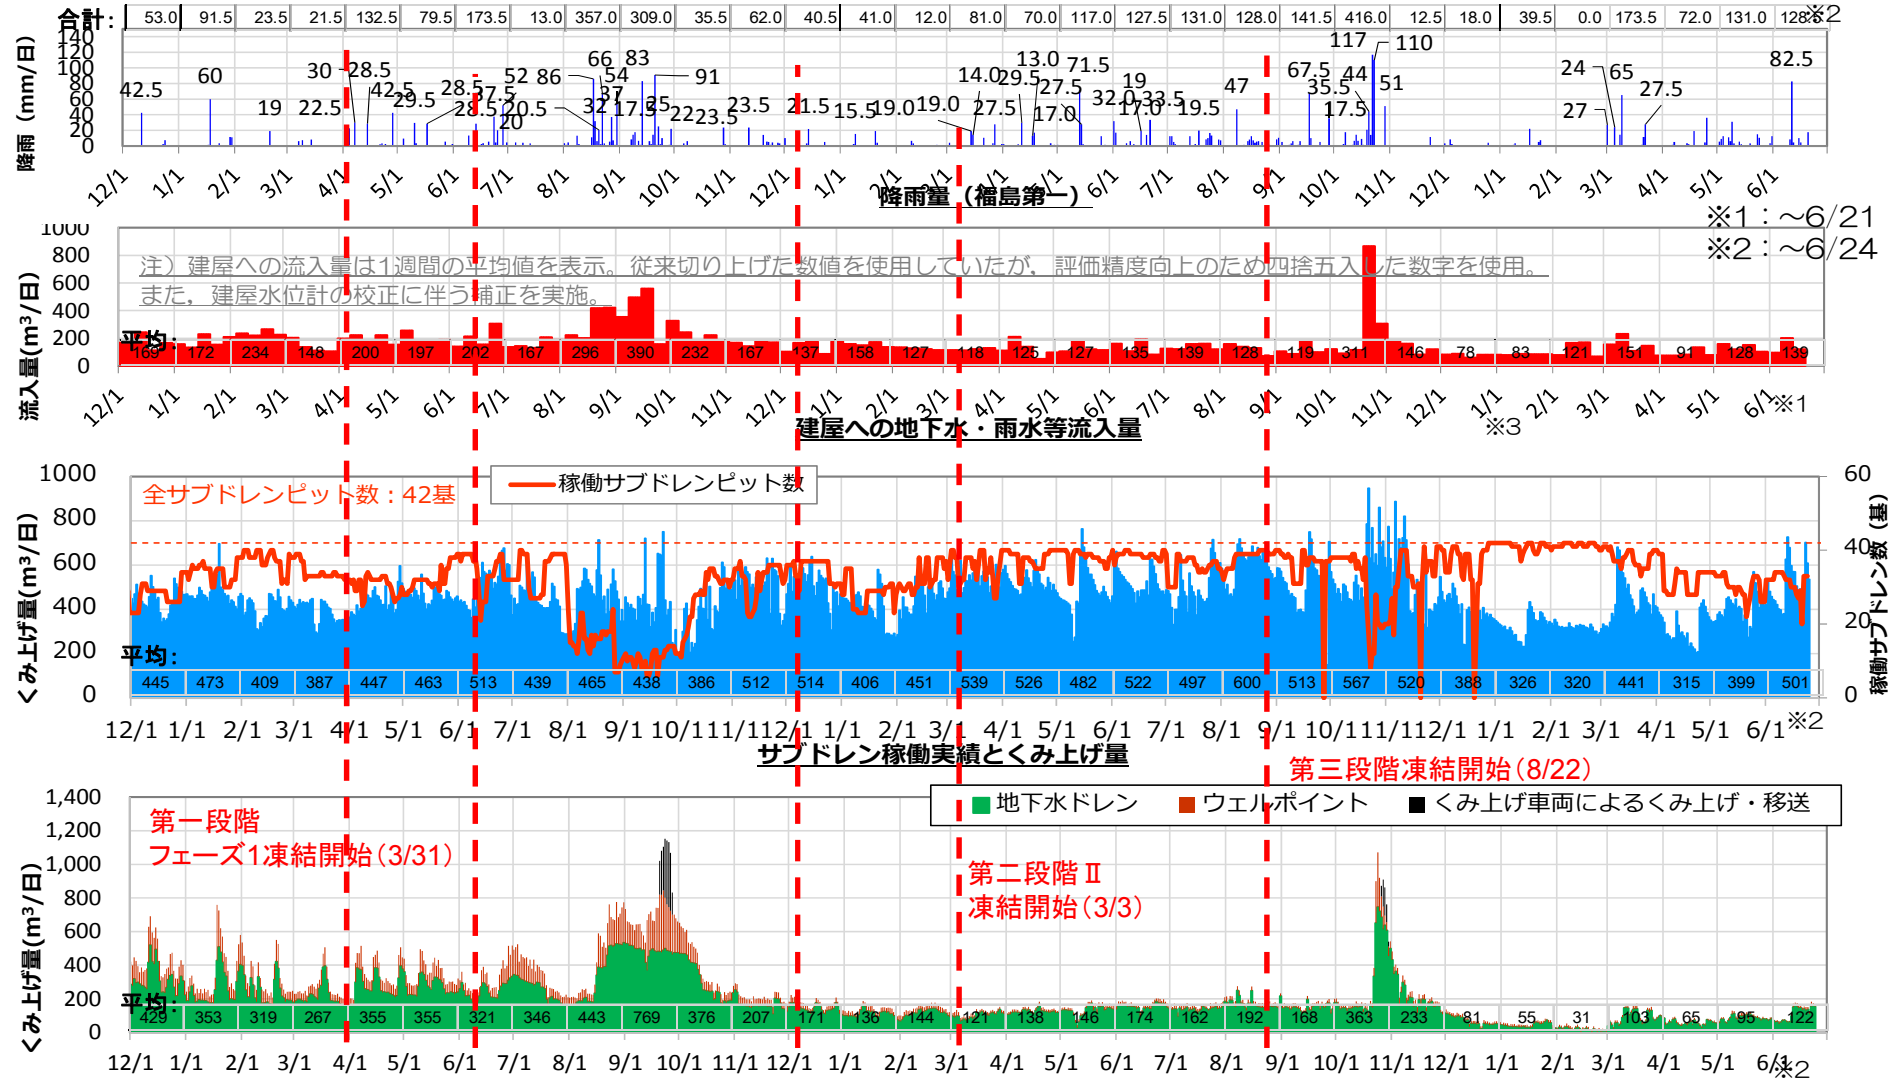
【参考】1F降雨と建屋への地下水流入量・各くみ上げ量の推移

- 建屋流入量（建屋への地下水・雨水流入量）およびサブドレンくみ上げ量は、陸側遮水壁（山側）の閉合進展に伴い減少しており、建屋流入量は2017年12月に既往最小値約71m³/日、サブドレンくみ上げ量は2018年2月25日にサブドレン全基稼働状態での既往最小値約300m³/日となった。
- T.P.+2.5m盤くみ上げ量は、陸側遮水壁（海側および山側）の閉合進展に伴い減少してきており、2月25日に既往最小値約14m³/日となった。

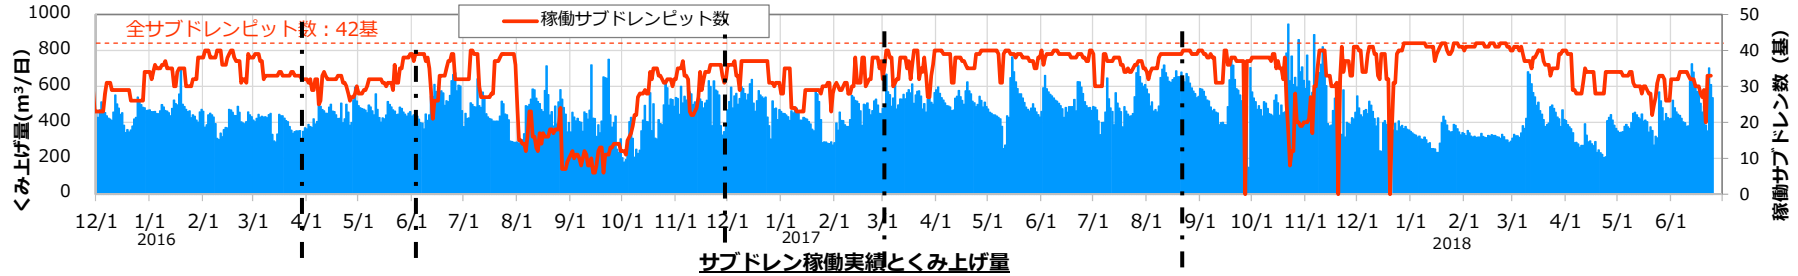
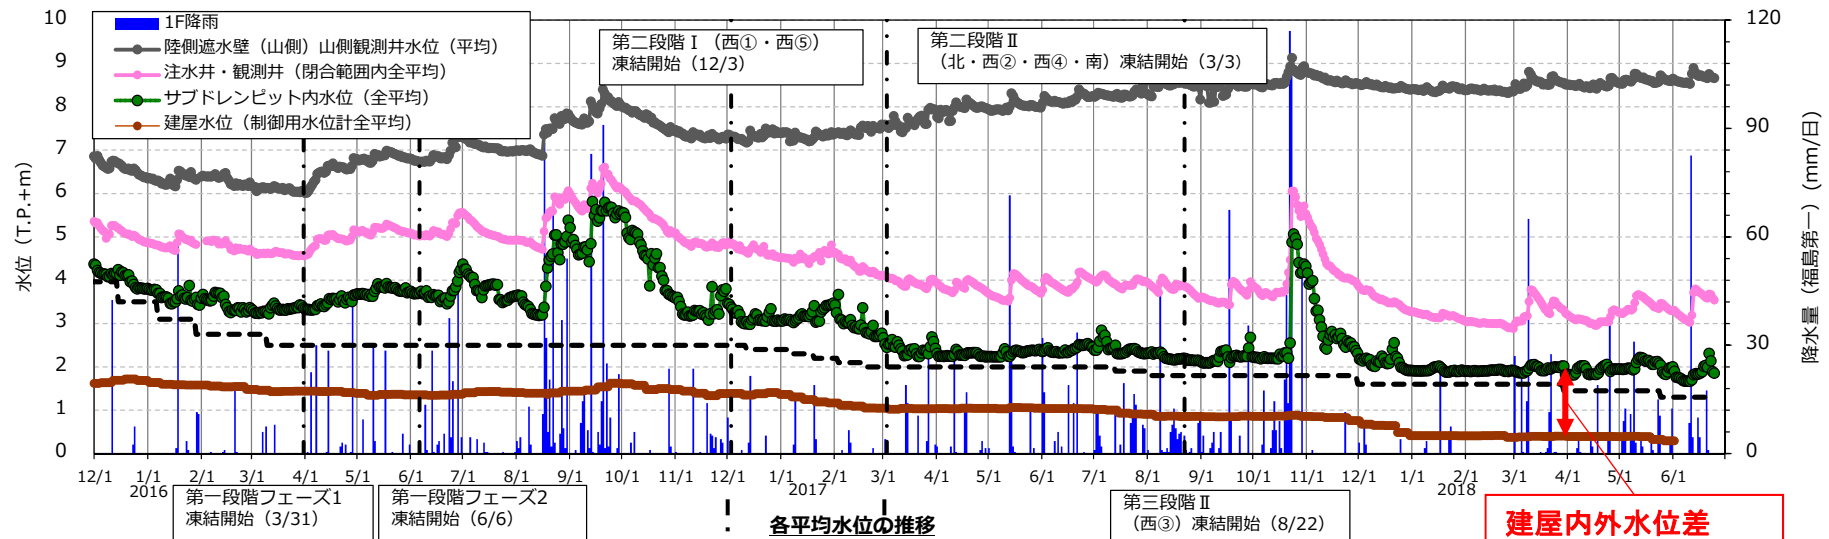
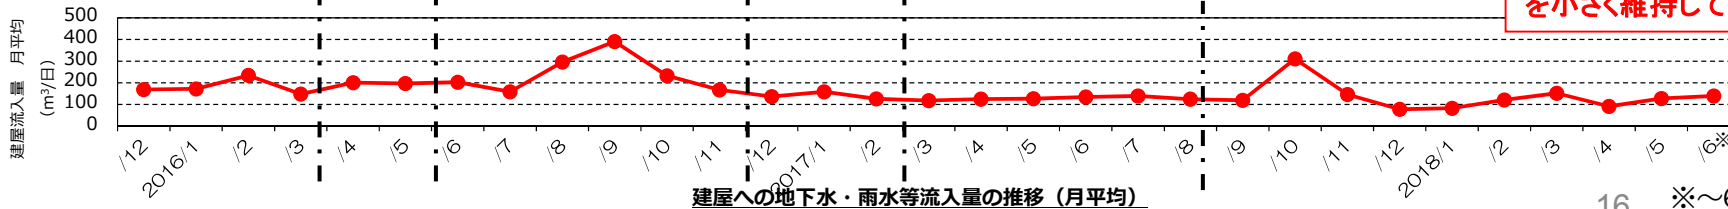
【参考】サブドレンによる地下水位制御性の向上

- サブドレン信頼性向上対策の一部実施完了(配管単独化等)により、サブドレンによる建屋周辺地下水位の制御性が向上し、ピット内水位をポンプ稼働設定水位の範囲内にほぼ制御出来ている。
- また、通常の降雨時において、サブドレンの停止時を除きピット内水位がほとんど上昇しておらず、サブドレン本来の動的な機能である「建屋内外水位差を拡大させない制御」が可能となっている。
- 昨年10月の台風21号の際には、短期的大雨による建屋周辺地下水位の上昇、および建屋屋根破損部から雨水が直接流入したことなどにより、一時的に建屋への地下水・雨水等流入量が増加したと考えられるものの、降雨後比較的早期に元の状態に戻った。

建屋内外水位差を小さく維持している

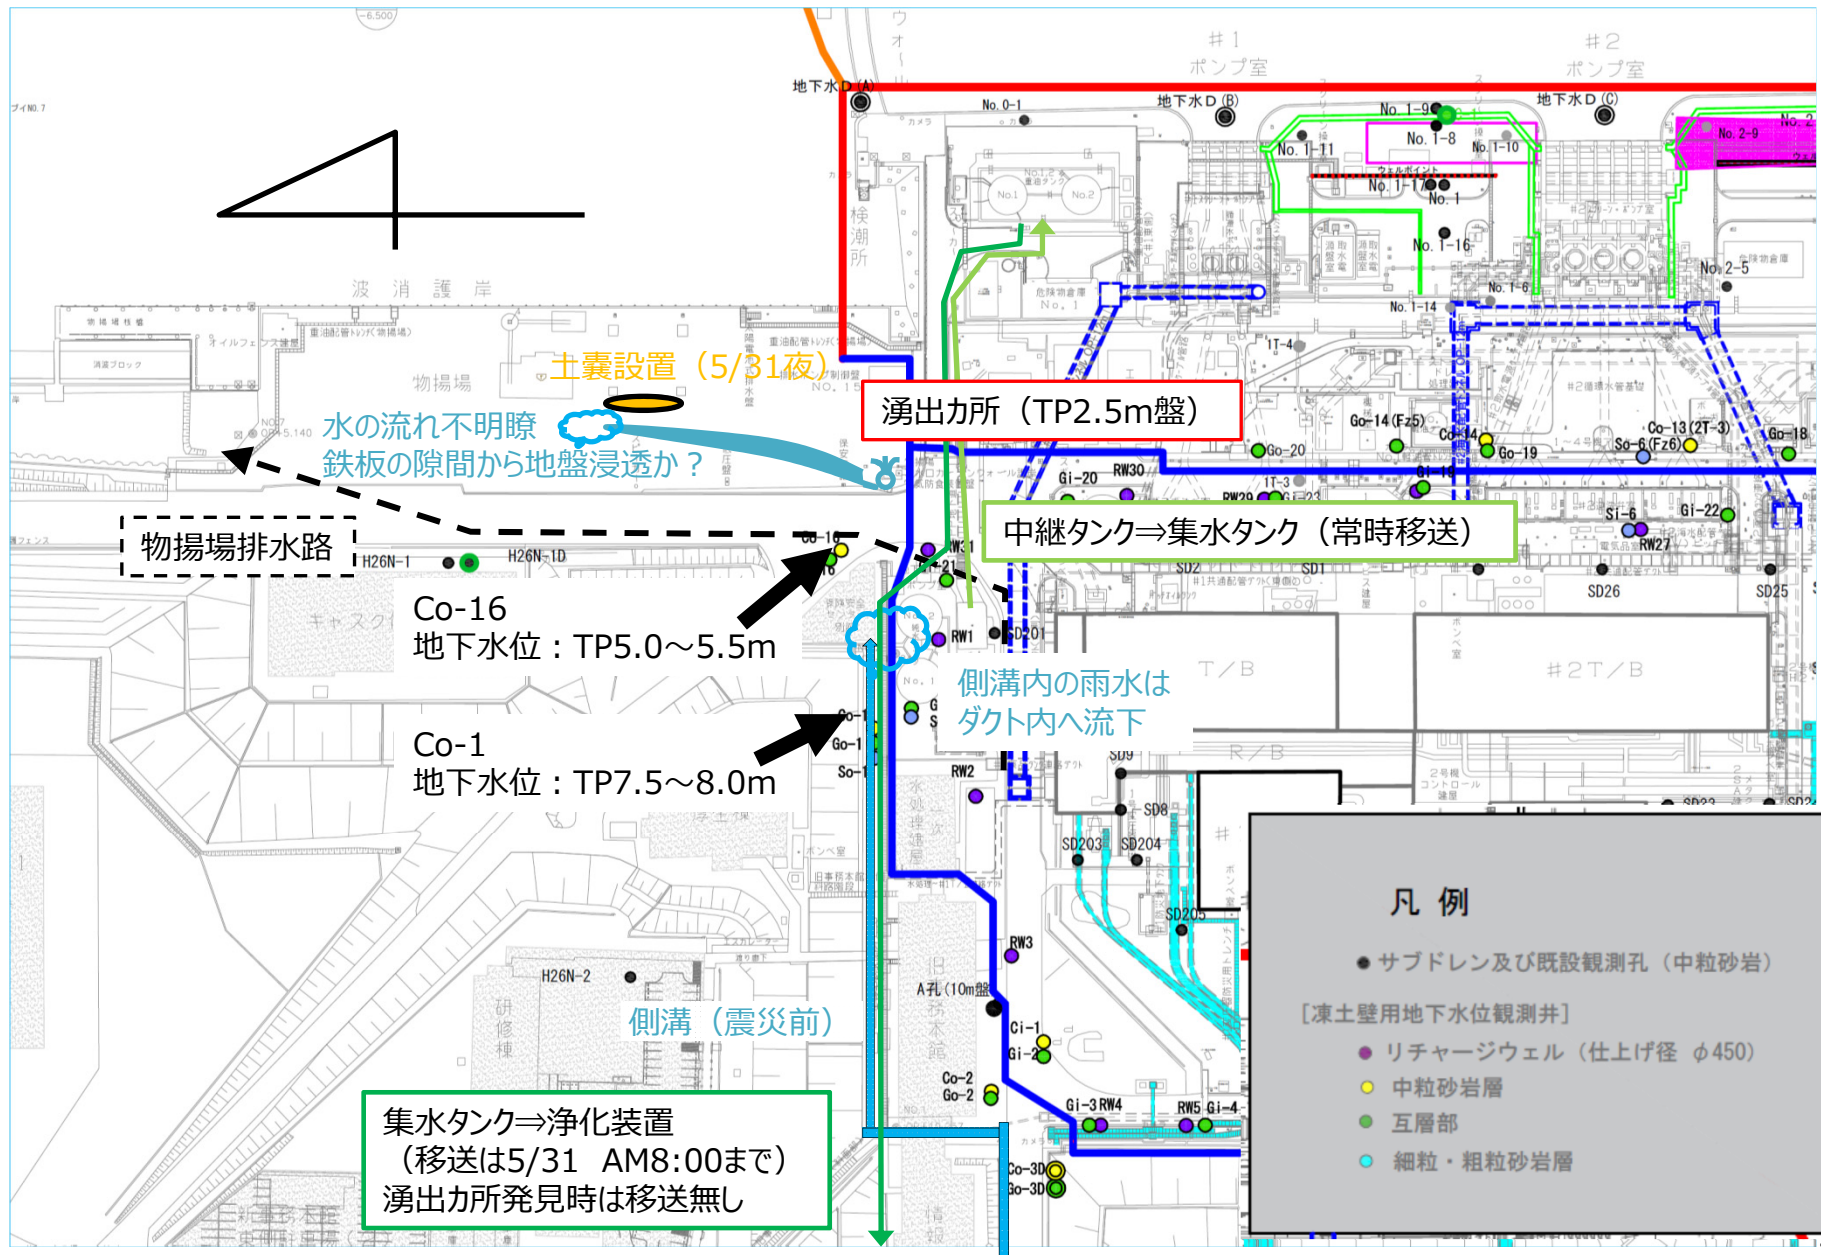
湧出力所付近平面図

調査の結果、5月30日～31日の降雨後に湧出があったものの翌日からは湧出が止まり、継続して湧出していないことから、降雨による雨水が、フォールアウト由来のセシウムを含んで湧出したものと判断。

湧出力所を掘削して、釜場（枀）及び浄化材を設置し、湧出水の汚染を除く
（6/5 実施済）

- * 地表由来の汚染源の除去（フェーシング、排水路・側溝の清掃）
- * 建屋由来の汚染源の除去（建屋屋上の瓦礫撤去、ルーフトレンの再設置または建屋の除去）

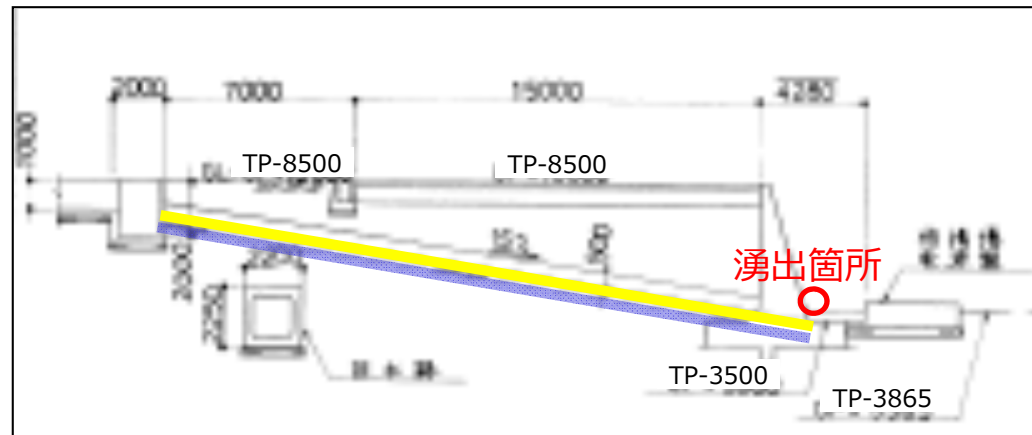
湧出水分析結果（単位は全てBq/L）
 (5/31 19:00採水⇒21:00採水)
 Cs-134 : 17 ⇒ 8.5
 Cs-137 : 170 ⇒ 75
 全β : 210 ⇒ 90
