福島第一原子力発電所 1号機 オペレーティングフロア調査結果について

2号機原子炉建屋オペフロの残置物片付作業の開始について

福島第一原子力発電所 3号機 燃料取扱機の不具合について

2018年9月6日

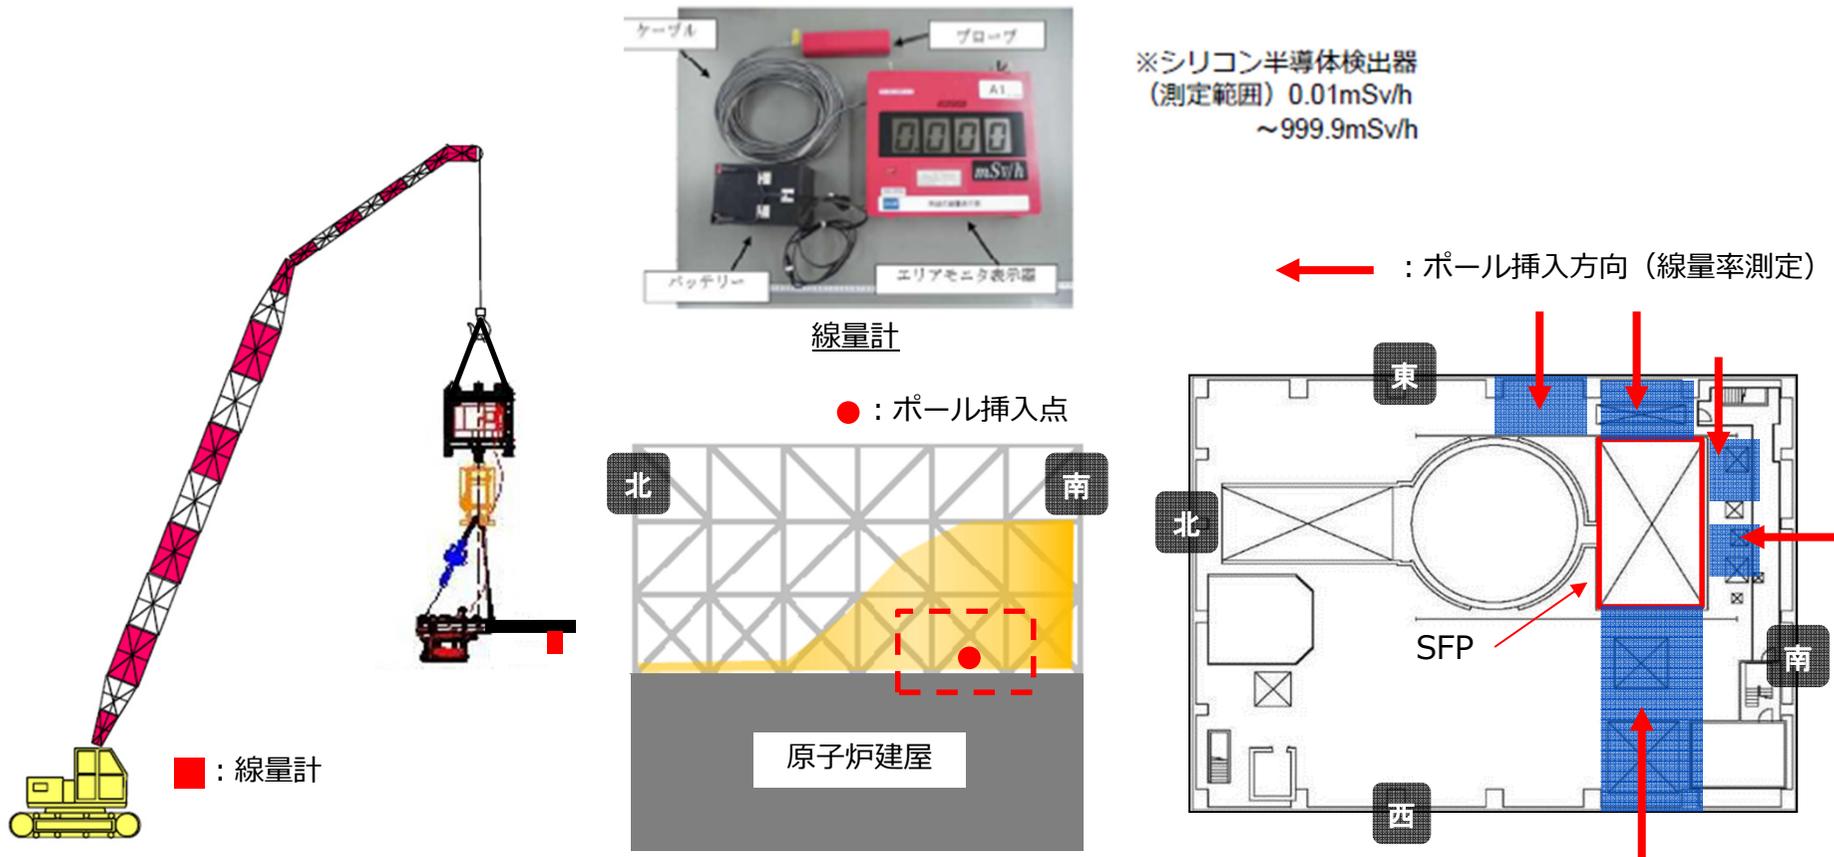
- SFP周辺の崩落屋根下の線量率が、概ね40~80mSv/hであることを確認した。
- 過去に実施したオペフロ上の他のエリアの線量率測定結果と比較しても著しく高い線量率ではない。

- SFP周辺にある崩落屋根下の線量率測定を実施し、概ね40～80mSv/hであることを確認した。
- 過去に実施したオペフロ上の他のエリアの線量率測定結果と比較しても著しく高い線量率ではない。
- 今回の測定結果を用いて、SFP周辺ガレキ撤去時のダスト影響を評価する予定。

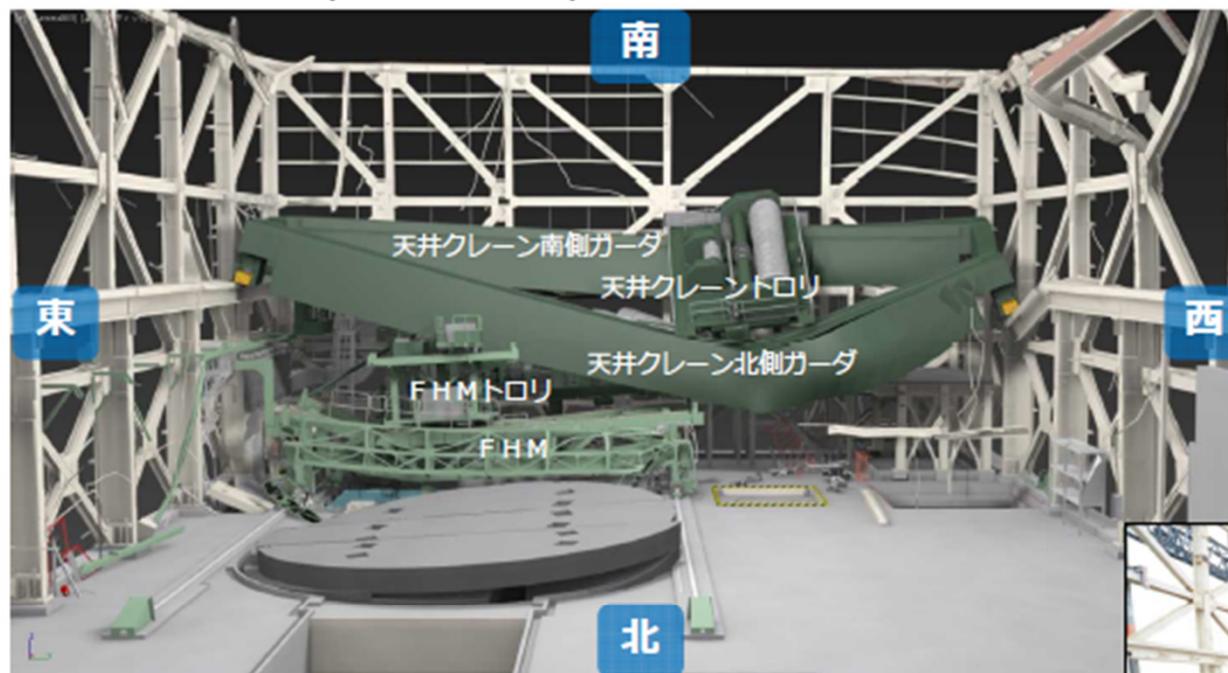
天井クレーン・FHMのイメージ図

- 3Dスキャン結果と撮影写真を基に、崩落屋根を除いた場合の天井クレーン・燃料取扱機(以下、FHM)状況のイメージ図を作成

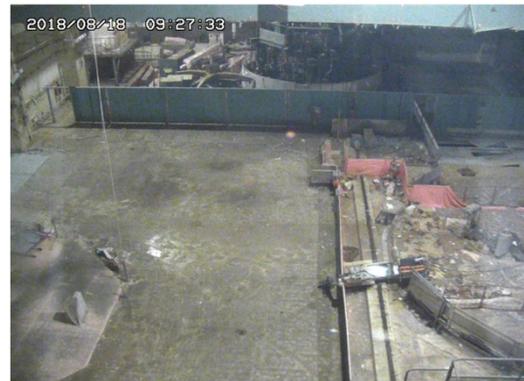
① 残置物移動片付前（北側）

- ・ 西側壁開口周辺残置物
- ・ オペフロ北側残置物、C区域フェンス（一部）
- ・ ウェル周り残置物、C区域フェンス（一部）

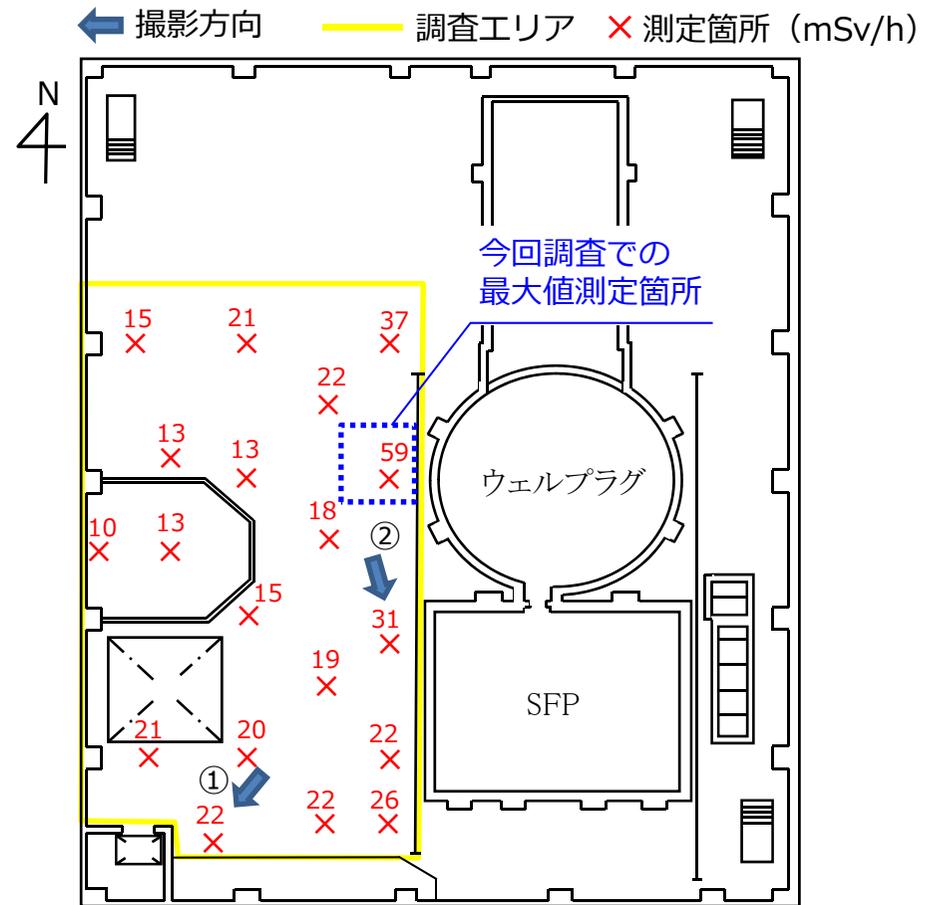
■ 空間線量の測定結果：床面から約1.5m高さのγ線線量率※を測定

ウエルプラグ近傍の線量率が高く、そこから離れるにしたがって線量が低くなる傾向があるため、主な線源はウエルプラグと推定。(2012年度の調査でも、ウエルプラグ上で880mSv/h、ウエルプラグから離れると線量が下がる傾向を確認)

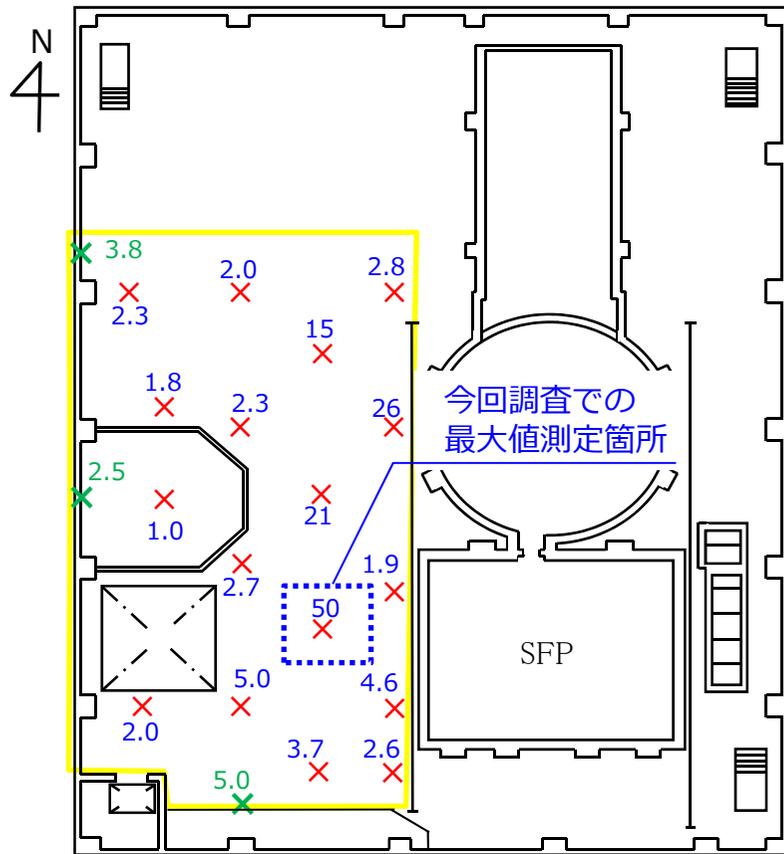
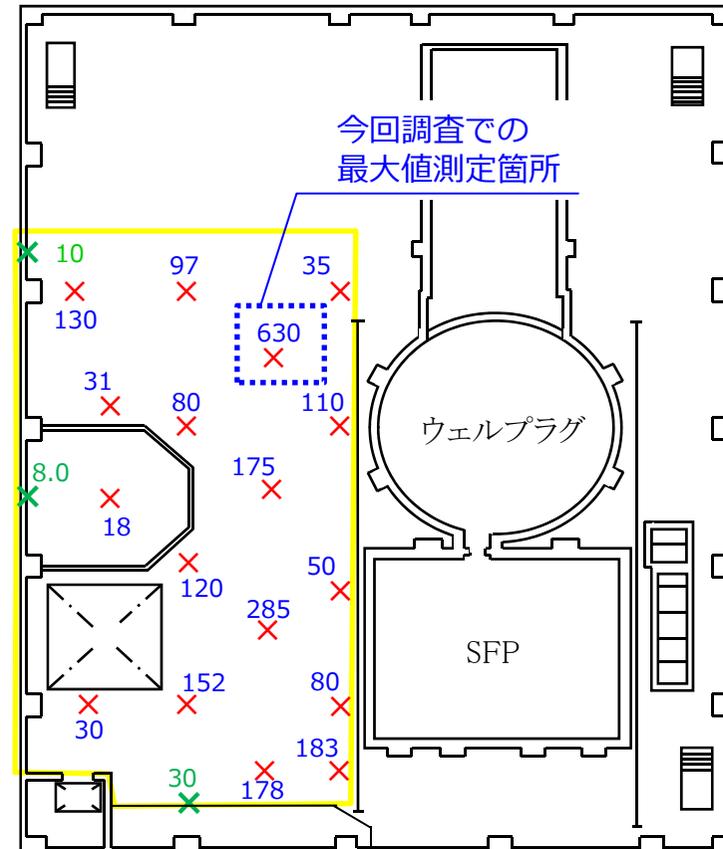
γ + β 線線量率 (Cs等の γ 線放出核種とSr-90等の β 線放出核種による線量寄与) が、 γ 線線量率に比べて高いため、Sr-90等のエネルギーの高い β 核種が表面上に存在していると推定。

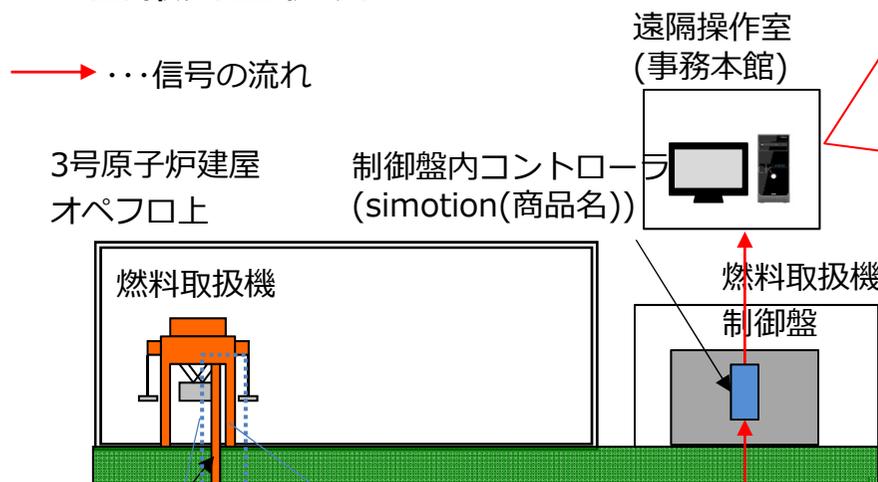
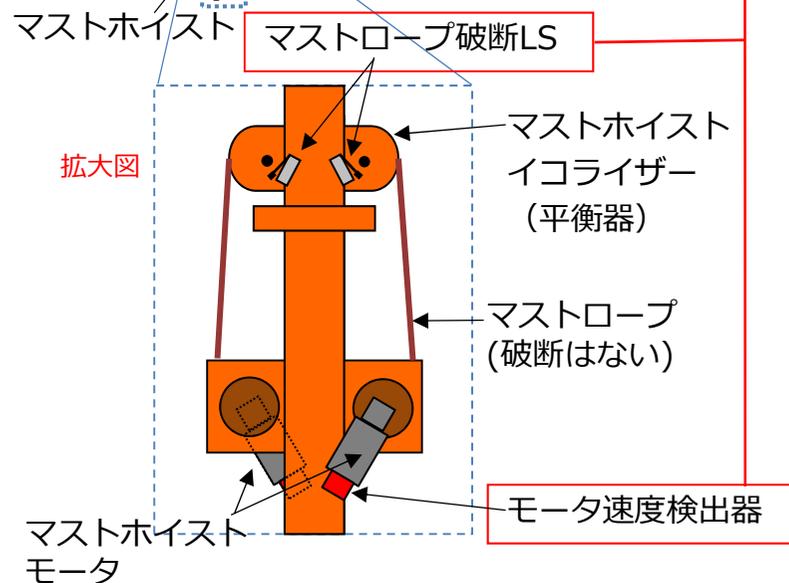
発生警報

- ① 『マストホイストsimotion異常』
- ② 『マストホイスト# 2モータ・イコライザー異常』
- ③ 『ロープ破断なし(2)』(消灯)※

- ④ 『マストホイストモータ1・2』のモータ回転量情報, ロープ引出し長さ情報が非表示(####)

- ロープ破断を検出するリミットスイッチ(LS)の信号により警報② ③が発生し, ①はその関連警報として同時に発生する。
- ロープ破断, LSの故障, 信号ケーブル等に不具合のある可能性が考えられる。

- ④のモータ回転量, ロープ引出し長さ情報の表示が非表示(####)となる可能性は, 表示桁数のオーバー, モータ速度検出器の故障, 信号ケーブルの不具合, 接続部の異常が考えられる。
- 調査の結果, 接続部の異常は確認されていない。また, 非表示(####)となった理由は, 表示の桁数不足であり, 運用上問題ないことを確認。

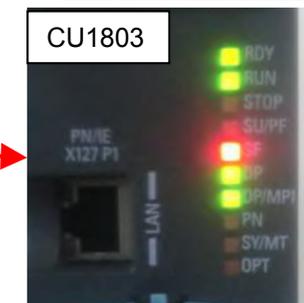
- 外観確認の結果以下を確認
 - マストホイストイコライザーが傾いていないことを確認
 - ロープの切断・乱巻がないことを確認 【写真1】
 - LSLレバー及び取付け部のゆるみがないことを確認 【写真2】
 - LSLレバーとLS作動検知用バーのクリアランスに問題ないことを確認 【写真2】
- マストロープ破断LS動作確認
 - LSを手動操作し、マストロープ破断信号が出ることを確認
- 制御盤の表示確認
 - 3つの制御ユニットにエラー表示を確認 【写真3】 【写真4】

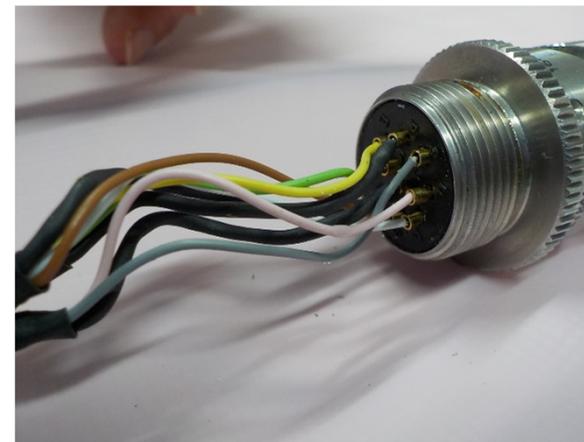
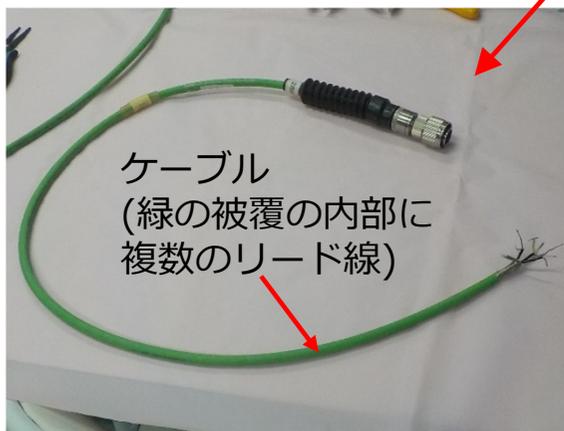
- 片側（オス側）の接続部内部に断線と異物を確認。
- オス側のブーツ内が湿っていることを確認。
- シールド線の折損を確認し、折損したシールド線が接続部内部に脱落することにより、リード線間で短絡が発生する可能性を確認。

ケーブル
(緑の被覆の内部に
複数のリード線)

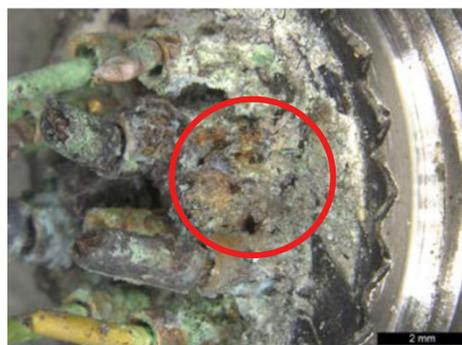
③断線部拡大

- 断線が確認されたリード線について、リード線、コネクタピンが確認できないほど腐食が進行していた。
- 材料調査の結果、異物は銅・亜鉛・酸素を成分とする腐食生成物であり、リード線、コネクタピンが腐食して生じたものであることを確認した。
- 異物を除去した結果、断線した素線を確認できた。

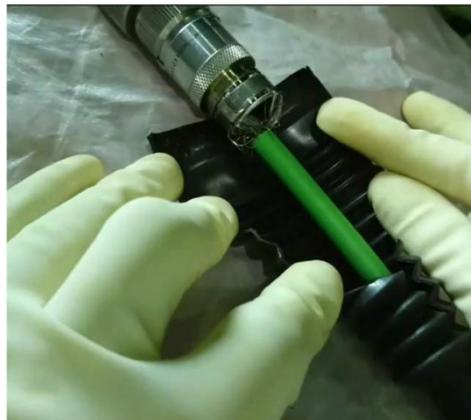
①内部全体

- 短絡傾向が確認された接続部のFHM側接続部について内部確認を実施
 - リード線の断線は無く、ブーツ内も濡れていなかった。
 - リード線と接続部を接続しているシールド線に一部短いものが確認された。

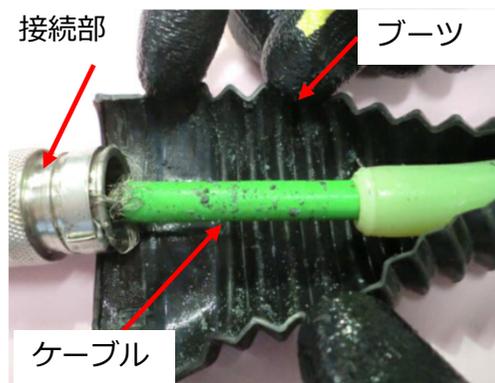
③ブーツ解放状況

- 不具合が確認されたケーブルの接続部を分解し内部を確認した結果、内部に断線と異物を確認。またブーツにずれや熱収縮の痕跡が少ないこと、内部が湿っていることを確認。
- リード線の断線は、ブーツの隙間から接続部内部に雨水等が侵入したため、水分により腐食し、破断に至ったと推定。

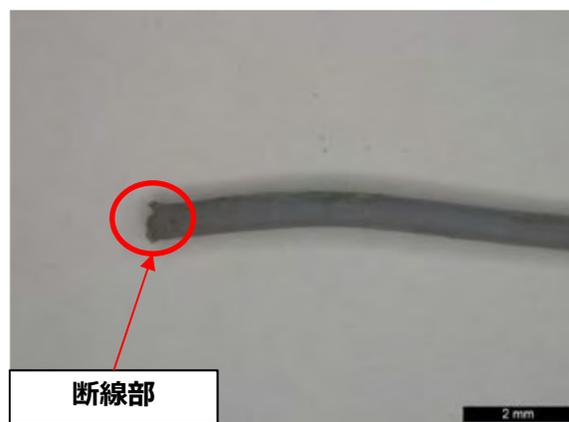
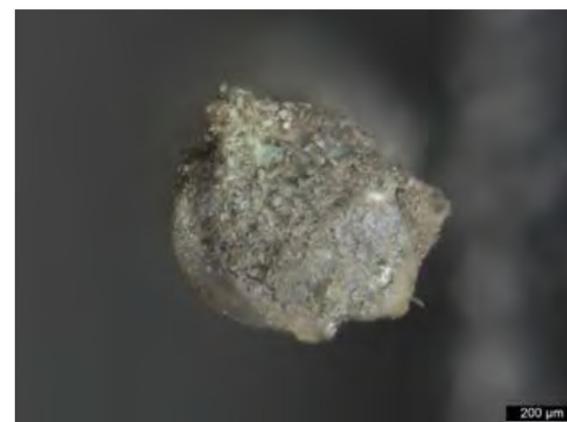
図2 リード線断面

- 断線したリード線の破面は、異物で覆われており、成分は銅、酸素であったため、銅（リード線の素材）の腐食生成物であると推定。
