1号機 使用済燃料プール内干渉物調査結果について

2019/10/31

東京電力ホールディングス株式会社

3号機燃料取扱設備の状況について

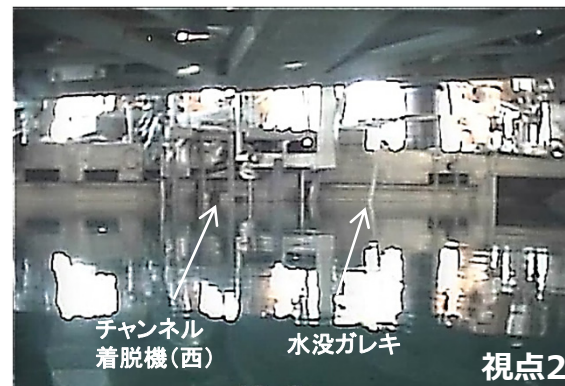
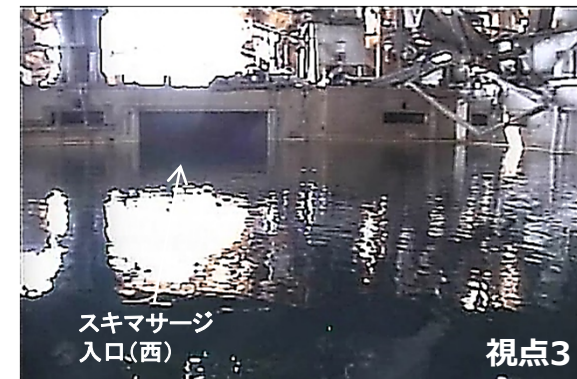
水平方向の状況（水面上）

- SFP水深1mの範囲では、水没ケーブル及び水没ガレキを確認したが、SFP養生設置の計画に支障となるものではない。

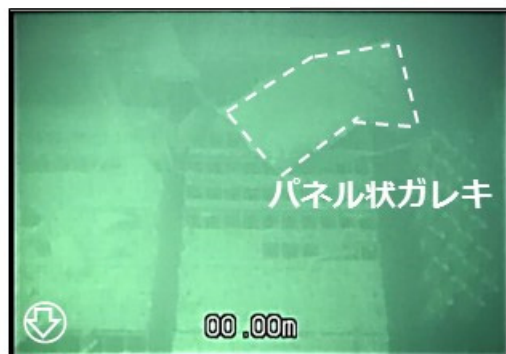
写真①（水中1m 斜め下方向）

- 燃料ラック上では、以下の状況を確認。
 - 3号機SFP内で確認されたコンクリートハッチのような重量物がないこと
 - パネル状や棒状のガレキが燃料ラック上に点在していること
- 今後、3号機、4号機SFP内のガレキ撤去及び燃料取り出し作業の経験を踏まえて、ガレキ撤去に係る作業計画等を検討していく。

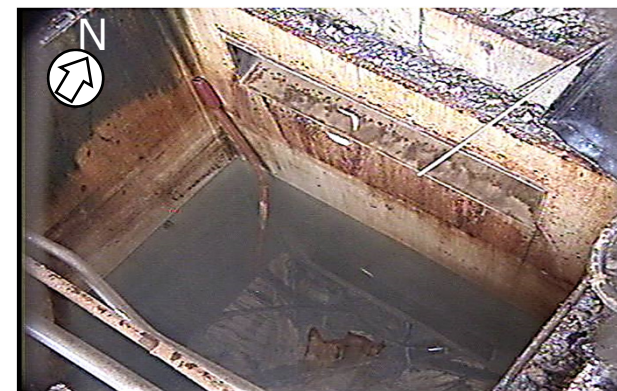
スキマサージタンク養生設置前

- 現在、南側小ガレキ撤去で必要となる遠隔重機のアクセス通路を構築中。
- ガレキ撤去作業時のガレキ落下対策の一環として、スキマサージタンクハッチ開口部に養生を設置（2019/10/26）。

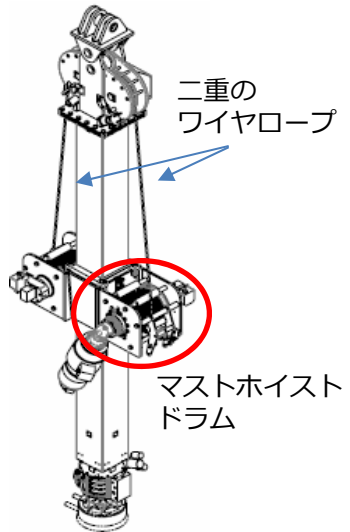
<p>燃料把握機（マスト） 外観図</p> </div> <div style="text-align: center;">

<p>概要</p>	<ul style="list-style-type: none"> 10月18日 燃料取扱機マストを操作していたところ、マストホイスト2のマスト昇降用ワイヤロープに乱巻きが発生し、一部が潰れていることを確認した。 <div style="display: flex; justify-content: space-around; align-items: flex-start;"> <div style="text-align: center;">

<p>発生メカニズム</p> </div> </div>
<p>原因</p>	<ul style="list-style-type: none"> ✓ マストの過剰な巻下げによりワイヤロープが緩み、乱巻が発生。 ✓ ワイヤロープに乱巻きが発生したことにより、乱巻き防止ローラーの支柱に挟まった。 ✓ ワイヤーが緩んだ事象について、荷重計の値と作業内容を確認中。
<p>対応</p>	<ul style="list-style-type: none"> ✓ ワイヤロープの交換（準備中）
<p>備考</p>	<p>マストワイヤロープは二重化されており、燃料取扱い中に燃料を落下させないように設計されている。</p>

- ▶ マニピュレータの動作不良は、フランジプロテクタ設置の代替策について安全性を確認する。
- ▶ マストワイヤロープの一部潰れは、ワイヤロープの交換を実施する。
- ▶ ガレキ撤去を先行で進め、2020年度末の燃料取出完了を目指す。
- ▶ 引き続き、周辺環境のダスト濃度を監視しながら安全を最優先に作業を進めていく。

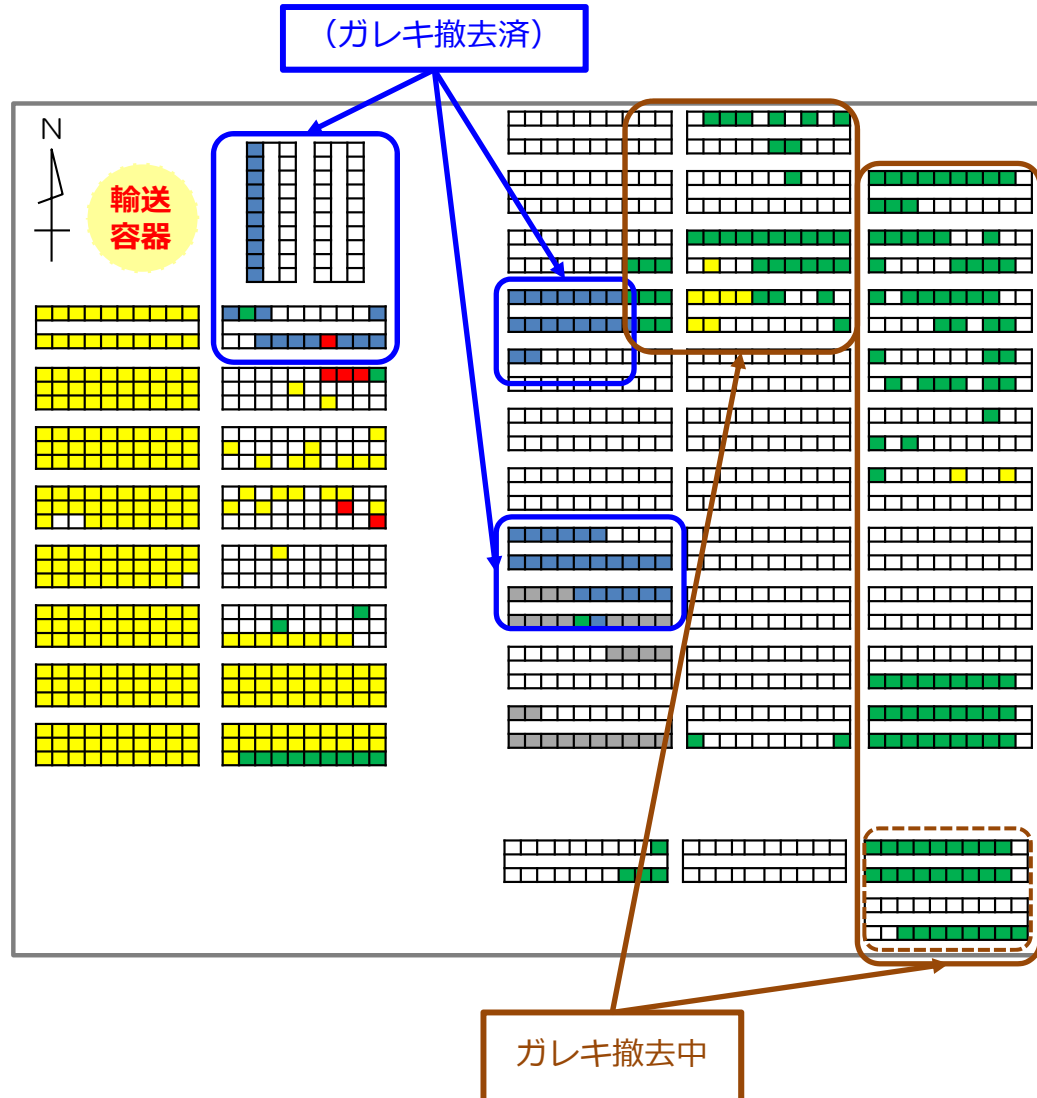
2019/10/08時点

- ▶ ガレキ撤去再開（9/2）からハンドル上部確認済の燃料体数（■）が82体進捗。
（9/2時点 169体⇒10/29時点 251体）

- : 取出済【28体】
- : ガレキ撤去完了【60体】
- : 燃料ハンドル確認完了【157体】
(明らかな変形は無し)
- : 2015年12月SFP調査にて明らかなハンドル変形を確認【6体】
- : ハンドル未確認【315体】

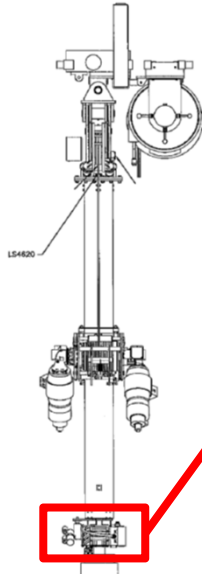
<p>マスト</p> </div> <div style="text-align: center;">

<p>概要</p>	<ul style="list-style-type: none"> 9月9日 燃料取り出しの準備作業をしていたところ、燃料取扱機のマストがスムーズに旋回しない事象を確認した。 <div style="display: flex; justify-content: space-around; align-items: flex-start;"> <div style="text-align: center;">

<p>水圧用ポート シール部</p> <p>水圧モータ立体断面図</p> <p><small>出典元: HELAC CORPORATION Helical Hydraulic Rotary Actuators L10 Series Service & Repair Manual https://www.helac.com/</small></p> </div> </div>
<p>原因</p>	<p>✓ 水圧モータ内部のシール部からのリークによる水圧モータの回転力の低下。</p>
<p>対応</p>	<p>✓ 水圧モータの交換後、旋回調整及び動作確認を実施済。</p>
<p>備考</p>	<p>マストの旋回が出来ない事象であり、燃料の把持は維持されるため、燃料の落下につながる事象ではない。</p>

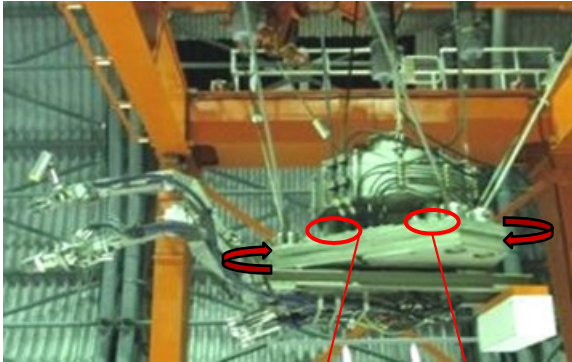
<p>テンシルトラス</p> </div> <div style="text-align: center;">

<p>概要</p>	<ul style="list-style-type: none"> 9月3日 燃料取り出しの準備作業をしていたところ、燃料取扱機のテンシルトラスがスムーズに旋回しない事象を確認した。 <div style="display: flex; justify-content: space-around;"> <div style="text-align: center;">

<p>回転用アライメント調整ボルト</p> </div>
<p>原因</p>	<ul style="list-style-type: none"> ✓ テンシルトラスの回転軸アライメント調整用ボルトの締め付けに伴い水圧モータの軸振れが発生し、摺動抵抗が増加したものと推定。 ✓ 水圧モータ内部のシール部からのリークによる回転動力の低下。
<p>対応</p>	<ul style="list-style-type: none"> ✓ 水圧モータの交換後、旋回調整及び動作確認を実施済。
<p>備考</p>	<p>テンシルトラスは燃料や輸送容器を取り扱うものではないため、燃料取扱い中の燃料損傷に至ることは無い。</p>

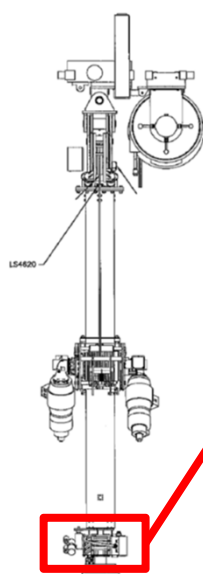
<p>マスト</p> </div> <div style="text-align: center;">

<p>概要</p>	<ul style="list-style-type: none"> 10月15日 マニピュレータでのフランジプロテクタの把持状況の確認のため、当社監理員が現場に出向した際に、マスト下部に作動流体（水グリコール）の滴下痕があることを確認した。しみ箇所はマストの水圧ホースと配管の継手部で、しみは約13秒に1滴程度であった。 <div style="display: flex; justify-content: space-around; align-items: center;"> <div style="text-align: center;">

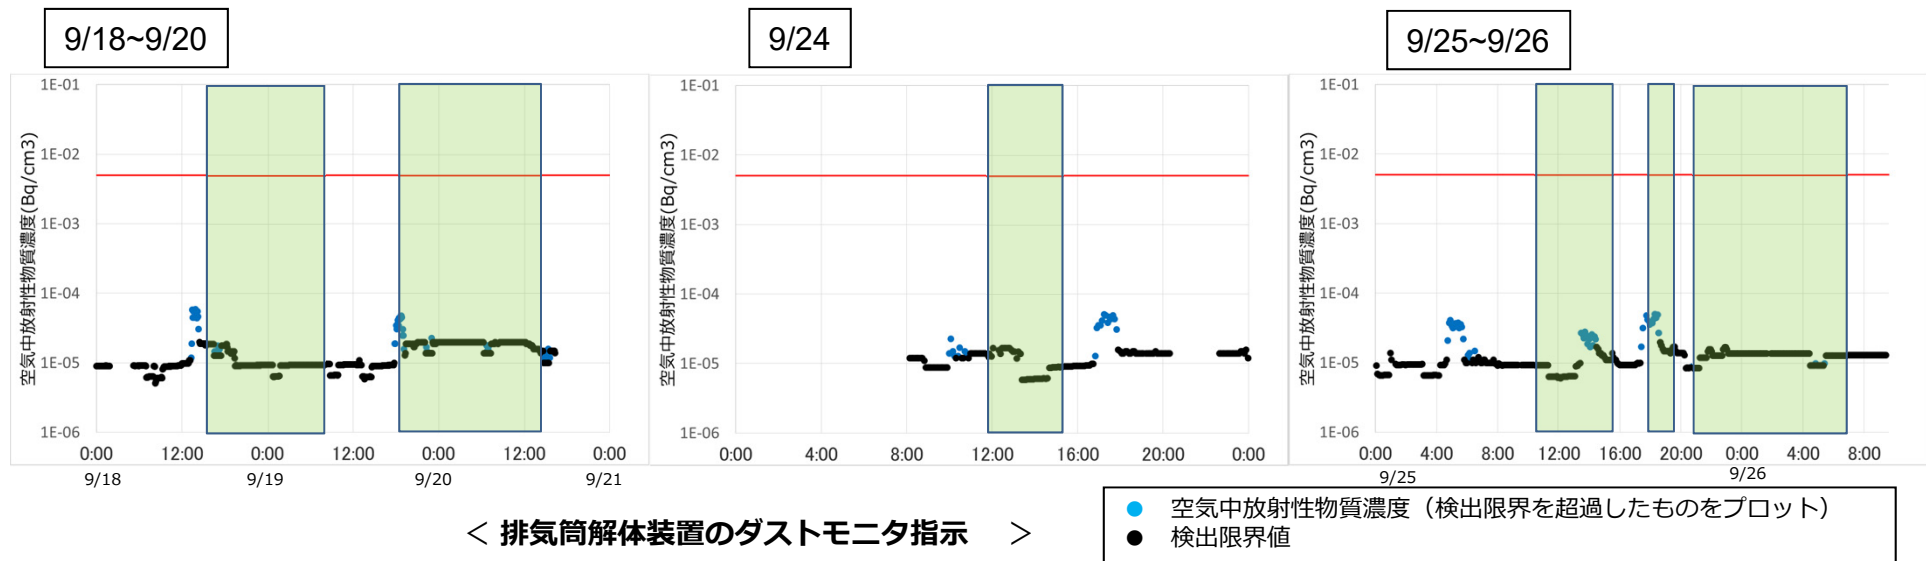
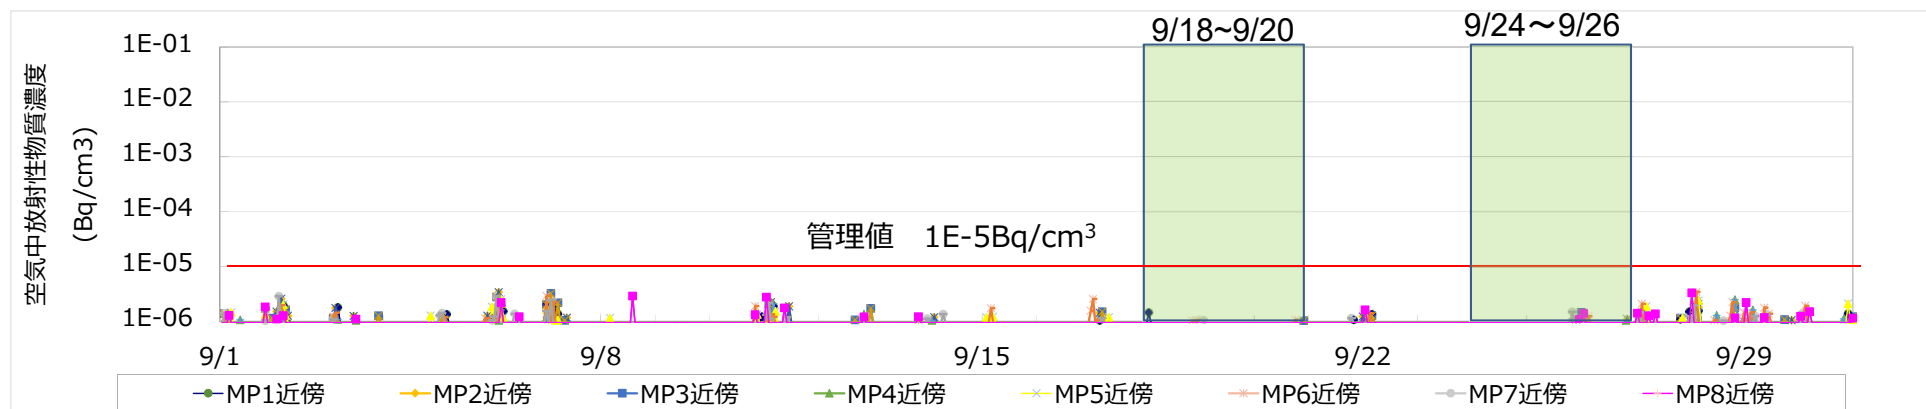
3-2. 筒身切断作業中ダスト濃度①（2ブロック目の解体時）

- 排気筒解体装置の連続ダストモニタで、筒身切断作業中のダスト濃度を監視している。
- 2ブロック目の筒身切断作業中（9/18-9/20,9/24-9/26：図中 □ 背景部）のダスト濃度が、管理値未満（ $5 \times 10^{-3} \text{ Bq/cm}^3$ ）であることを確認。また、当該期間中に敷地境界においてもダスト上昇がないことを確認している。

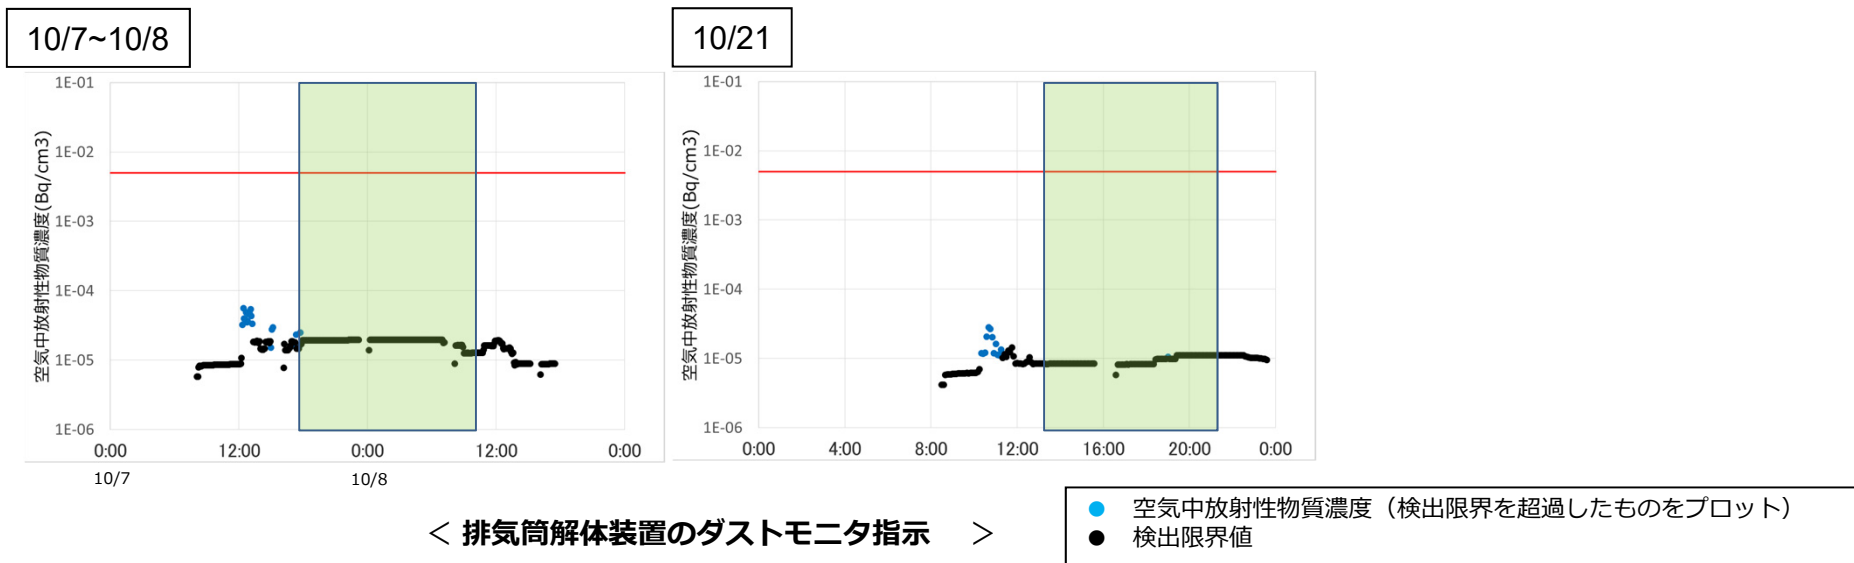
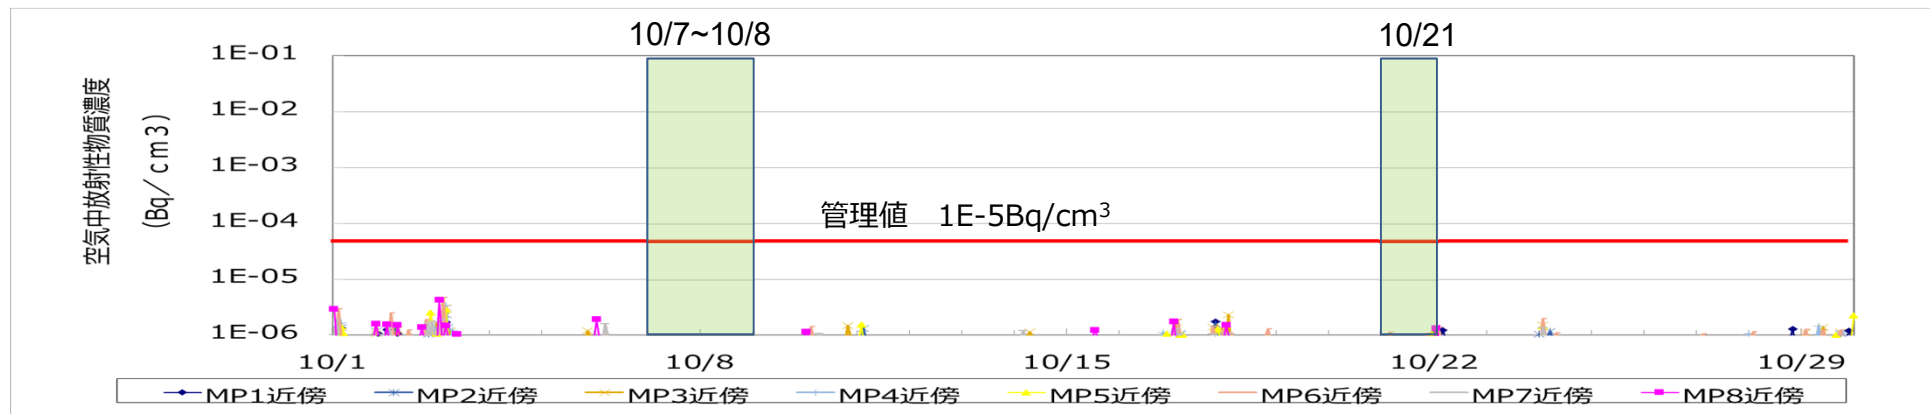
3-3. 筒身切断作業中ダスト濃度② (3ブロック目の解体時)

- 3ブロック目の筒身切断作業中 (10/7-10/8,10/21 : 図中 背景部) のダスト濃度が、管理値未満 ($5 \times 10^{-3} \text{ Bq/cm}^3$) であることを確認。また、当該期間中に敷地境界においてもダスト上昇がないことを確認している。

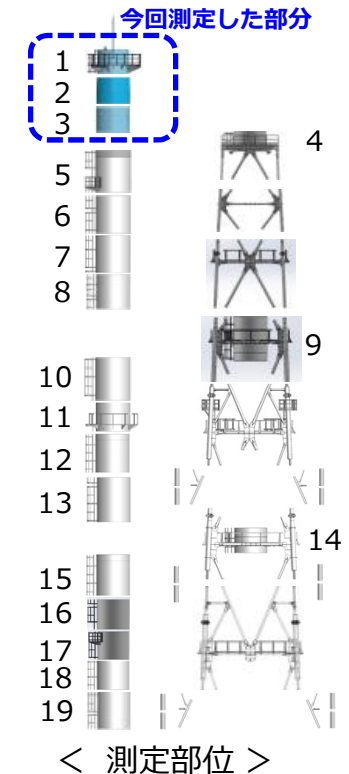
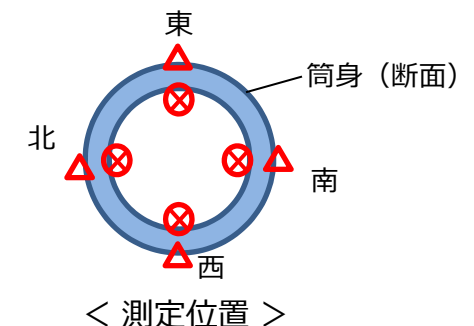
4. 解体部材の測定結果 ～1-3ブロック目～

- 解体部材（筒身）表面の汚染を直接採取（スミア法）※1 し、表面汚染密度を測定した。
- 表面線量率は、バックグラウンド線量率（BG）と同等であり、周辺の雰囲気線量を上昇させるほどの汚染レベルではないことを確認した。
- 表面汚染密度は、 $10^0 \sim 10^2 \text{Bq/cm}^2$ で検出されたが、解体前に実施した表面汚染密度の評価値（ $10^3 \sim 10^4 \text{Bq/cm}^2$ ）と比べて低いことを確認した。また、 α 核種の表面汚染密度も測定し、検出されていないことを確認した。

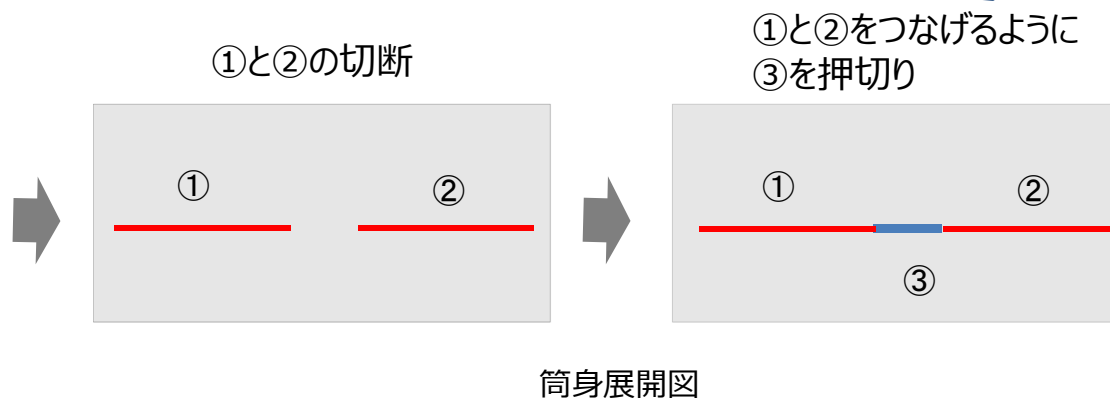
【対策】

筒身の変形により筒身が切断されると、応力が開放され歪みが発生し、面外方向にズレが発生することで曲げ応力が発生する。

筒身の変形・揺れ等により，装置を筒身に対して水平に設置できず刃が斜めに入るため，旋回方向と切断線にズレが発生する。

チップソーで筒身にミシン目（切取り線）をつくるように切断を行い、切断面からの応力の影響を軽減する切断方法を用いる。

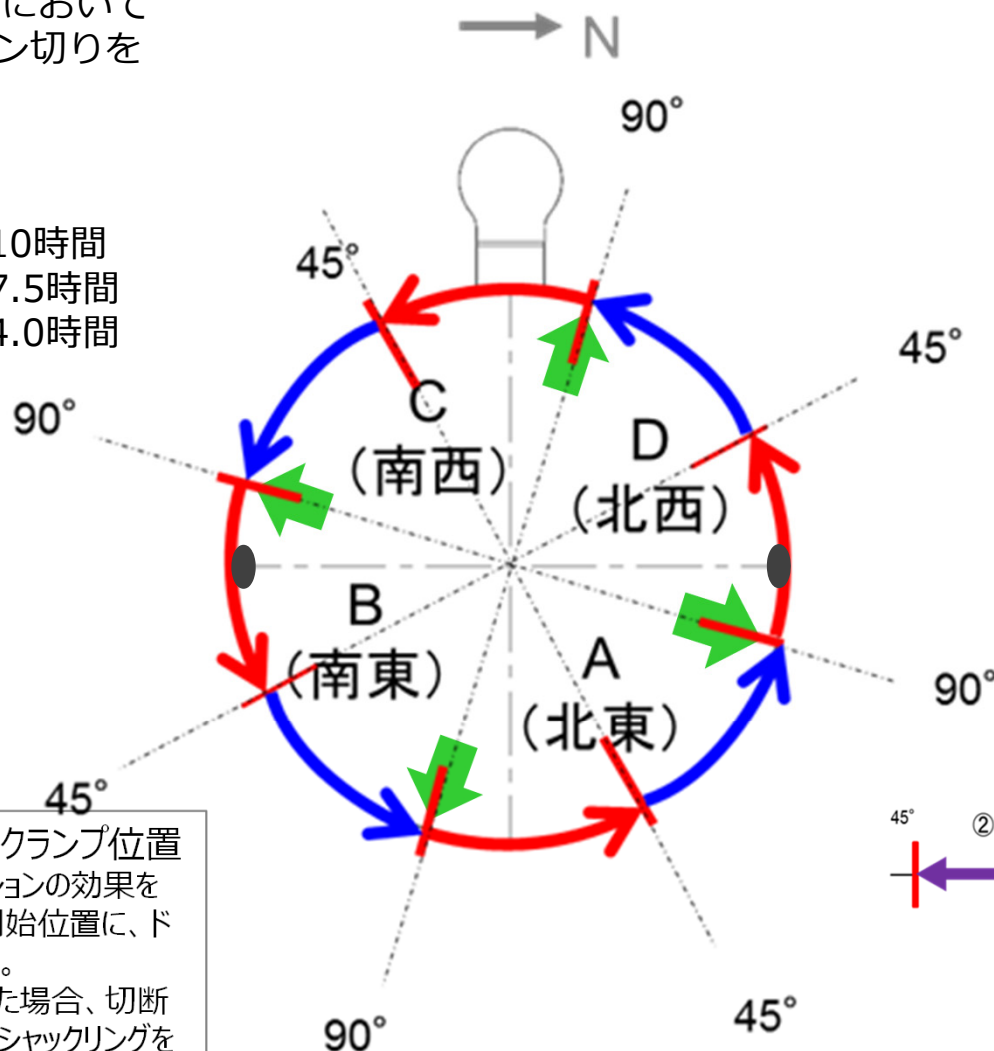
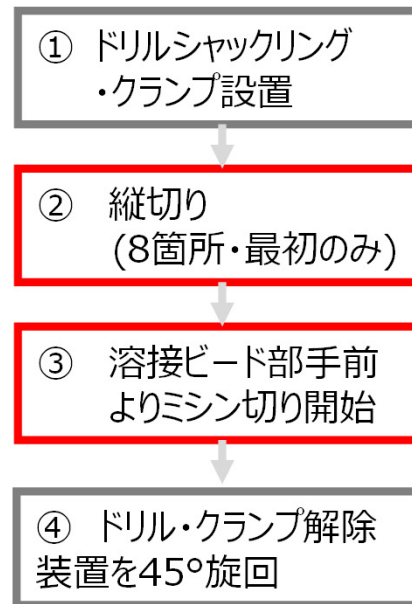
【参考1-2】 4ブロック目以降の切り方の見直し

■ 3ブロック目切断時の実績を基にテンションのかけ方、切断方法を見直す。

- ↑ ドリルシャックリング・クランプ位置
 - ✓ クレーンによるテンションの効果
を上げるため、切断開始位置に、
ドリルとクランプを設置。
 - ✓ 噛み込みが発生した場合、切断
位置と反対のドリルシャックリングを
外して切断面が、開きやすくなるよ
う、ドリルを3か所とする

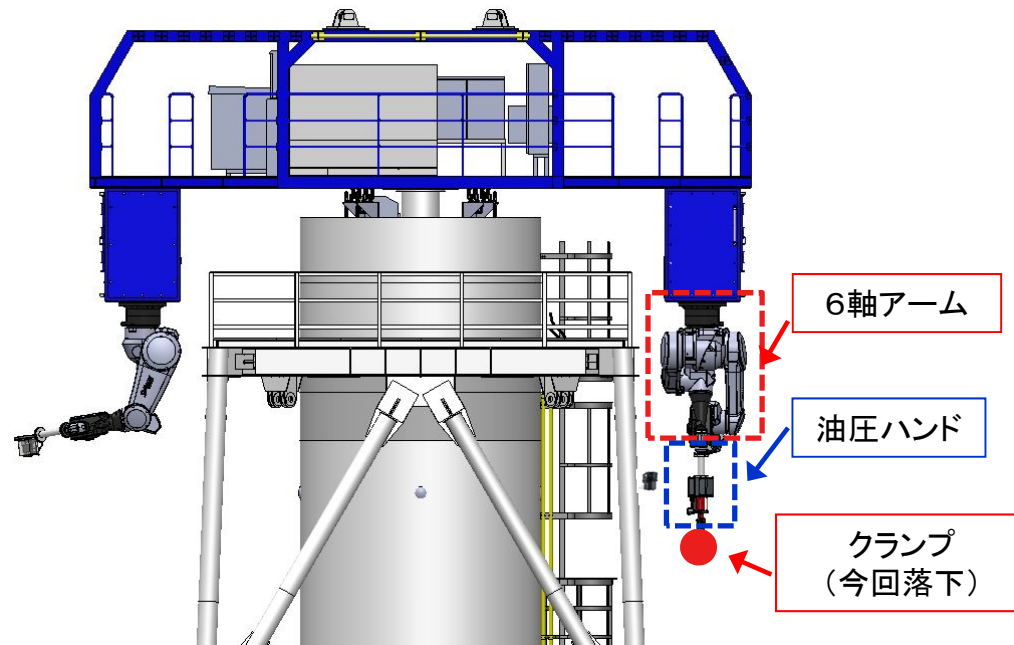
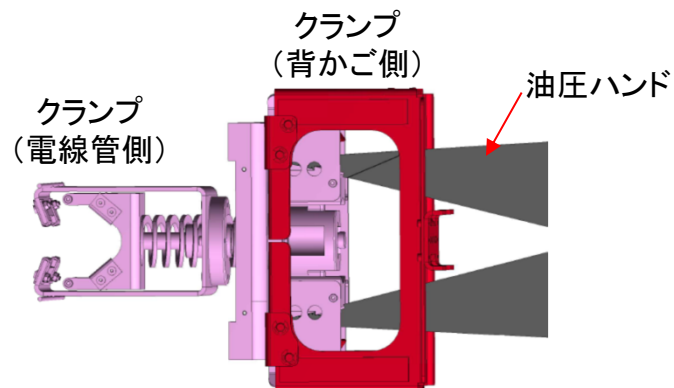
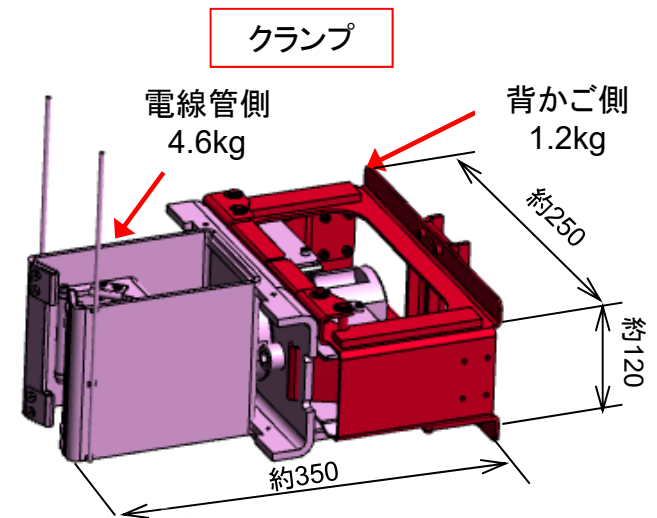
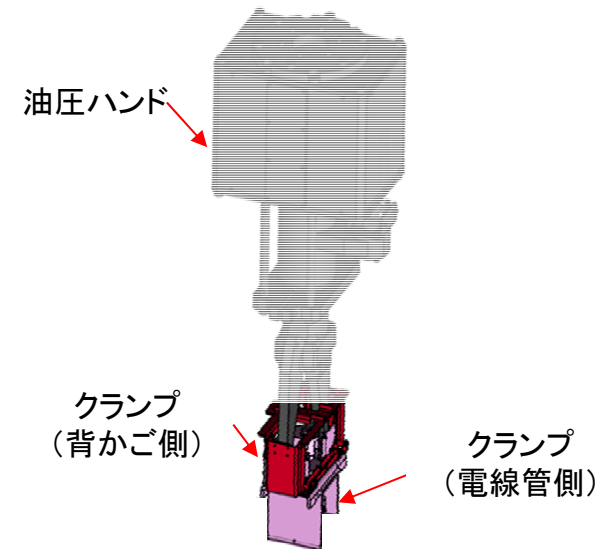
【参考2-3】 クランプ落下事象について（1 / 4）

●10月27日、電線管に取り付ける前に6軸アームに付けている油圧ハンドで把持していたクランプ（落下防止金具）が6軸アームを下に向けた際に排気筒真下に落下したが、立ち入り禁止エリアを設定しており安全上問題はないことを確認している。

油圧ハンドはクランプ(電線管側)を挟んで把持(背かご側と電線管側は吊上げ時点で一体)
