福島第一原子力発電所 5.6号機 送電線(双葉線 1号)での発煙事象について

2019年7月25日

東京電力ホールディングス株式会社

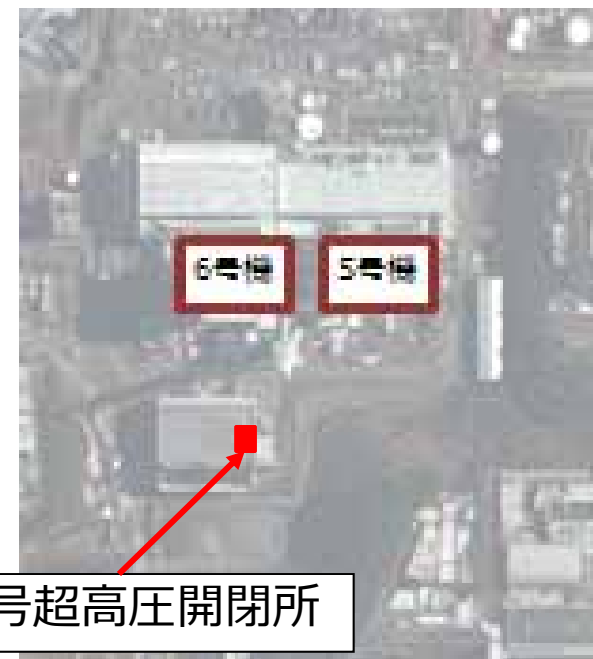
■ …発生箇所

2019年7月25日9時35分、5・6号66kV双葉線1号黒相ケーブルヘッド(CH)架台(5/6号超高压開閉所建屋内)から煙が発生し、作業中の構内企業作業員から5・6号中操に連絡があった。9時58分に双葉線1号を停止(新福島からの送電停止)し、煙とともに発生していた火花は停止した。

現場を確認したところ、雷に対する保護装置が焼損していた。当該装置の焼損原因は、雷を逃がす保護装置と接地装置を設置すべきところ、雷を逃がす保護装置のみであったため、雷による電流を逃がす保護装置が過熱、焼損に至ったと推定する。

三相ともに、雷に対する保護装置を取り外し、接地装置を取り付ける。
取り付け工事完了後、双葉線1号を復旧する。
