### 【概要】

1/2号機排気筒解体工事については、10月27日(日)より4ブロック目の解体作業を着手し、予定通り筒身切断の50%まで完了している。

# 1 . 6軸アームで把持しているクランプ（落下防止金具）の落下

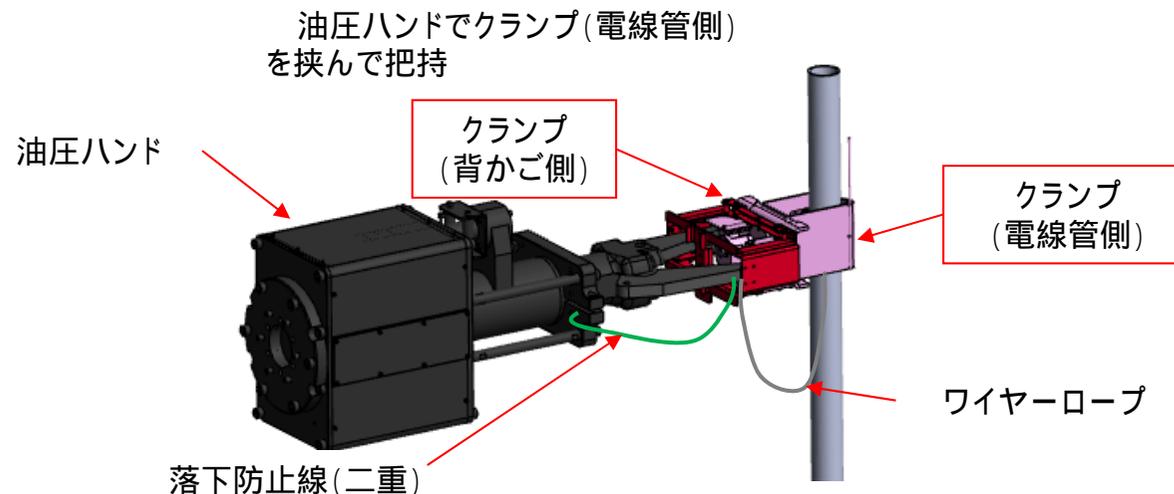
1. 地上で6軸アームの油圧ハンド先端にクランプ（落下防止金具）を取付する際、油圧ハンドを水平確認のみで直立体制（下向き方向）では把持確認を行っていなかった。
2. 油圧ハンドとクランプ（落下防止金具）を繋ぐ落下防止線を取付けていなかった。

1. 6軸アームの挟み込む「力」、「角度」、「差し込み量」について不十分であった可能性が考えられるため、対策について検討中である。
2. 落下防止線については、現場での相互確認の他に最終的にエイブル本部に、取付を確認した旨の報告を受けてから作業を開始する。
