福島第一原子力発電所この1年 ～安定化への取組みを中心に～

平成24年3月

東京電力

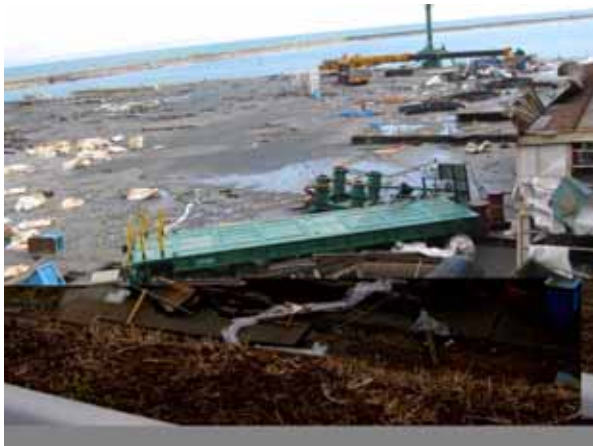
低い箇所の津波被害(物揚場)

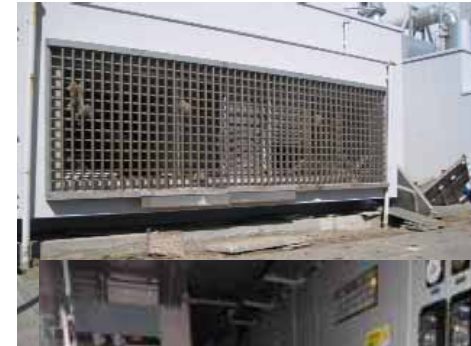
1号機原子炉建屋付属棟へ吸気ルーバーから浸水

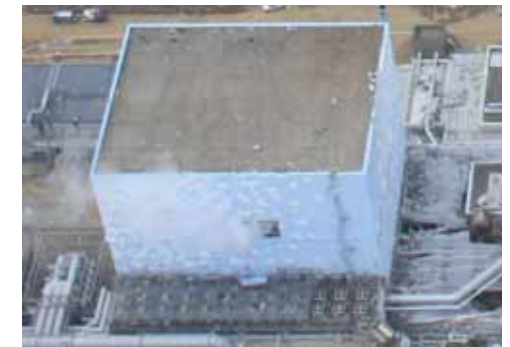
2号機 ブローアウトパネルの開放状況

- 1号機，3号機：原子炉の冷却ができなくなり燃料が損傷し、これに伴い水素が発生し格納容器内に滞留、この水素が原子炉建屋へ漏えいし、爆発
 （不活性ガス（窒素）封入が機能したため、格納容器での爆発に至らなかったと推定）
- 4号機：隣接する3号機のベント時に水素ガスが非常用ガス処理系（SGTS）配管を通じて回り込んで滞留し、爆発
- 2号機：建屋最上階のブローアウトパネルが1号機の爆発の際に開放されたことにより、2号機建屋内の換気が促進されたため、爆発に至らなかったものと推定

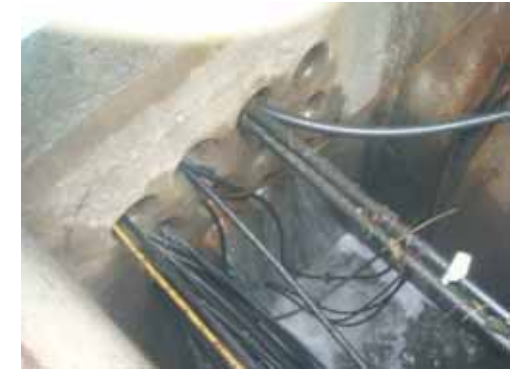
- ・ 2号機取水口への高濃度汚染水の流出 (H23.4.2)
- ・ 集中廃棄物処理施設内に溜まっている汚染水の海洋放出 (H23.4.4)
- ・ 3号機取水口付近ピットからの汚染水の流出 (H23.5.11)

3号機取水口付近のピット内の流入状況

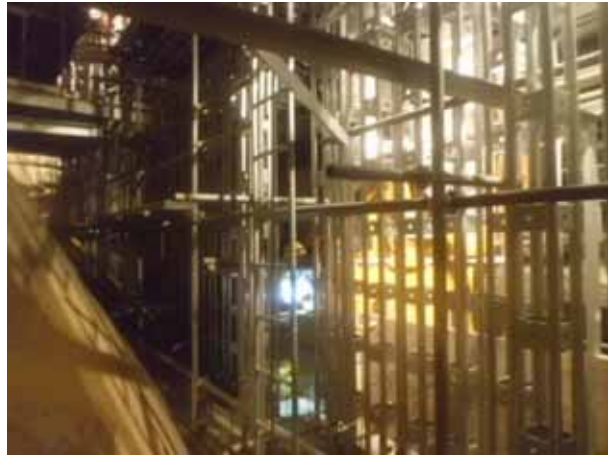
鋼製支柱設置状況 (H23.6.20撮影)

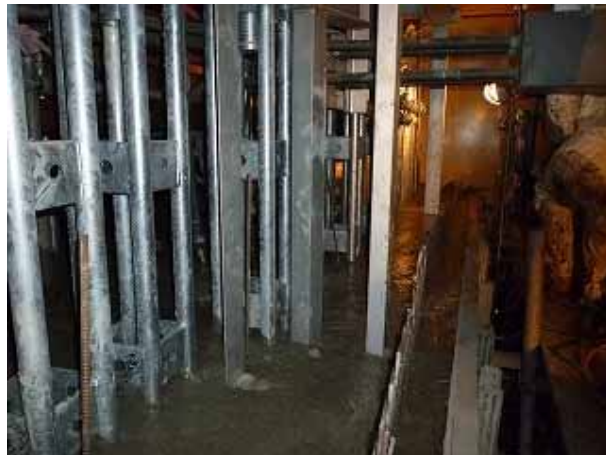
コンクリート打設状況 (H23.7.21撮影)
