平成17年5月13日

5号機原子炉冷却材浄化系ポンプの停止の調査結果について

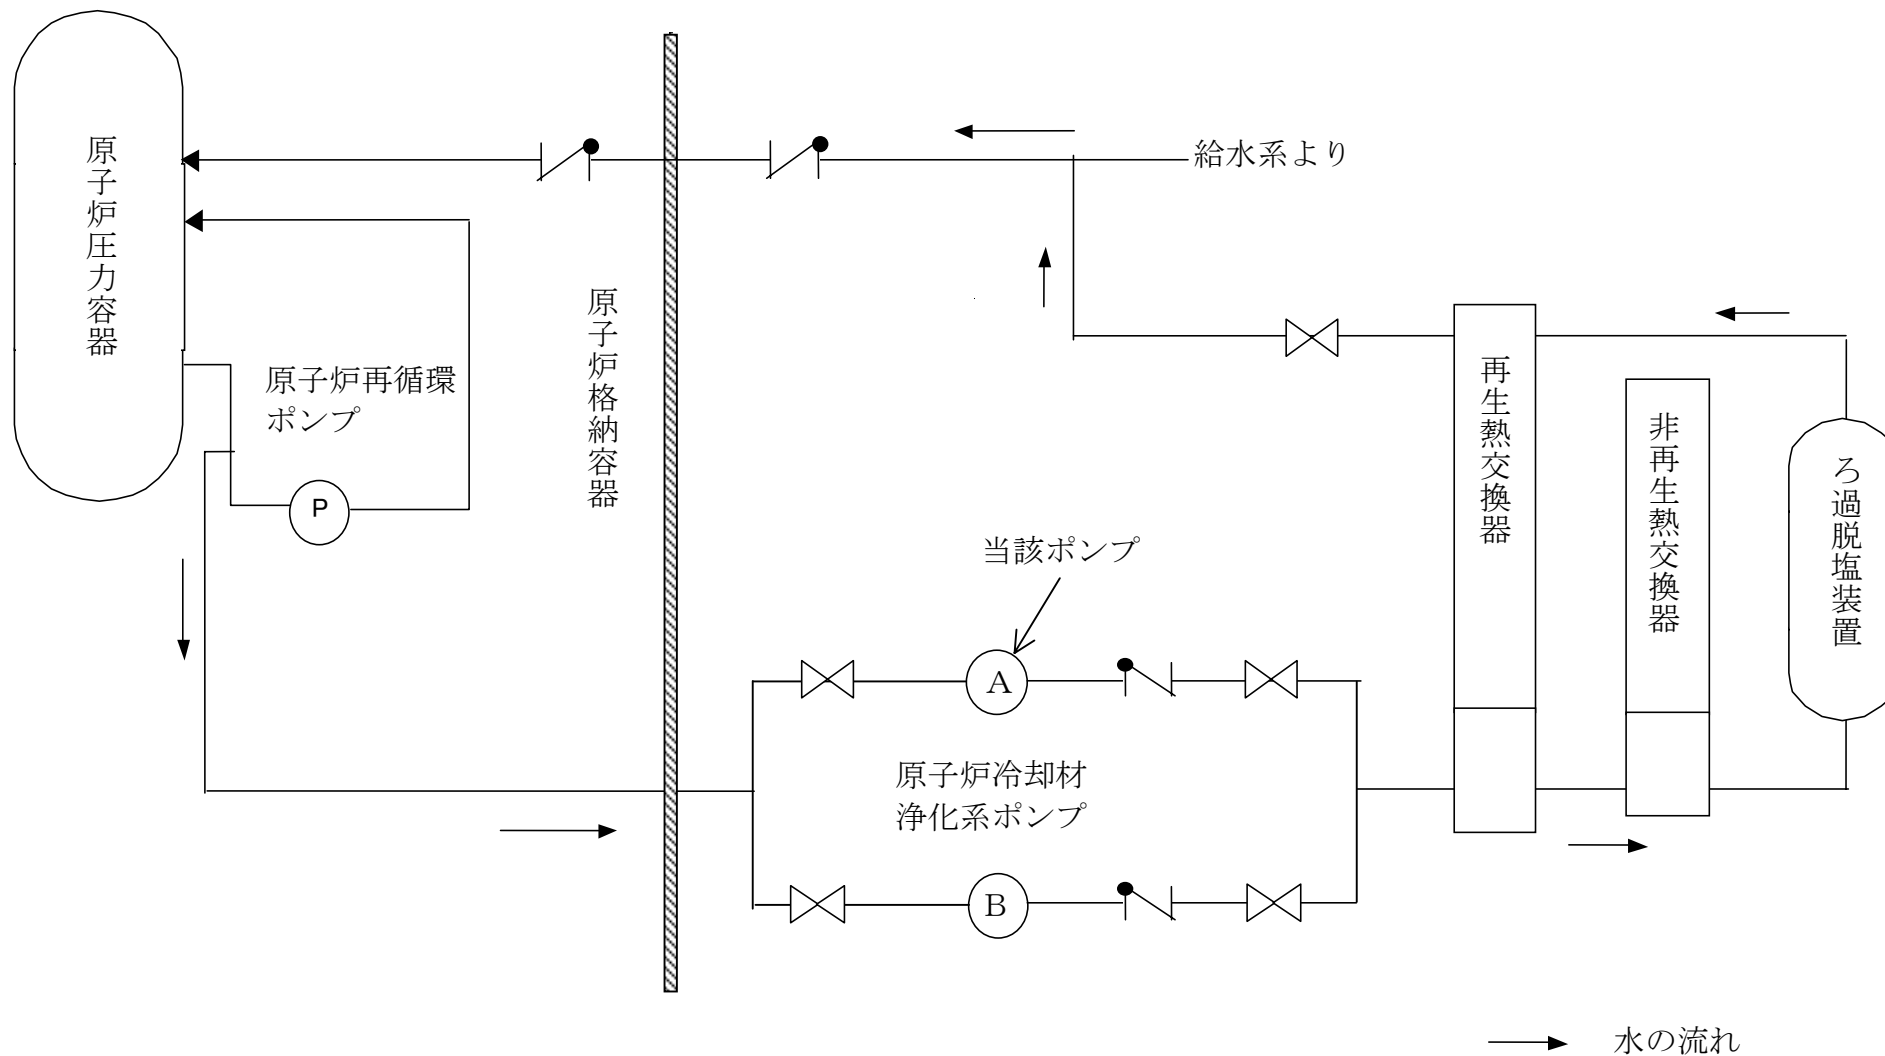
5号機原子炉冷却材浄化系概略図

定期検査中の5号機において、平成17年3月21日、原子炉冷却材浄化系ポンプ*¹(A)の電源装置ならびに原子炉冷却材浄化系に関する警報が発生するとともに、原子炉冷却材浄化系ポンプ2台が停止いたしました。

原因を調査した結果、当該ポンプ(A)は電源装置の過電流継電器*³が動作しポンプが停止したことが分かりました。

過電流継電器が動作した原因は、当該ポンプ電動機の分解点検により軸受部の部品に擦れ痕および摩耗が確認されたことから、電動機軸受部の摩擦抵抗が増したことで電動機に負荷がかかり、運転中の電動機の電流値が高くなったためと推定いたしました。なお、軸受部の擦れ痕および摩耗は、今定期検査の点検時に、電動機を水を抜いた状態で保管していたことにより、内部に発生した錆がポンプの運転中に軸受部に混入したためと推定いたしました。

今回の対応として、擦れ痕および摩耗が確認された軸受部の部品を取り替えるとともに、過電流継電器の動作設定値を是正いたしました。

今後、電動機内部に錆が発生しないようにポンプ点検時には電動機内部を満水状態で保管するとともに、電動機組み込み時に洗浄作業を行います。
