平成 18 年 1 月 10 日

## 5 号機屋外配管敷設溝における重油だまりの調査結果について

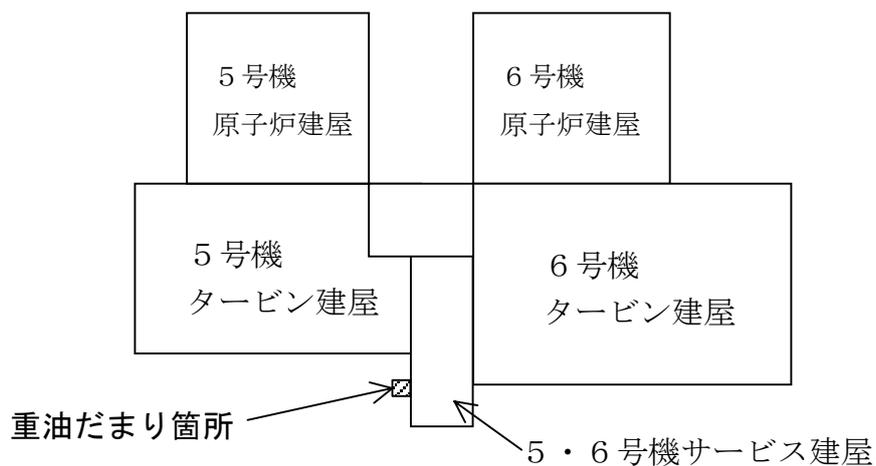
5・6号機建屋平面図

平成 17 年 11 月 2 日、当所 5・6 号機サービス建屋\*<sup>1</sup> 南側付近で油のにおいがすることから、周辺の調査を行ったところ、サービス建屋温水ボイラー\*<sup>2</sup> に供給する重油の配管敷設溝上蓋付近の地面に油が少したまっていることを確認したため、当該重油供給元弁を閉止するとともに消防署に連絡いたしました。

その後の調査において、先に確認した油だまりに加え、当該配管の敷設溝にも重油と水がたまっていたため、重油約 117 リットル、水約 1,600 リットルを回収いたしました。（平成 17 年 11 月 4 日お知らせ済み）
