タービン建屋東側(海側)の地下水調査結果及び漏えい防止策について

発電所護岸付近に設置した地下水観測孔の水を採取したところ、濃度の高いトリチウムとストロンチウム等が検出されました。このため、海のモニタリング強化ならびに対策工事を開始しております。これまで得た分析結果等を検討し、現在の状況についてとりまとめました。

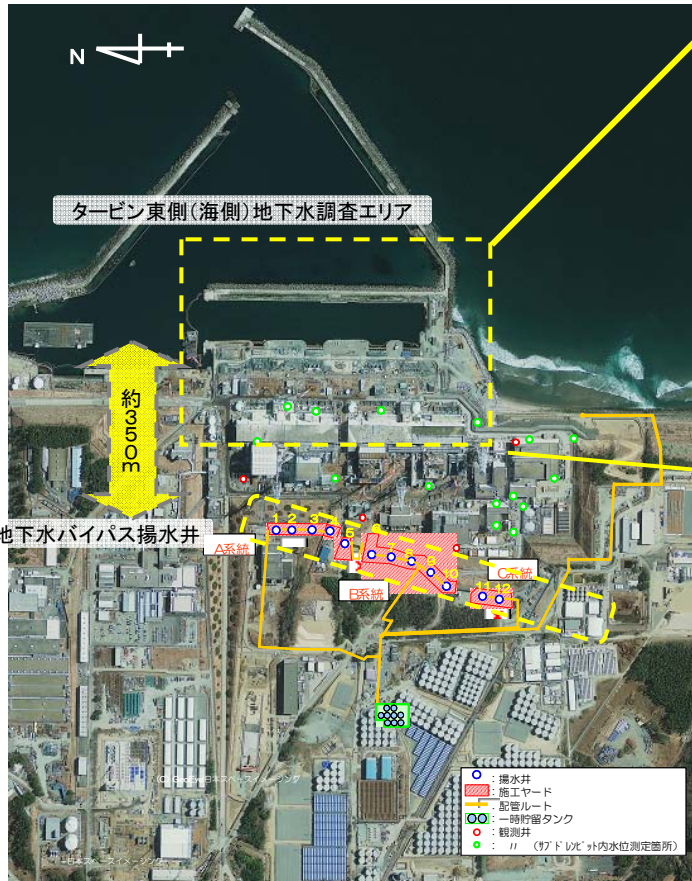
<地下水調査エリア>

タービン建屋東側(海側)の地下水調査エリアは、地下水バイパスの揚水井から約350m離れた護岸付近です。

- 観測孔No.1-2の値が突出している事から、過去の漏えいの影響と考えています。
- No.1-3の値も高いことから、過去の漏えい以外の可能性も考えられるため、この付近の調査やリスク低減のための具体的な対策を講じます。
- 観測孔の地下水位が、潮位や降雨等の影響を受け変動していることから、本年5月以降にNo.1観測孔で確認された汚染を含む地下水が、シルトフェンス内(1~4号機取水口前面)を行き来していると考えられます。(※参考資料参照)

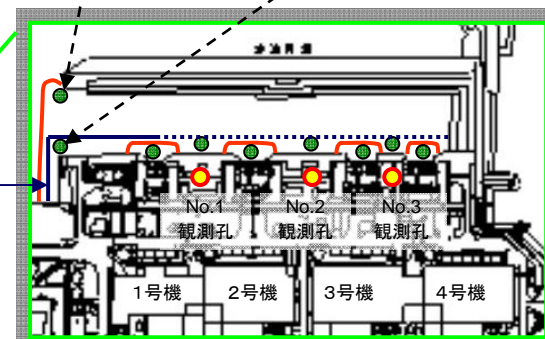
- シルトフェンス内側（1～4号機取水口前面）（●）の海水中濃度は一方的には上昇せず下降することもあり、**海水中への拡散は限定的**と考えています。
- 港湾内（シルトフェンス外側）（○）では、海水中濃度はほぼ検出限界値未満で、**影響はほとんど見られません**。
- 港湾の境界付近（●）では、港湾内と同等かそれ以下のレベルで、**影響はほとんど見られません**。
- 沖合の測定結果では、トリチウム・全ベータの値は**検出限界値未満**となっています。

全ベータ : 660
トリチウム : 1,300

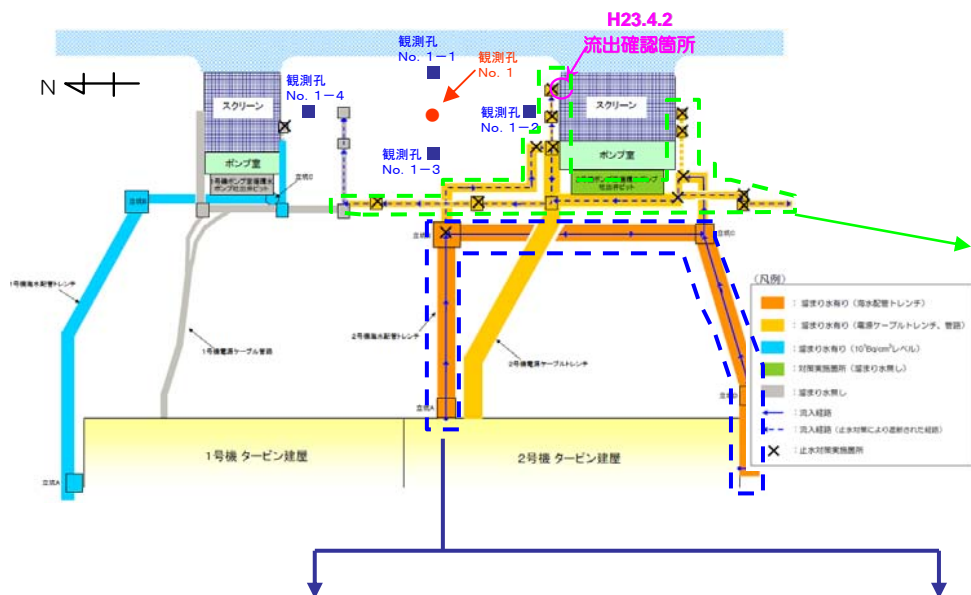
<タービン建屋東側における配管の概要(1・2号機)>

- 現時点の想定では、平成23年4月の2号機取水口部からの漏えいの際、一部の水が2号機電源ケーブル管路から北側地中に浸透・拡散した可能性が高いと考えています。
- これまでの調査で、平成23年4月の漏えい箇所に至るまでの配管や電源ケーブルのトレンチ（トンネル）の中に、高濃度汚染水が残留していることから、「①分岐トレンチの閉塞」「②主トレンチ内の汚染水濃度の低減」「③主トレンチ内の汚染水の水抜き」等を順次、実施してまいります。
