H6エリアタンク天板部からの漏えい に対する原因と対策について

平成26年3月7日

東京電力株式会社

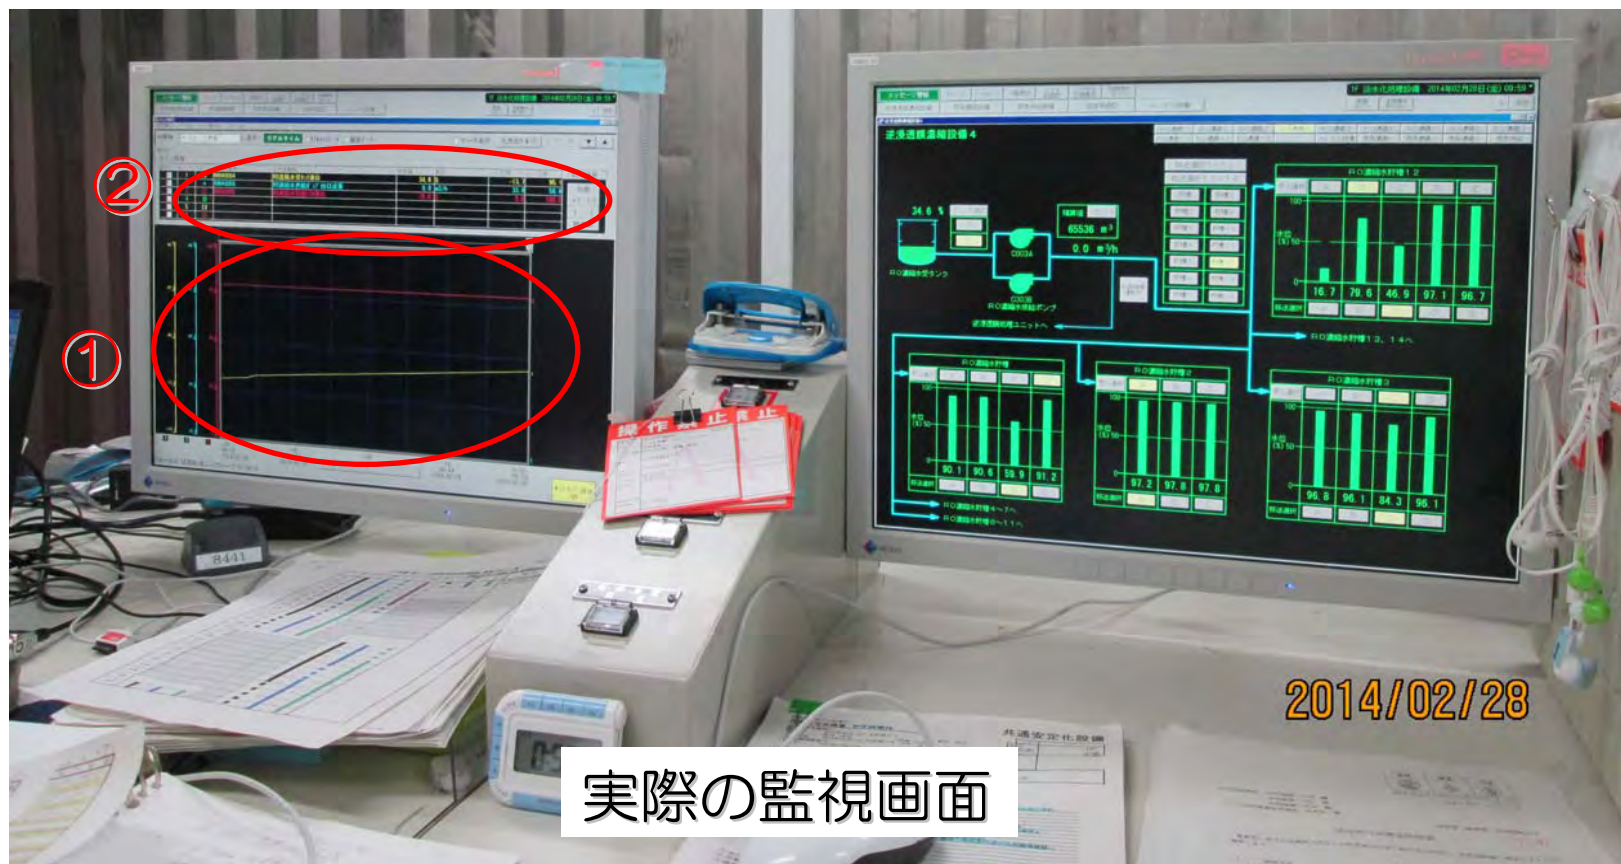
【参考】トレンド監視イメージ

- 0-100%レンジのトレンドグラフ【①】を常時表示して状態を確認
- 加えて1時間に1度、タンク水位等の各状態値【②】について確認し記録
- 2直の操作員は、1直から引き継いだ上記記録の数字が変化していないことに気づき、異常を疑う

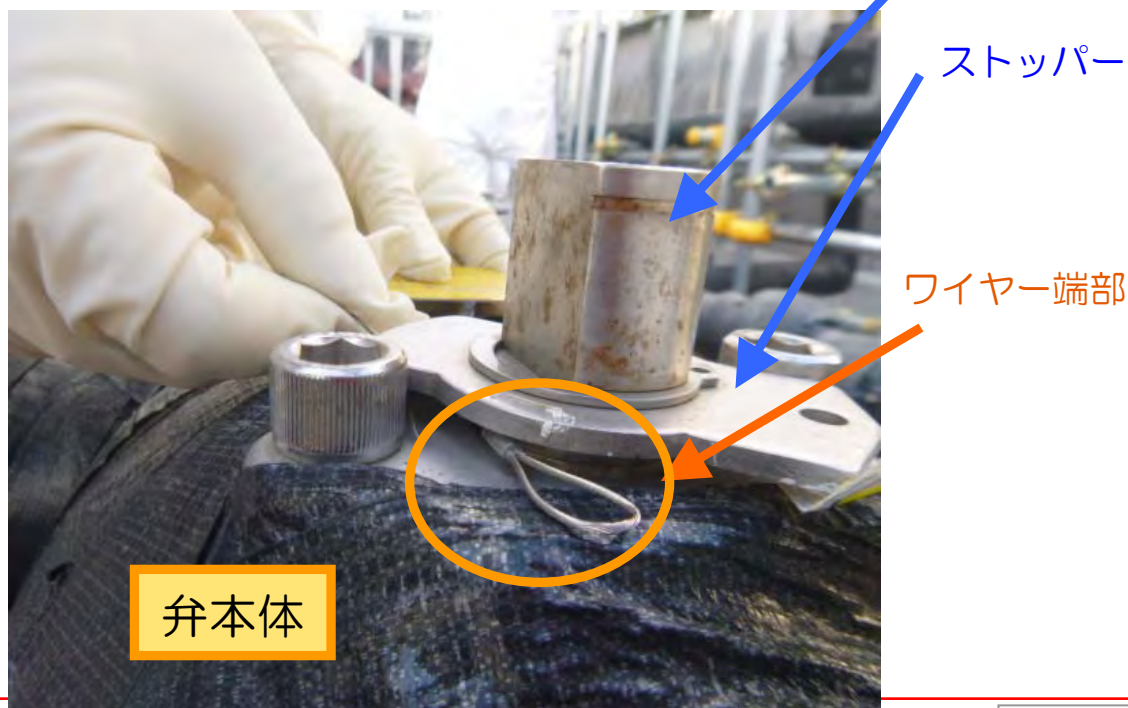
<ワイヤー通し状況（ハンドルなし）>

- ・実施日（場所） H26.2.21 15時頃（1 F 構内タンクエリア）
- ・実施対象弁：ボール弁2個（ハンドル付、ハンドルなし）
- ・作業手順
 - ①銘板の二重リングの1箇所ワイヤーを取付た状態で、銘板のワイヤーをストッパーと弁本体の隙間に通す（※）
 - （※）ワイヤー径：約1mm、隙間：数mm
 - ②弁棒にワイヤーを巻き付ける（2重）
 - ③ワイヤー端部を銘板の割リングに取付
- ・作業時間（開始（①）～完了（③））：各弁とも30秒程度
