新潟県中越沖地震の影響について

2007年7月27日

東京電力株式会社

新潟県中越沖地震による原子力発電所 への影響

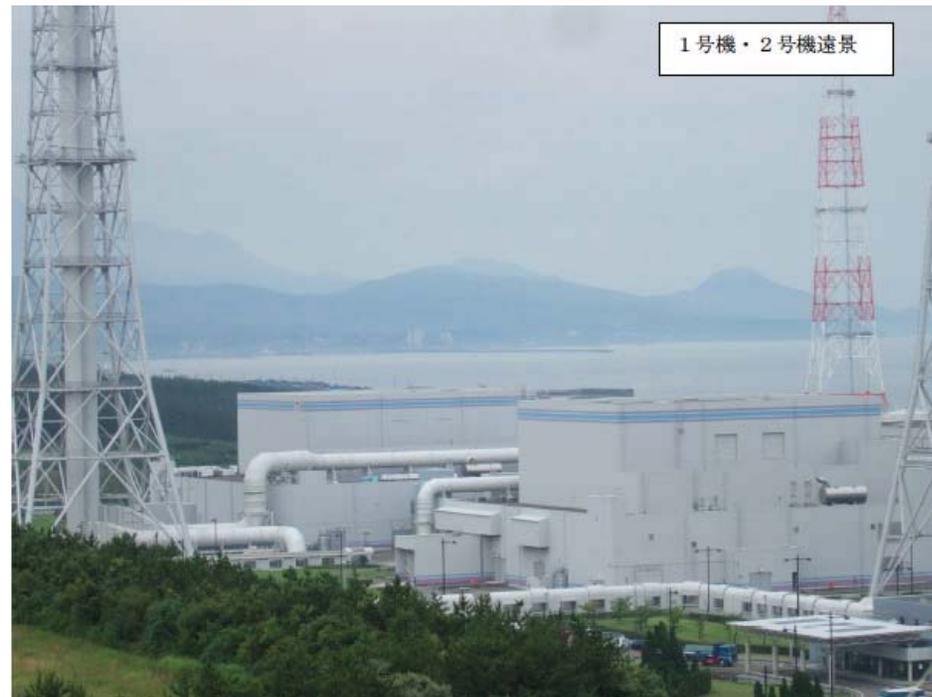
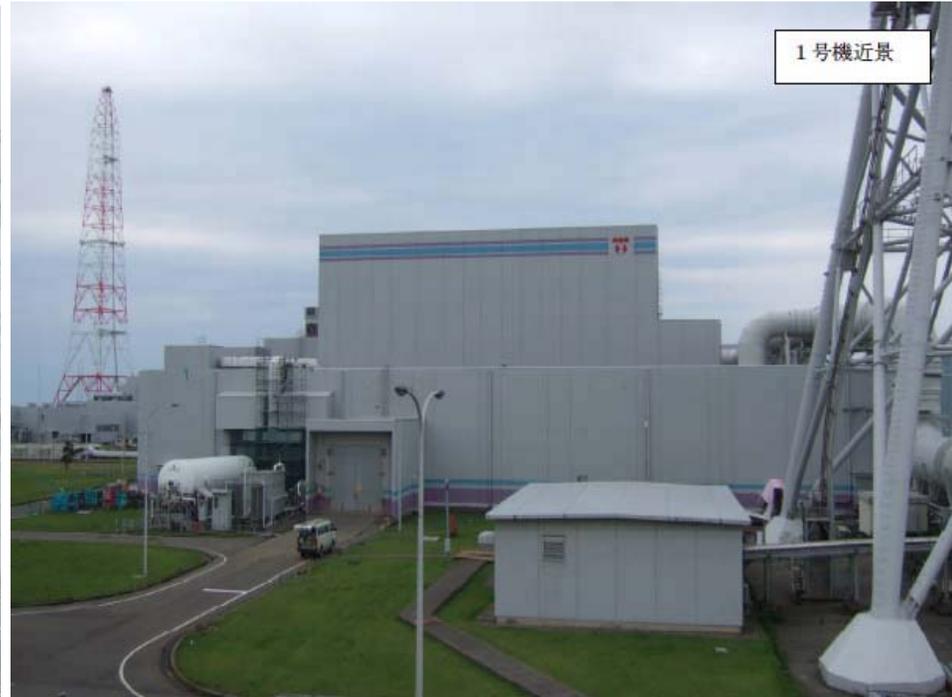
■ 発電所外観（1号機・2号機）

- 地震発生により、起動操作中の2号機、定格運転中の3号機、4号機及び7号機において原子炉が自動停止
- 発電所施設のうち、変圧器、排気ダクト、構内道路、事務所等に損傷を確認
 - 地震発生後の外観点検により全63件の事象を確認（内15件が放射性物質に係わる事象）
 - 詳細点検により1件の事象を確認（6号機原子炉建屋天井クレーンを駆動させる軸の継手に破損を確認）
- 原子炉の未臨界確保に必要な制御棒駆動設備、原子炉の冷却に必要な原子炉冷却系統設備、原子炉の閉じ込め機能としての原子炉格納容器等、安全上重要な設備においては、これまでの目視点検で損傷は確認されていない
- 今後も引き続き詳細な調査を行う予定
