福島第一原子力発電所における屋内空調ダクトの点検作業の終了について

福島第一原子力発電所 ドレンファンネルからの空気の吸い込み概要

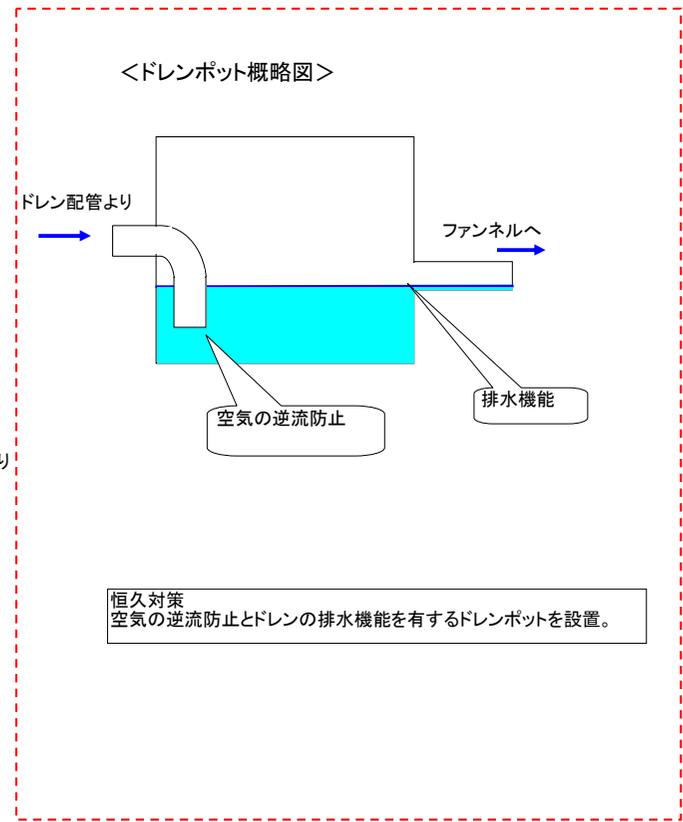
結露水を排水する配管に、空気の逆流を防止するU字形状の配管がなかったこと、または空気の逆流を防止する機能が作用しなかったため、空気を吸い込んでいたものと推定しました。

給気処理装置ドレンラインからの吸い込みの例(U形状配管なし)

- ・ 空気を吸い込んでいた 12 箇所については空気の逆流防止の処置を施しました。
- ・ 屋内空調ダクトについては、今後、点検周期を定めて計画的に点検を行うこととします。
