2号機の給水加熱器ドレンポンプにおける溜まり水の発見に関する調査結果について

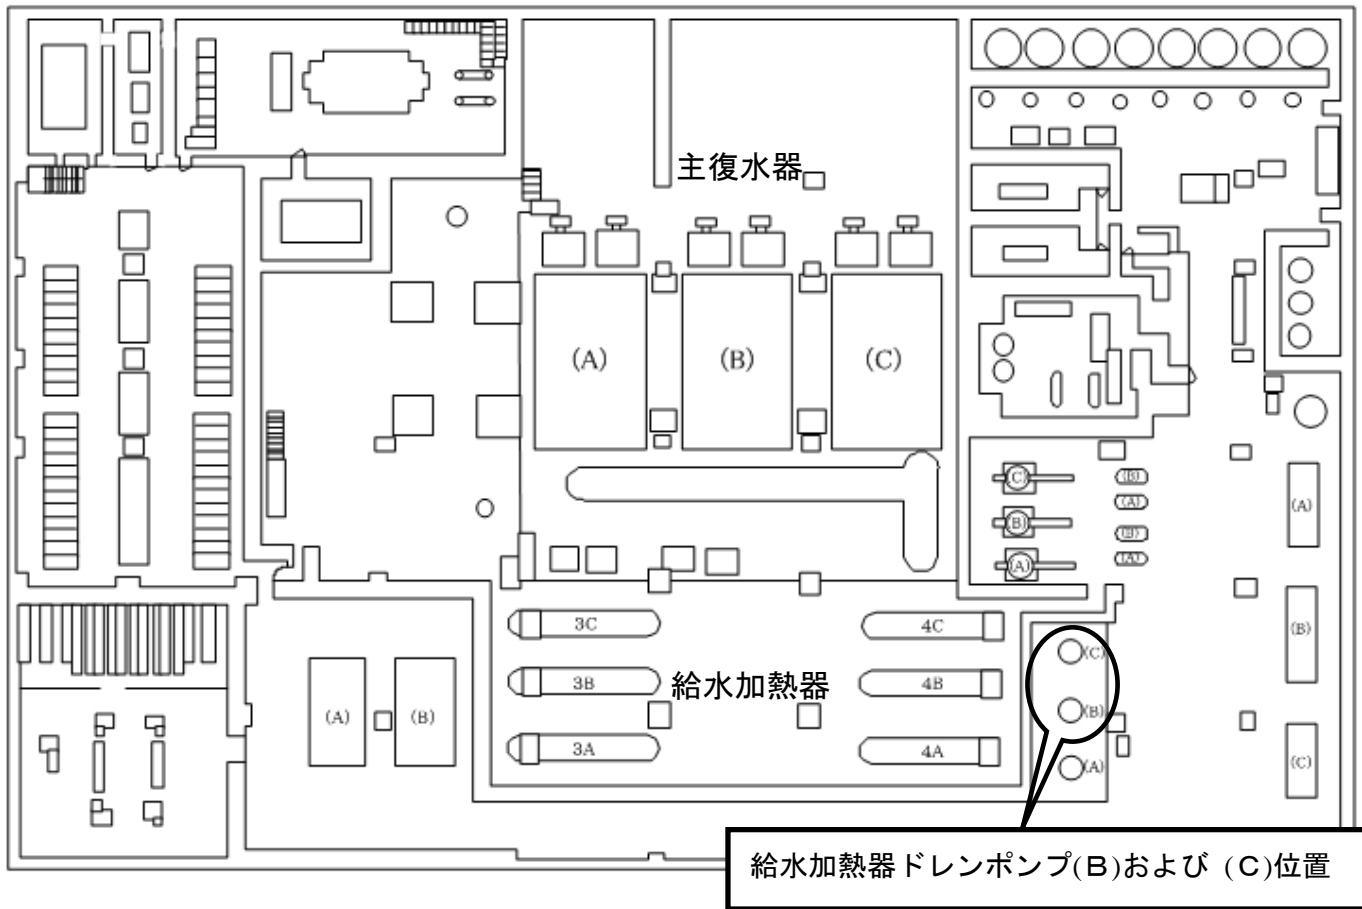
タービン建屋地下1階

定期検査で停止中の2号機において、平成21年5月6日より、タービン建屋地下1階に3台設置されている給水加熱器ドレンポンプ*¹(以下、ポンプ)のうち、(B)、(C)の2台の埋設容器(以下、ポンプバレル)を取り替えるため吊り上げ作業を行っていたところ、5月6日にポンプ(B)のポンプバレルを収めたコンクリートピット(以下、ピット)内に約830リットルの水が溜まっていることを確認しました。また、5月7日にポンプ(C)のピット内においても、約550リットルの水が溜まっていることを確認しました。

- ・ポンプバレル（B）（C）に貫通穴等は認められなかったこと。
- ・ポンプ（B）（C）のピット内の水を抜いて点検を行ったところ、ピットにひびがあり、新たに水がしみ出していたこと。
- ・ポンプ（B）のピット内に新たに溜まった水を分析した結果、同様にトリチウムが検出されたこと。また、ポンプ（C）のピットのひびからは水がにじむ程度で、分析に必要な量の水を採取できずトリチウムの有無は確認できなかったこと。
- ・ポンプ室の埋設配管やポンプ付近の床面等を確認したが、異常は認められなかったこと。
