## 福島第二原子力発電所 1号機原子炉建屋付属棟における発火の調査結果について

平成 23 年 6 月 10 日  
東京電力株式会社  
福島第二原子力発電所

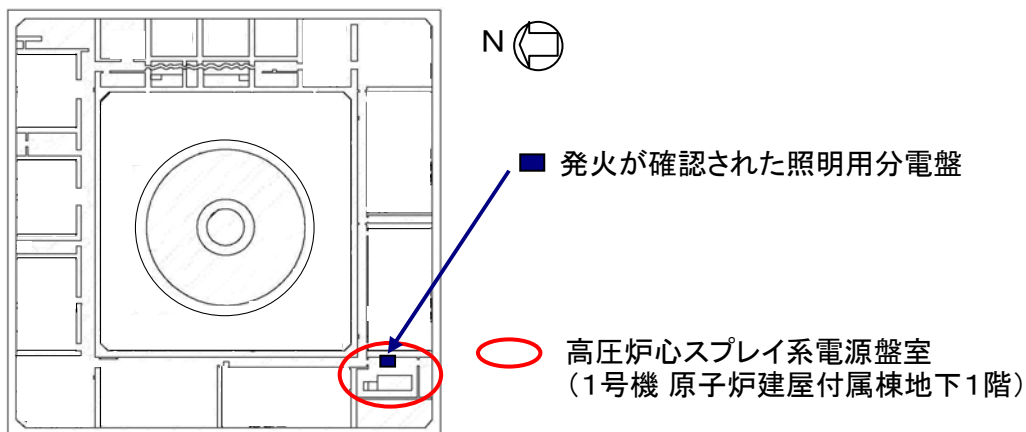
＜参考＞照明用分電盤設置場所

- ・ 発火による損傷の著しい箇所は、照明用分電盤内最下部の配線用しゃ断器（予備）であったこと。
- ・ 焼損した配線用しゃ断器の絶縁抵抗測定は、5 月 19 日に実施し、健全であることを確認していたこと。
- ・ 分電盤が設置してある高圧炉心スプレイ系電源室内は、津波による海水の流れ込み（床上 5 cm 程度の浸水）があったこと。
- ・ 作業当日、同室内は浸水していなかったが、津波により空調機が停止していたため室内湿度が高く、分電盤の設置環境としては良い状態ではなかったこと。
- ・ 焼損した配線用しゃ断器の近傍にある配線用しゃ断器を分解点検した結果、しゃ断器内部の接触金具に塩分が付着していたこと。
- ・ 津波後の当該分電盤点検時、盤内部の配線用しゃ断器等の機器を確認していなかったこと。

当該分電盤の盤内部の確認を行っていなかったため、海水の浸水の影響で当該配線用しゃ断器内への塩分の付着を確認できず、その後、室内で発生した結露水が吸着しました。このことから、しゃ断器の絶縁抵抗が低下し、この状態で電源を投入したため漏電・発火に至ったものと推定いたしました。

- ・ 津波により浸水した電気品については、原則交換または修理を実施する。
- ・ 津波により浸水したエリアにある電気品を使用する場合は、塩分による汚損がないこ

とを確認する。

- ・ 津波の後に初めて通電する電気品については、設置環境を確認した上で、通電直前に絶縁抵抗を測定し健全性を確認する。
- ・ 上記3項目について、当社監理員および協力企業作業員に周知する。

なお、焼損した分電盤については、新規製作することといたします。
