福島第一原子力発電所2号機炉内調査・温度計設置の ためのTIP案内管健全性確認結果について

平成25年3月1日
東京電力株式会社

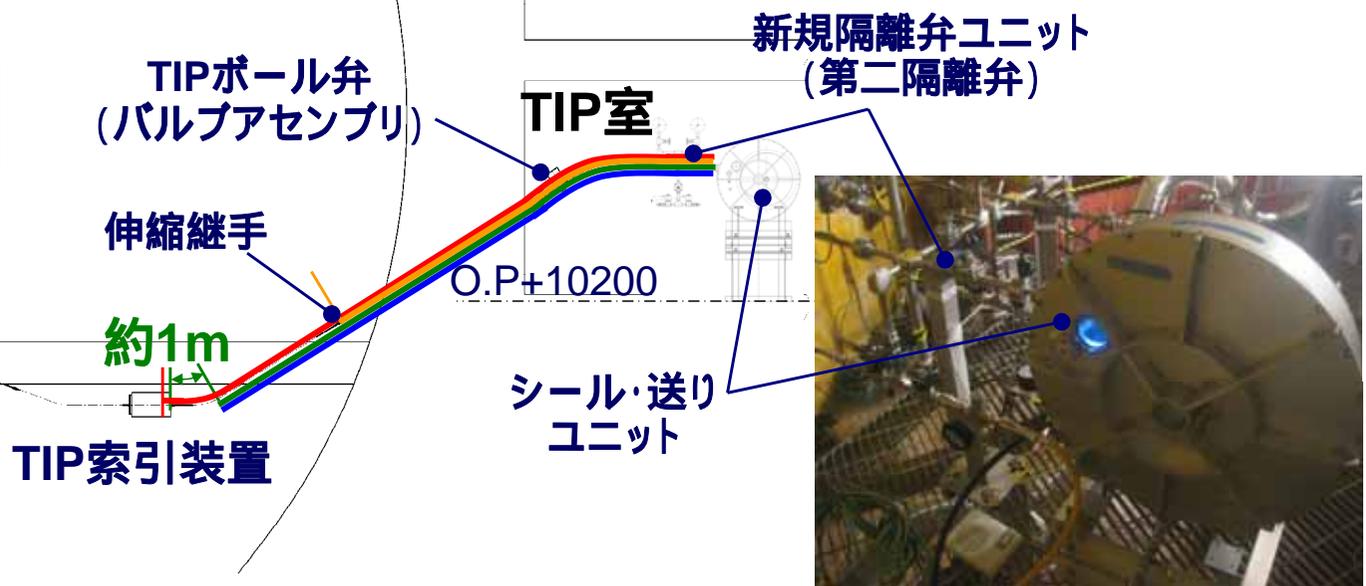
| 調査対象 | 推定到達位置 1 | 図中凡例 |
| Dライン (2月25日実施) | 約8.6m 位置 (TIP索引装置内) | |
| Aライン (2月26日実施) | 約5.4m 位置 (伸縮継手内) | |
| Cライン (2月27日実施) | 約8.0m 位置 (索引装置約1m手前) | |
| Bライン (2月28日実施) | 約9.4m 位置 (索引装置約1m手前) | |

1: 第二隔離弁入口フランジからの距離
2: 索引装置までの距離は各ラインで異なる。

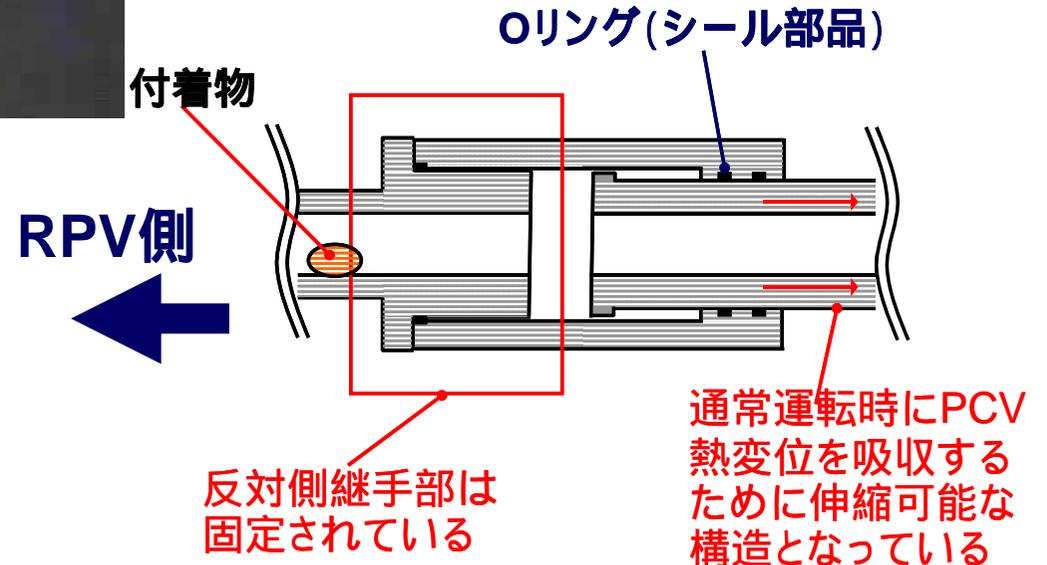
伸縮継手部概要図

■配管内面の付着物が邪魔になり、挿入不可

付着物
