地下貯水槽計画の経緯、現在の対応（要因分析他） と今後の方向性について

平成25年4月19日

東京電力株式会社

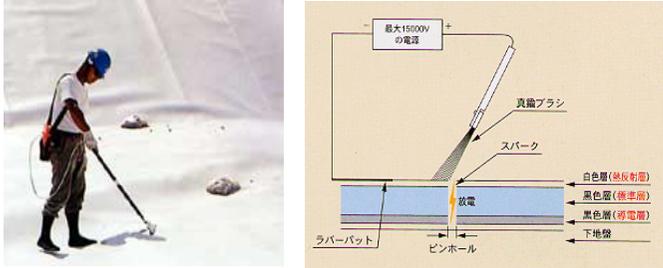
部位等	検査	検査基準・対象	当社立会
遮水シート のピンホール 等	<p style="text-align: center;">スパーク検査</p>

<p style="text-align: center;">スパークが発生しない こと (電圧15,000V以上)</p> <p style="text-align: center;">全面検査</p>	<p style="font-size: 1.2em;">全面立会</p>
溶着部の 不具合 (自動)	<p style="text-align: center;">加圧検査</p>

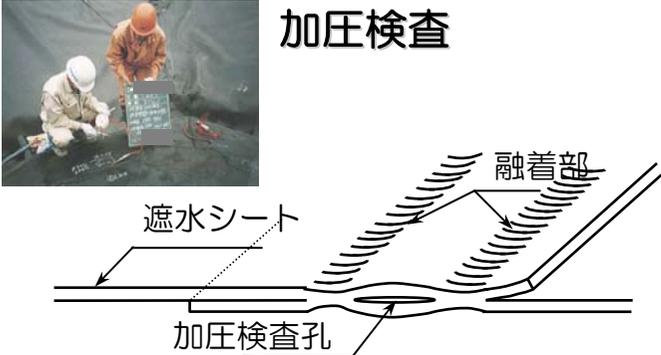
<p style="text-align: center;">漏気がなく圧力低下率 が20%以下であること 〔 圧力150kPa 保持時間30秒 〕</p> <p style="text-align: center;">全数検査</p>	<p style="font-size: 1.2em;">全数立会</p>
溶着部の 不具合 (手動)	<p style="text-align: center;">負圧検査</p>

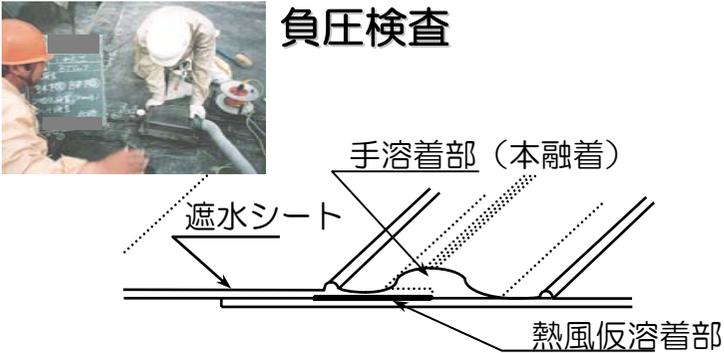
<p style="text-align: center;">気泡が発生しないこと 〔 ゲージ圧-6.7kPa程度 保持時間10秒 〕</p> <p style="text-align: center;">全数検査</p>	<p style="font-size: 1.2em;">全数立会</p>

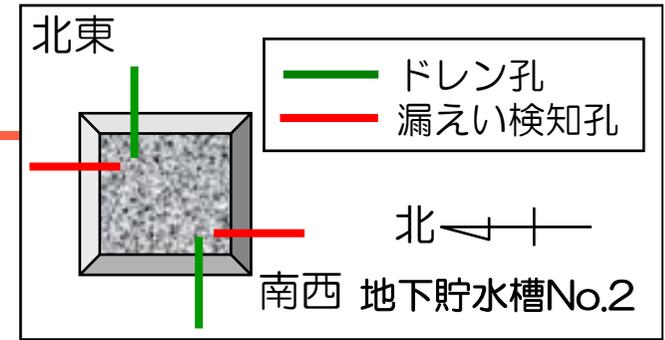
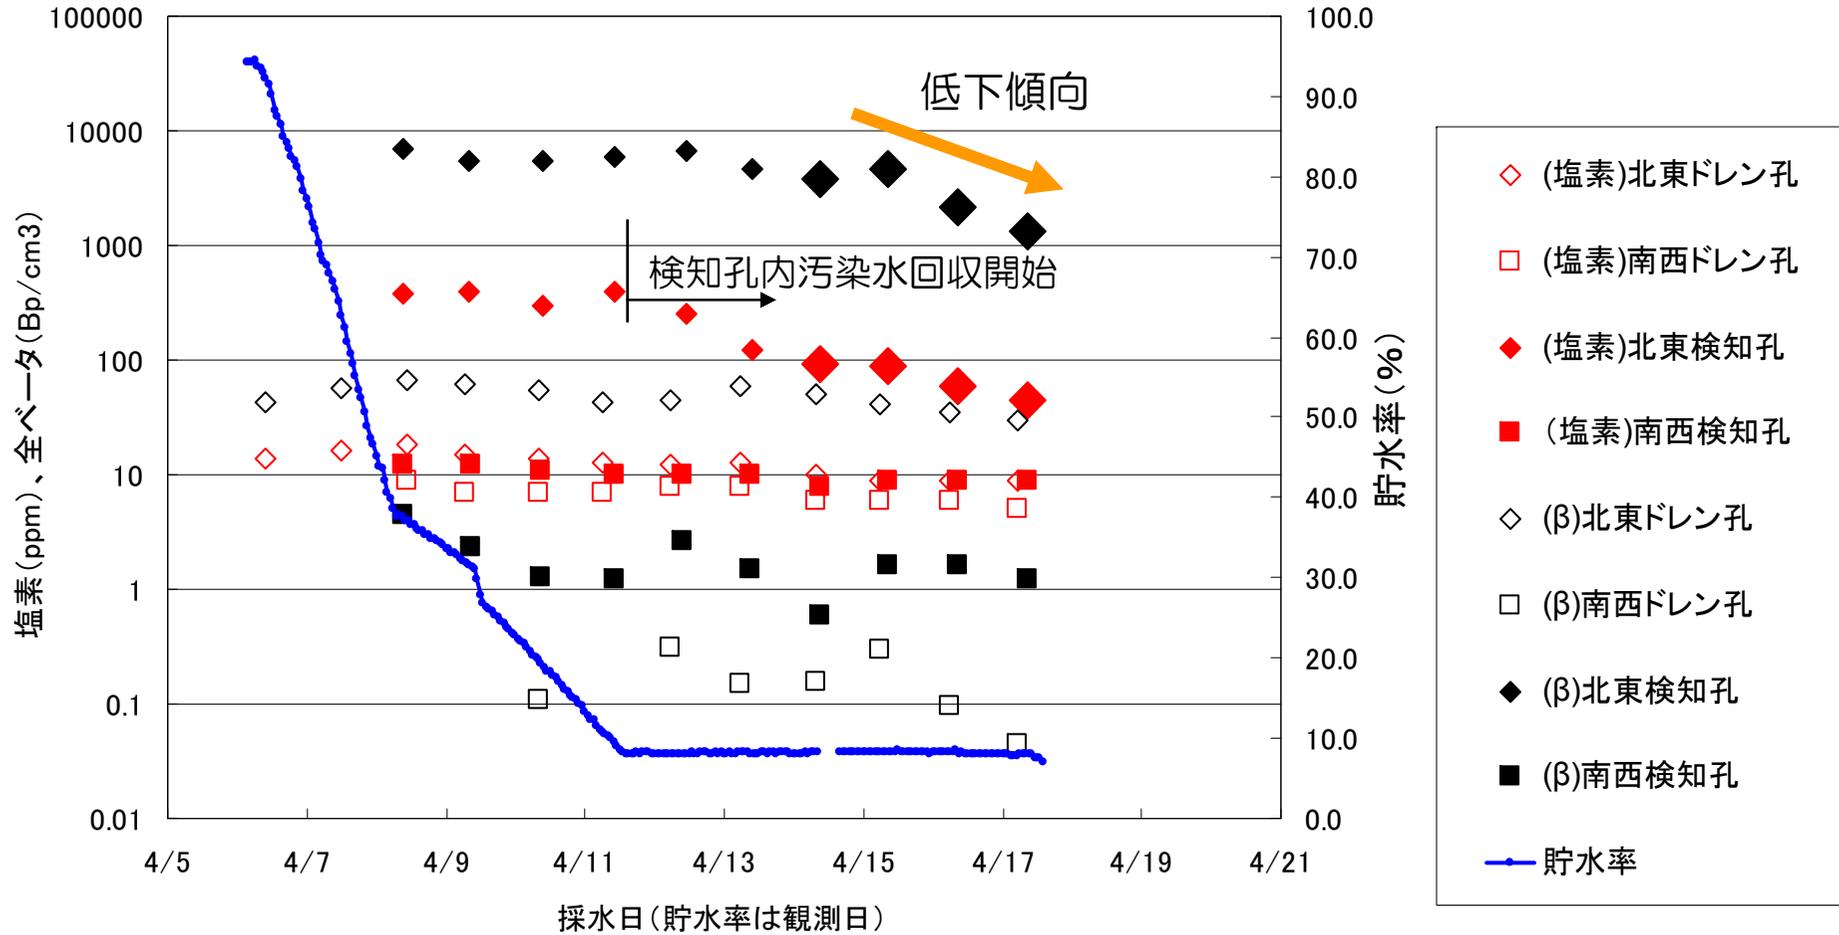
【参考1-2】 No2のモニタリングデータ

4月18日現在 No.2貯水槽

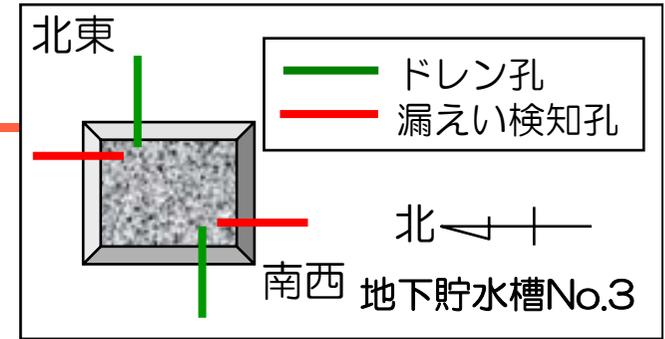
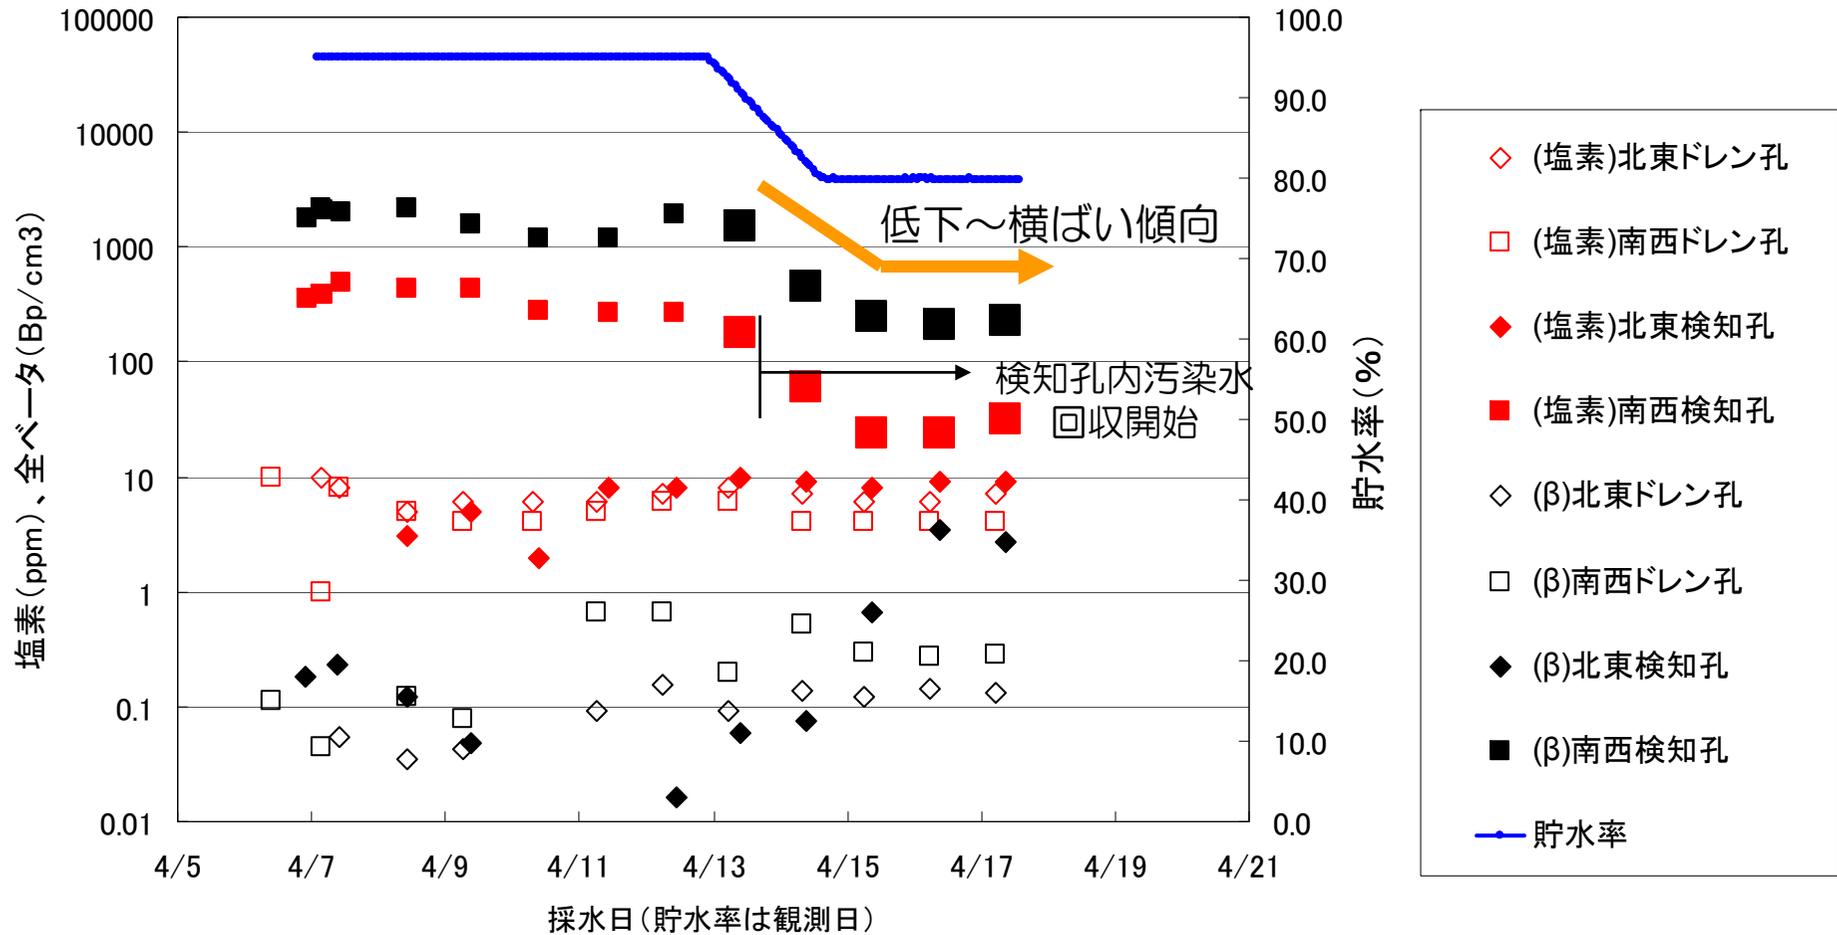
【参考1-3】 No3のモニタリングデータ

4月18日現在 No.3貯水槽
