## 第8回 特定原子力施設監視・評価検討会 に対するコメント回答

- ・ 地下貯水槽使用停止に伴う水処理運転計画について
- ・ 地下貯水槽使用停止に伴うろ過水タンクの使用について

H25 . 4 . 19  
東京電力株式会社

# 地下貯水槽使用停止に伴う ろ過水タンクの使用について

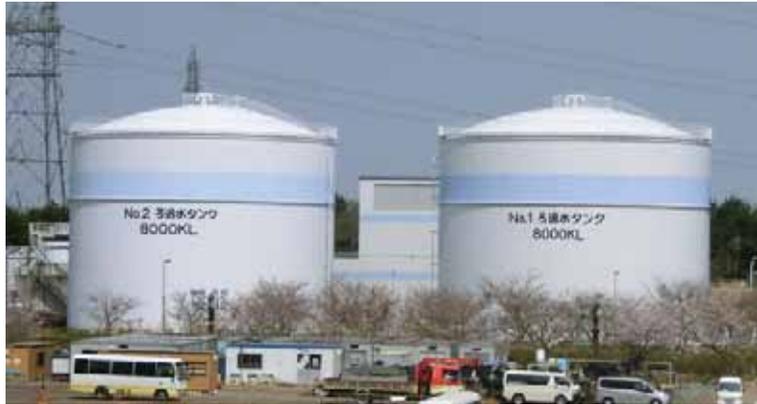
■容量 : 8000m<sup>3</sup>  
地下貯水槽 のRO濃縮水のうち、4600m<sup>3</sup>を貯留する。

■基数 : 2基  
RO濃縮水の貯留用として、1基を使用。なお、1基は原子炉注水のバックアップ水源として使用する。

■肉厚 :  
7mm (最上段) ~ 18mm (最下段)

■使用状況  
3.11の地震の際、当該タンクに破損、漏えいは発生していない。なお、側版の一部に変形が認められたため、健全性評価を行い、念のため60%貯水制限をかけてタンクを使用している。

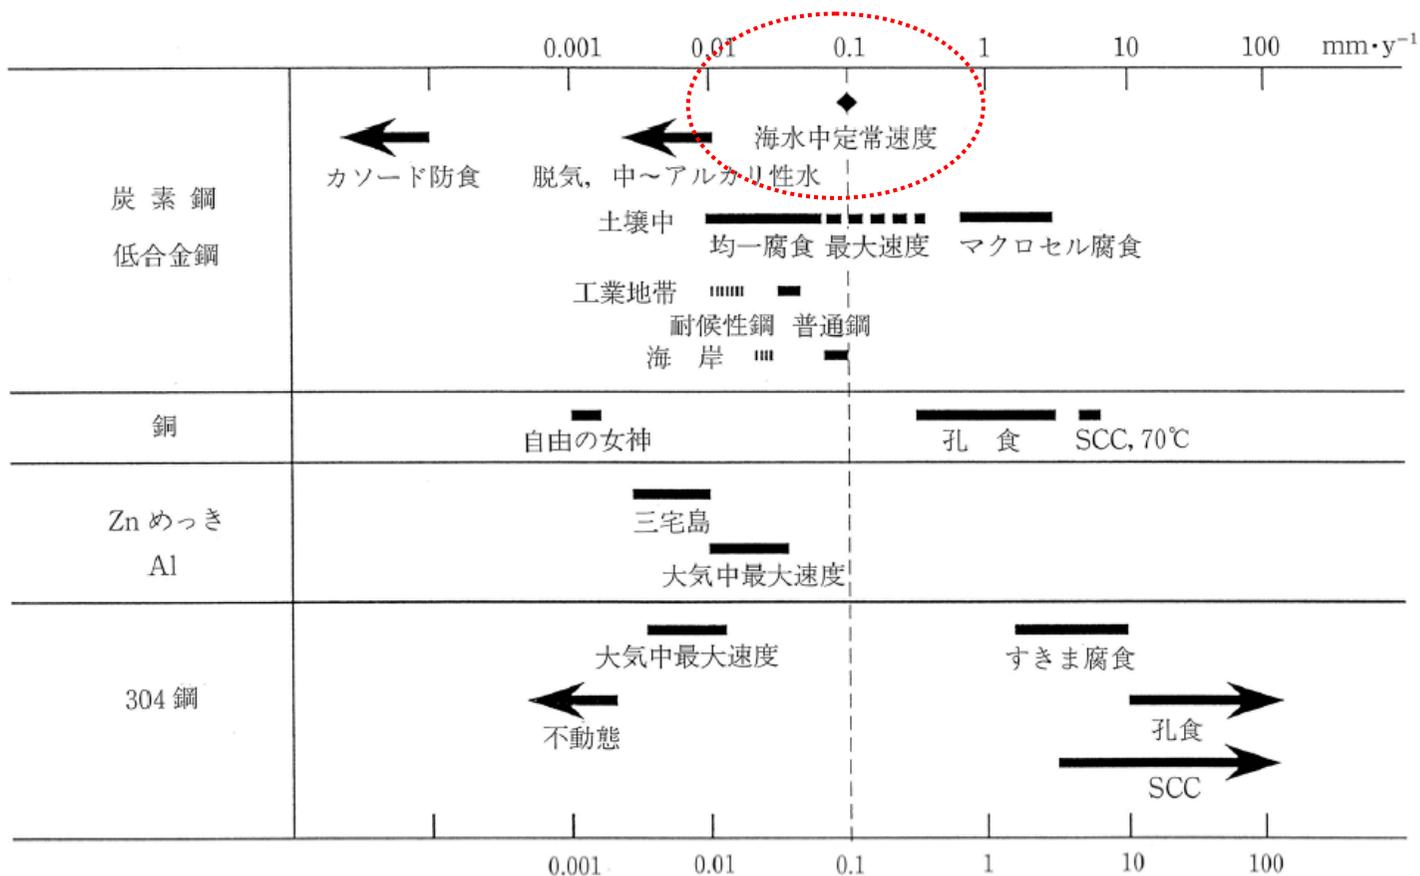
常温の静止水中での炭素鋼の均一腐食速度は0.1 mm/年程度であり、構造強度に影響を与えるほどの減肉の可能性は少ない。
