福島第一原子力発電所4号機原子炉建屋の
健全性確認のための
定期点検結果（第6回目）について

平成25年8月28日

東京電力株式会社

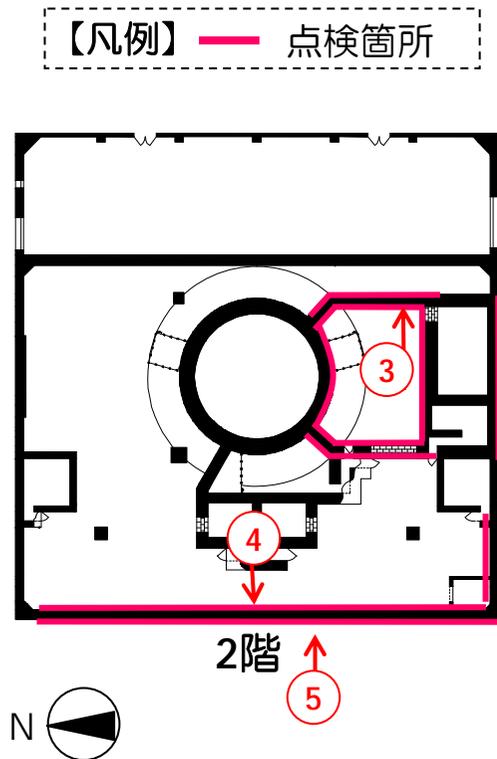
③ SFPプール側壁面

➤目視点検の結果、これまでの点検結果と同様に、1mm以上のひび割れや鉄筋腐食の可能性のあるひび割れは確認されなかったことから、有害な構造耐力上の劣化は無いものとする。

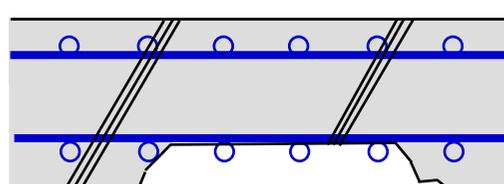
②鉄筋が露出した状態(対策前)

4号機原子炉建屋の柱・梁・壁の一部は、水素爆発によりコンクリート表面が剥離し、鉄筋が一部露出している。
このため、部材の耐久性確保の観点から、露出した部分を高圧洗浄した後、モルタルを吹き付ける劣化防止対策工事を2013年6月より実施中である。
