< 参考資料 >  
平成25年9月25日  
東京電力株式会社

# 多核種除去設備 バッチ処理タンクからの漏えいを踏まえた 原因と対策

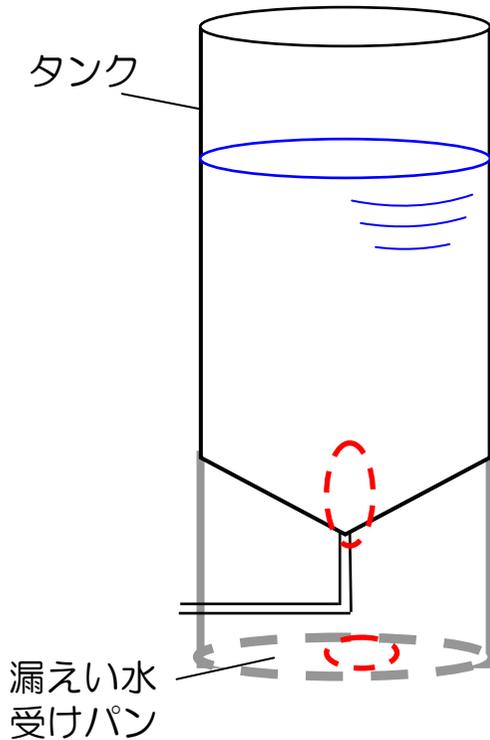
バッチ処理タンク概要

溶接線近傍に一部変色（茶色）  
している箇所があることを確認

生成した鉄沈殿物がタンク内に堆積・付着することによる**すき間環境の形成**と、薬液注入（主に次亜塩素酸）等による**腐食環境が促進**といった**複合的な要因が重畳したこと**によって、想定以上の腐食が発生し、欠陥が貫通、漏えいに至ったもの。

- バッチ処理タンクの再発防止対策  
欠陥部補修の後、タンク内面に**ゴムライニング**（クロロプレンゴム）を施工
