護岸付近の地下水からの告示濃度限度を超える 放射性物質の検出等に関する対応について

平成25年 9月30日

東京電力株式会社

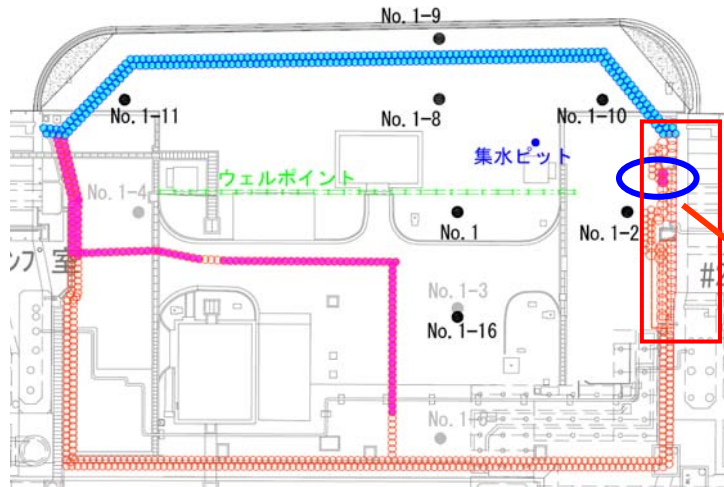
(参考)地盤改良工事[1-2号機間]施工状況

- ・埋設物確認のための試掘時に、電源ケーブル管路上面の線量を測定したところ50mSv/h以上(γ線)であった。管路近傍の土砂についても、50mSv/h以上(γ線)であった。
- ・電源ケーブル管路近傍については、H23に汚染水が流出した際に汚染したものと考えられる。

作業にあたっては、作業環境上線量が高く、作業員の被ばく低減のため、作業架台(離隔)及び鉛板(遮へい)を設置及び段取り替えの手間がかかっているため、防護措置に時間を要している。

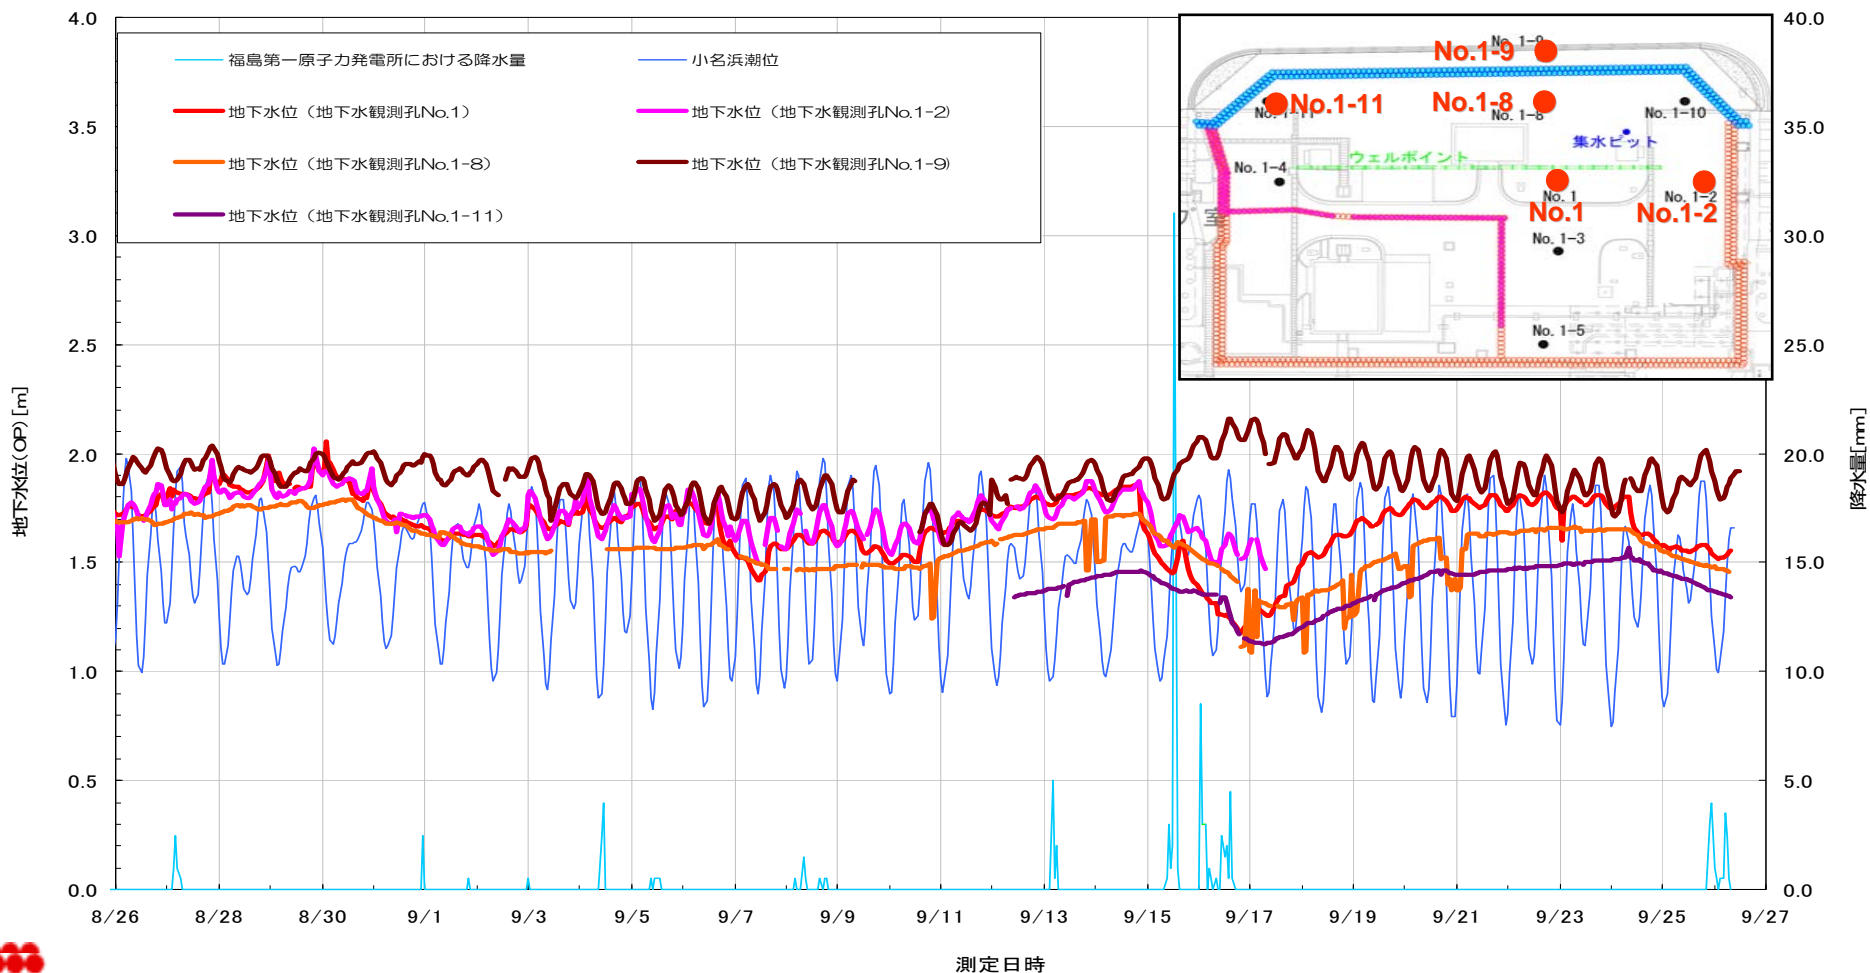
#1-2号機取水口間

- 集水ピット（8/9～）、ウェルポイント（8/15～）の順次稼働に伴い、地下水位は下降傾向
- No.1-11において、9/12より地下水位の計測を開始

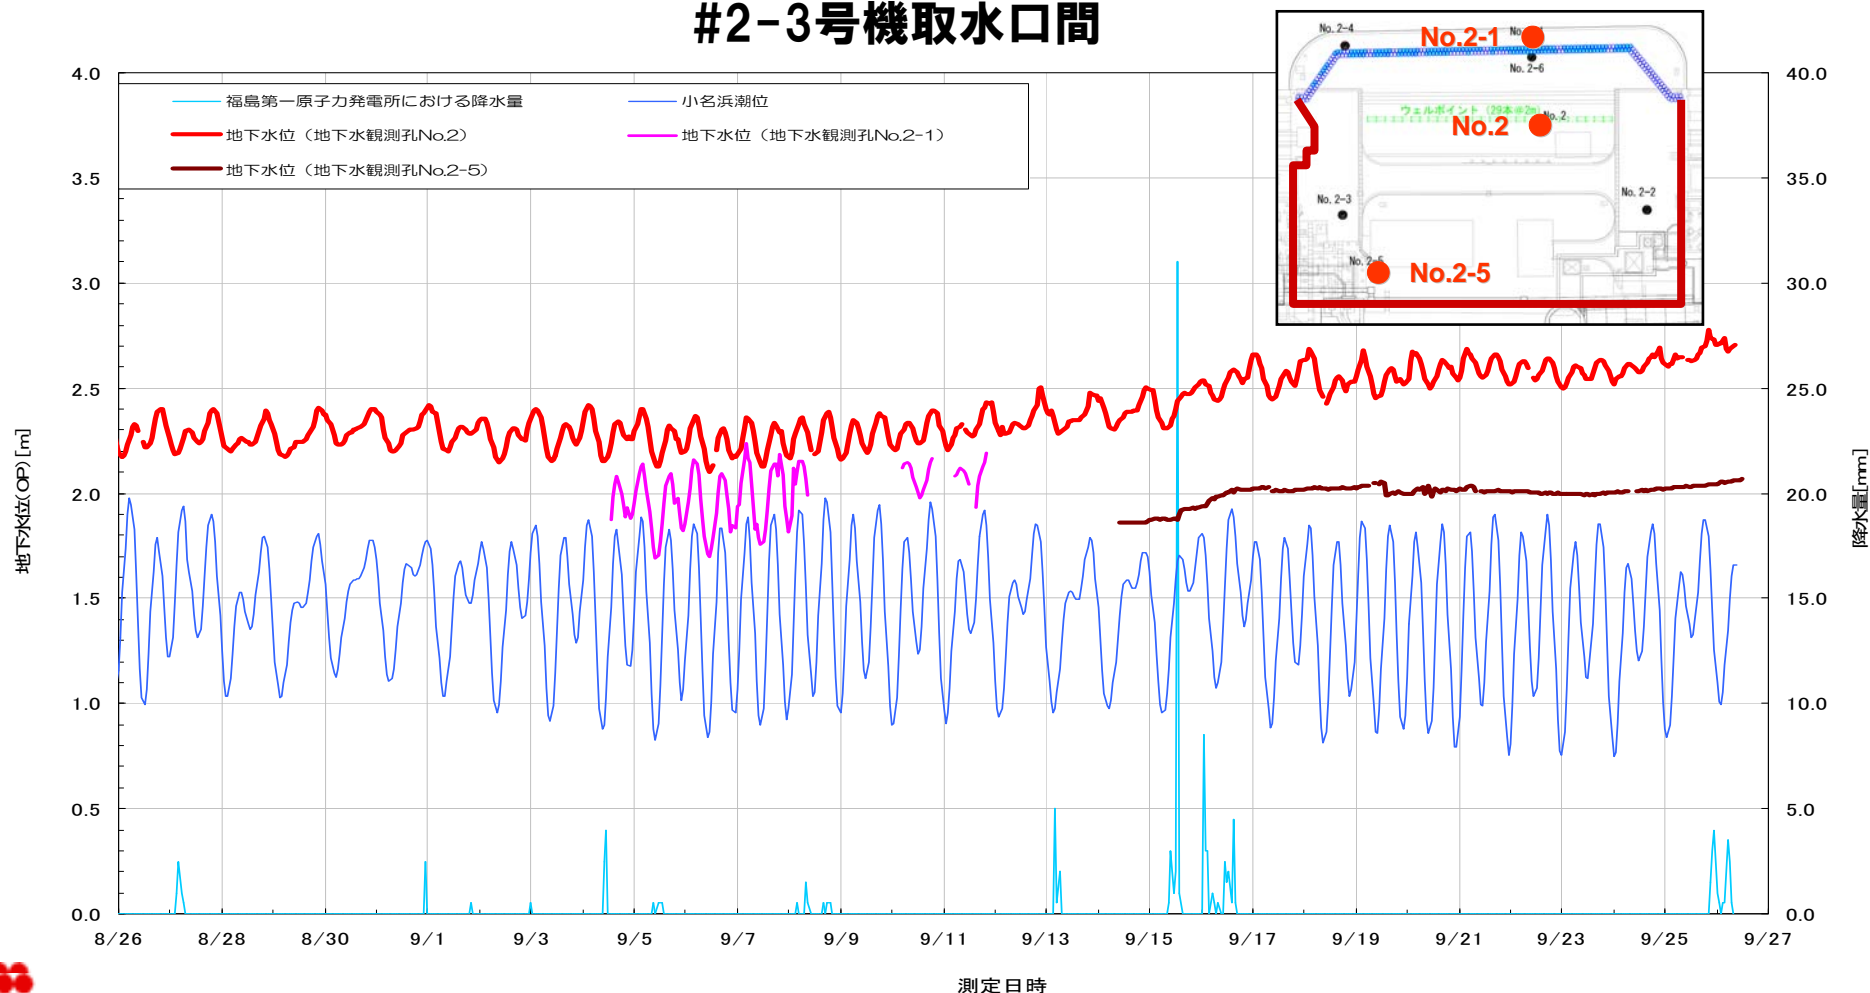
#2-3号機取水口間

- No.2-5において、9/14より計測を開始。No.2-5の地下水位は、近傍の2号機分岐トレンチの水位 [O.P.+3.0m～O.P.+3.2m程度] より低い。
- No.2-1については、薬液注入の影響のため9/11よりデータ欠測

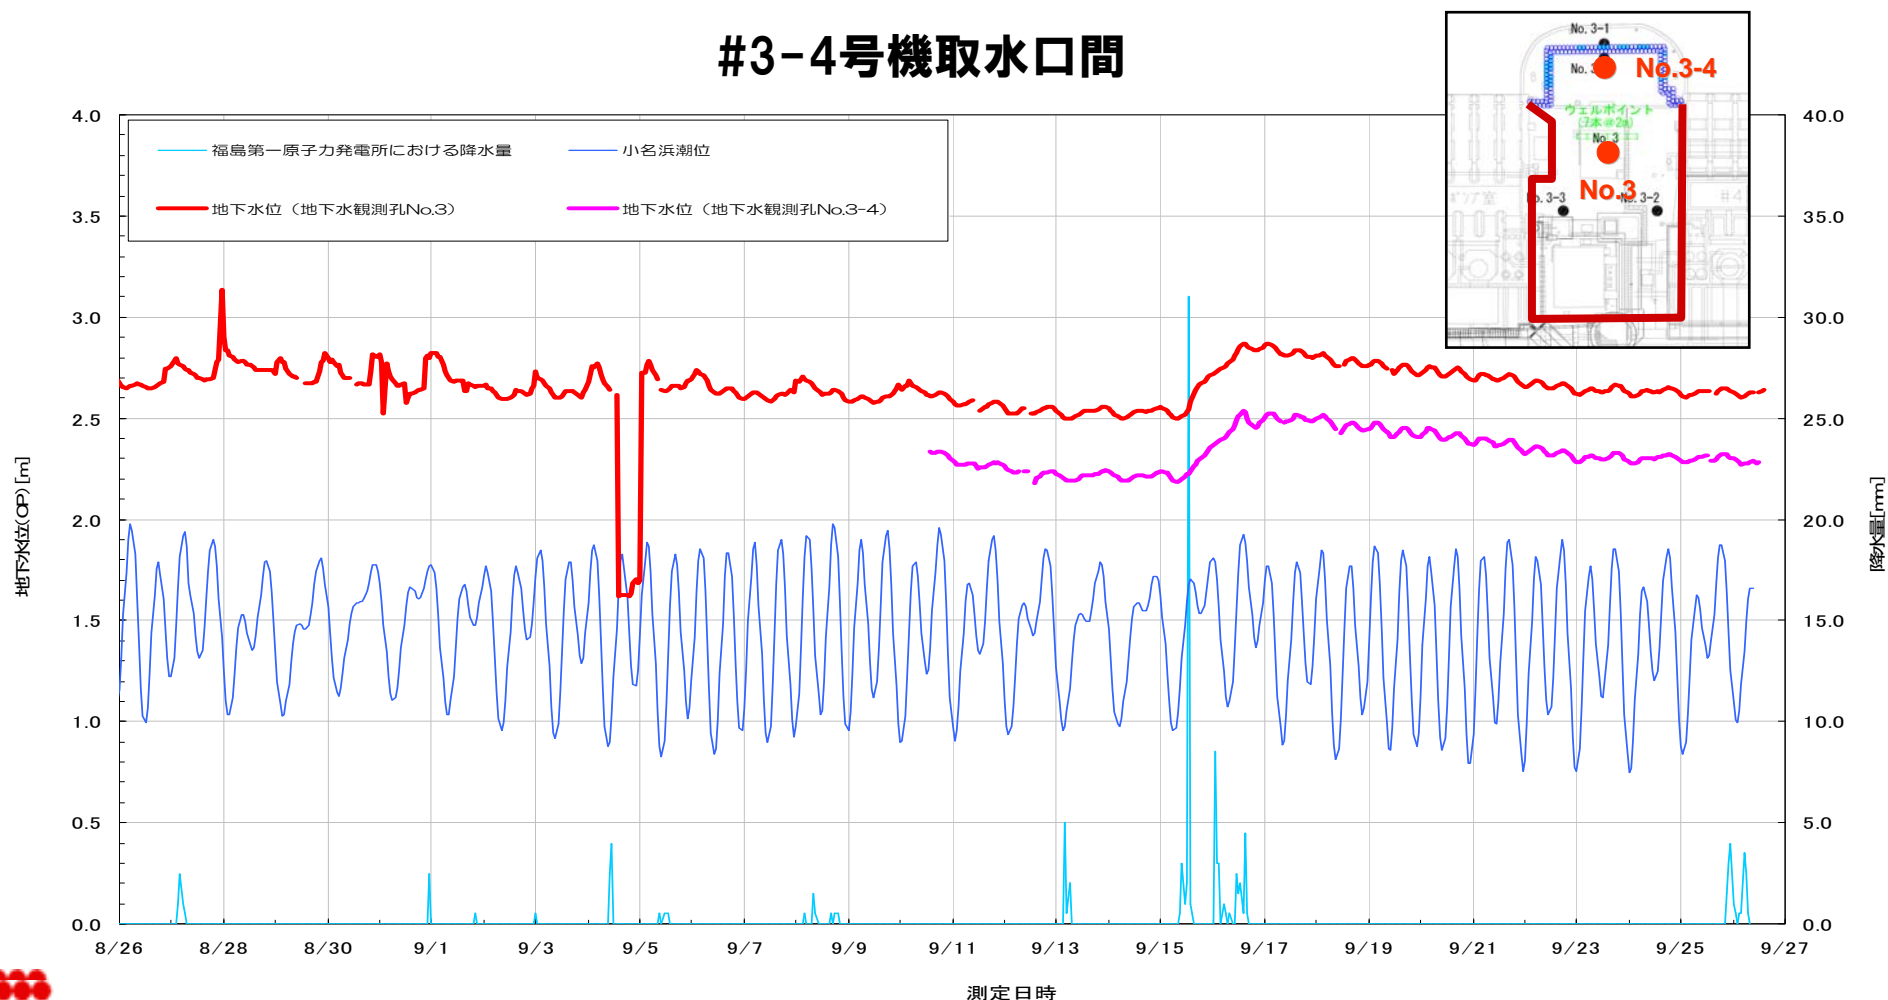
- No.3-4において、9/10より地下水位の計測を開始
- No.3の計測データ（9/5）は、水位計の動作確認作業を行った影響で、データが一時シフトしたものと想定

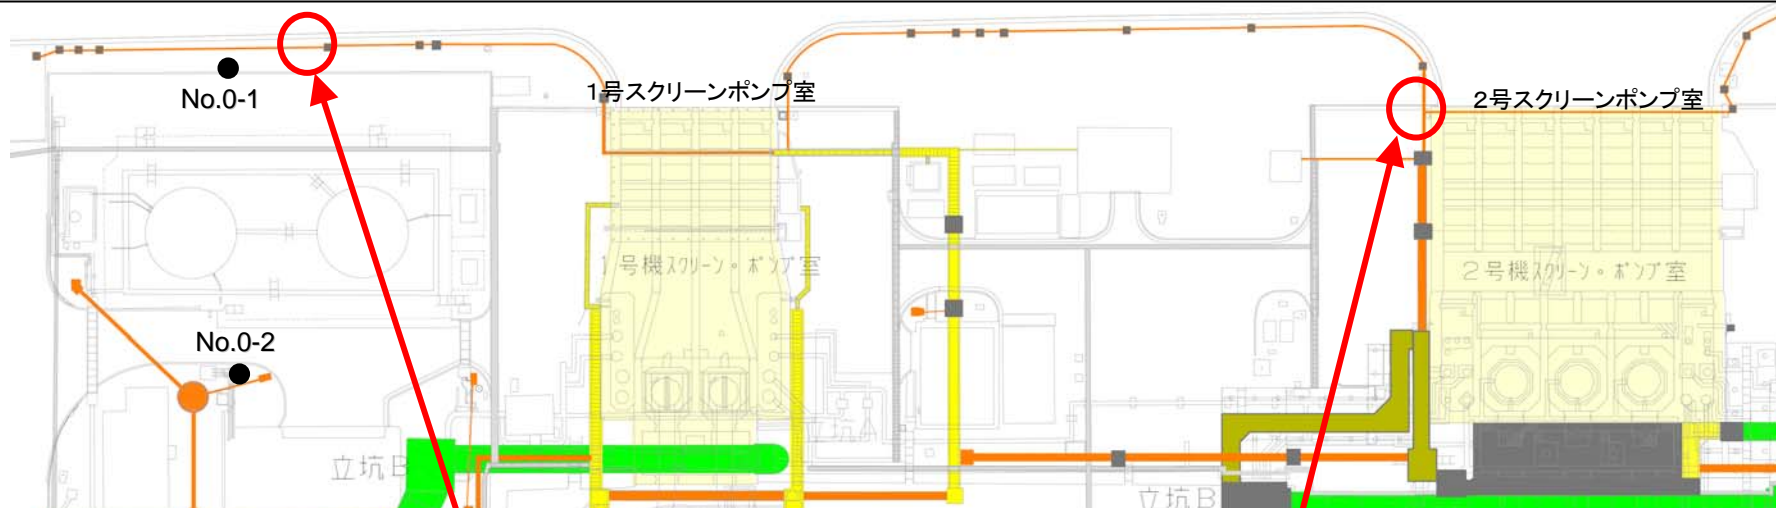
1号機スクリーンポンプ室北側護岸付近 電源トラフ

- ・2号スクリーンポンプ室付近管路については、電線管(単管)の直埋設(砕石無し)であった。
- ・1号北側護岸付近については、9/27に試掘を行い、トラフ構造(砕石有り)であることを確認した。
線量計測値は70 μ Sv/h(バックグラウンド相当)であった。

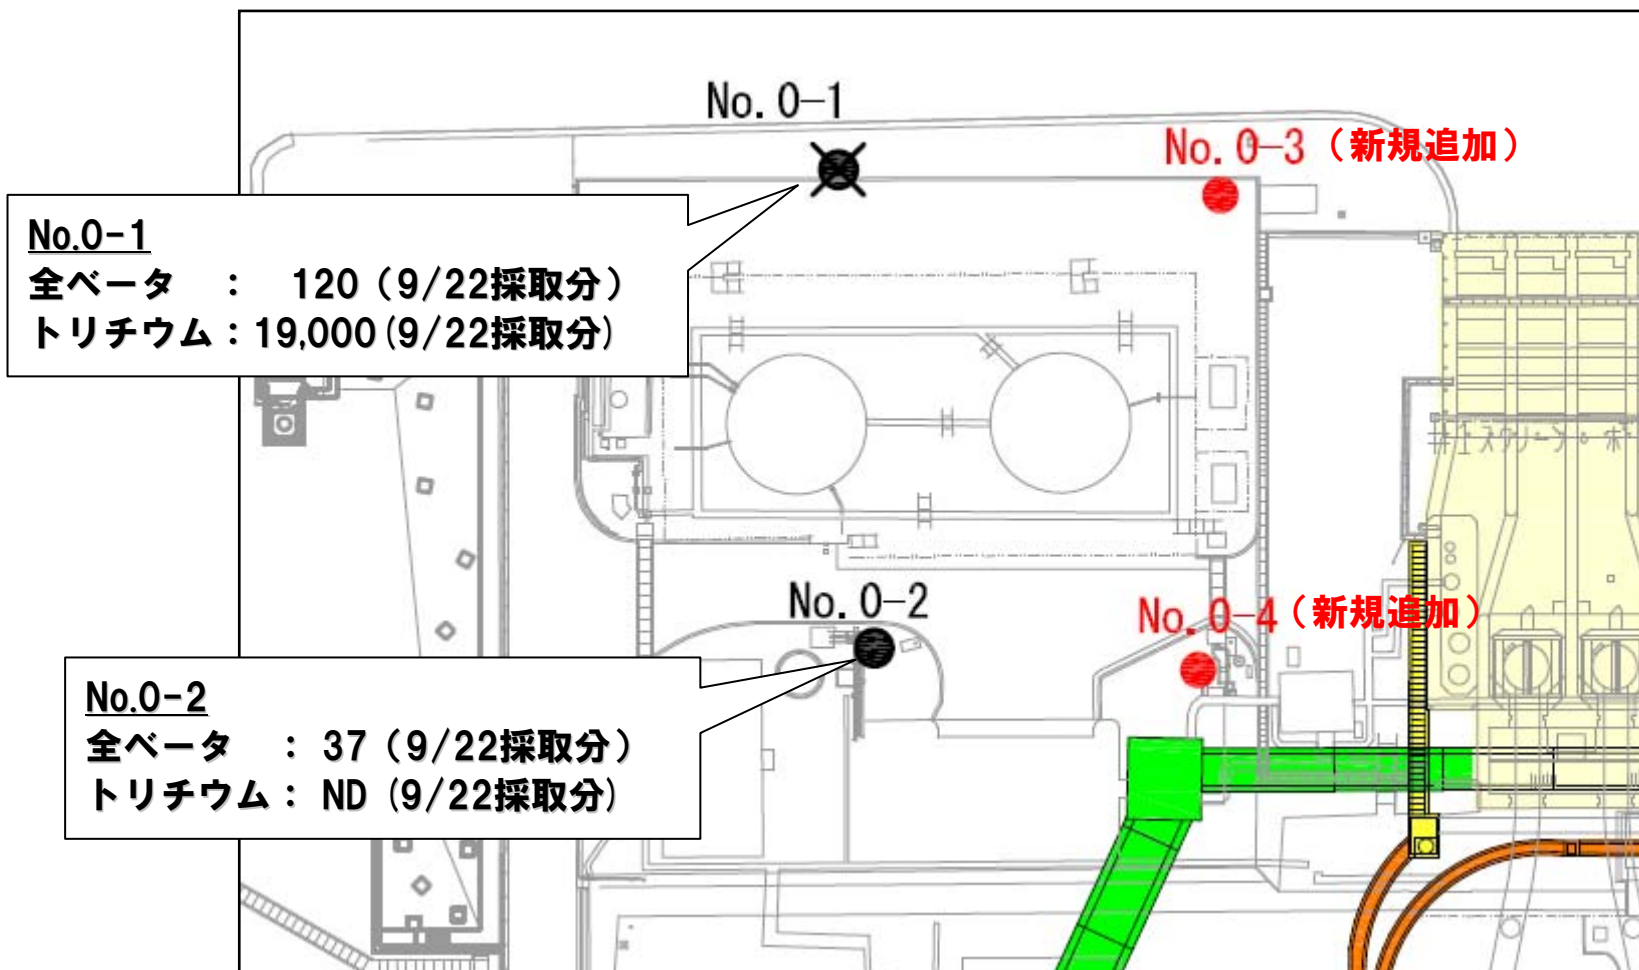
- 調査孔No.0-1において、比較的高い濃度のトリチウムが検出されたことから、追加調査として2孔（No.0-3、No.0-4）の掘削を行い、10月中旬に分析予定
