# 福島第一原子力発電所 H4エリア No.5タンク 底板等の調査状況について

平成25年10月8日  
東京電力株式会社

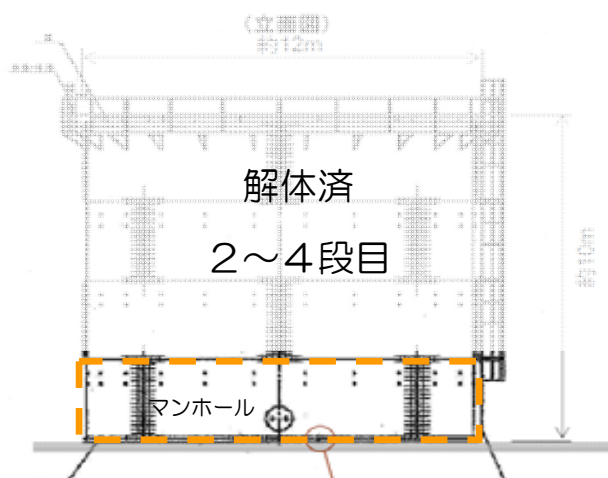
側板内面フランジ部 PT剤塗布状況

- 側板1段目の解体作業に伴い、フランジ部にPT剤（赤色の浸透液）を塗布して漏えいパスの可能性有無を確認した。
- 解体時の目視確認の結果、漏えいパスとなるような部位は確認されなかった。

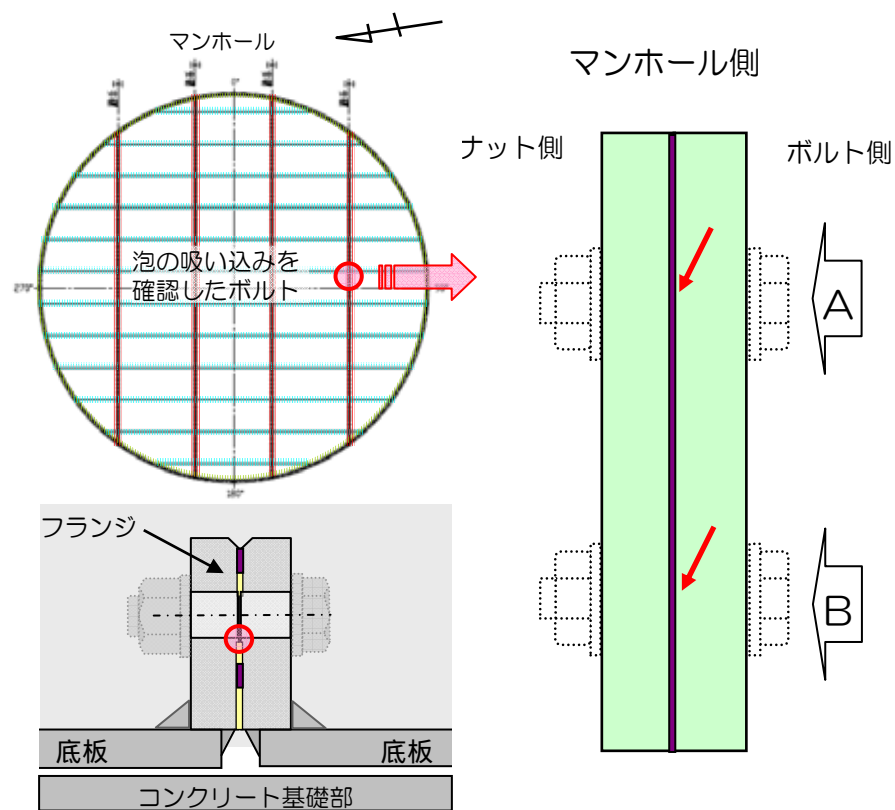
A方向からの外観、バキューム試験状況

- 漏えいパスが確認された底板ボルト2本を取り外し、外観目視及びバキューム試験を実施した。
- 外観目視の結果、ボルト穴下部に、幅：約3mmで長さ：約22mm（マンホールに近い側）と幅：約2～3mmで長さ：約11mm（もう片方側）の開口部が確認された。
- バキューム試験の結果、確認された開口部から泡の吸い込みがあることを確認した。

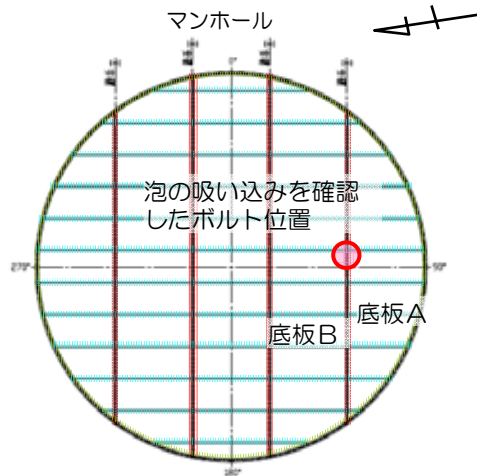
底板内面フランジ部PT剤塗布状況

- 底板の解体作業に伴い、フランジ部にPT剤（赤色の浸透液）を塗布して漏えいパスの可能性有無を確認した。
- 解体時の目視確認の結果、既に確認されている漏えいパス部以外に漏えいパスとなるような部位は確認されなかった。
- 漏えいパス部は、パッキンの飛び出し、及びフランジ面の発錆が確認された。
