淡水化装置(逆浸透膜式)RO-3ジャバラハウス内の漏えいについて

< 参考資料 >
平成25年10月9日
東京電力株式会社

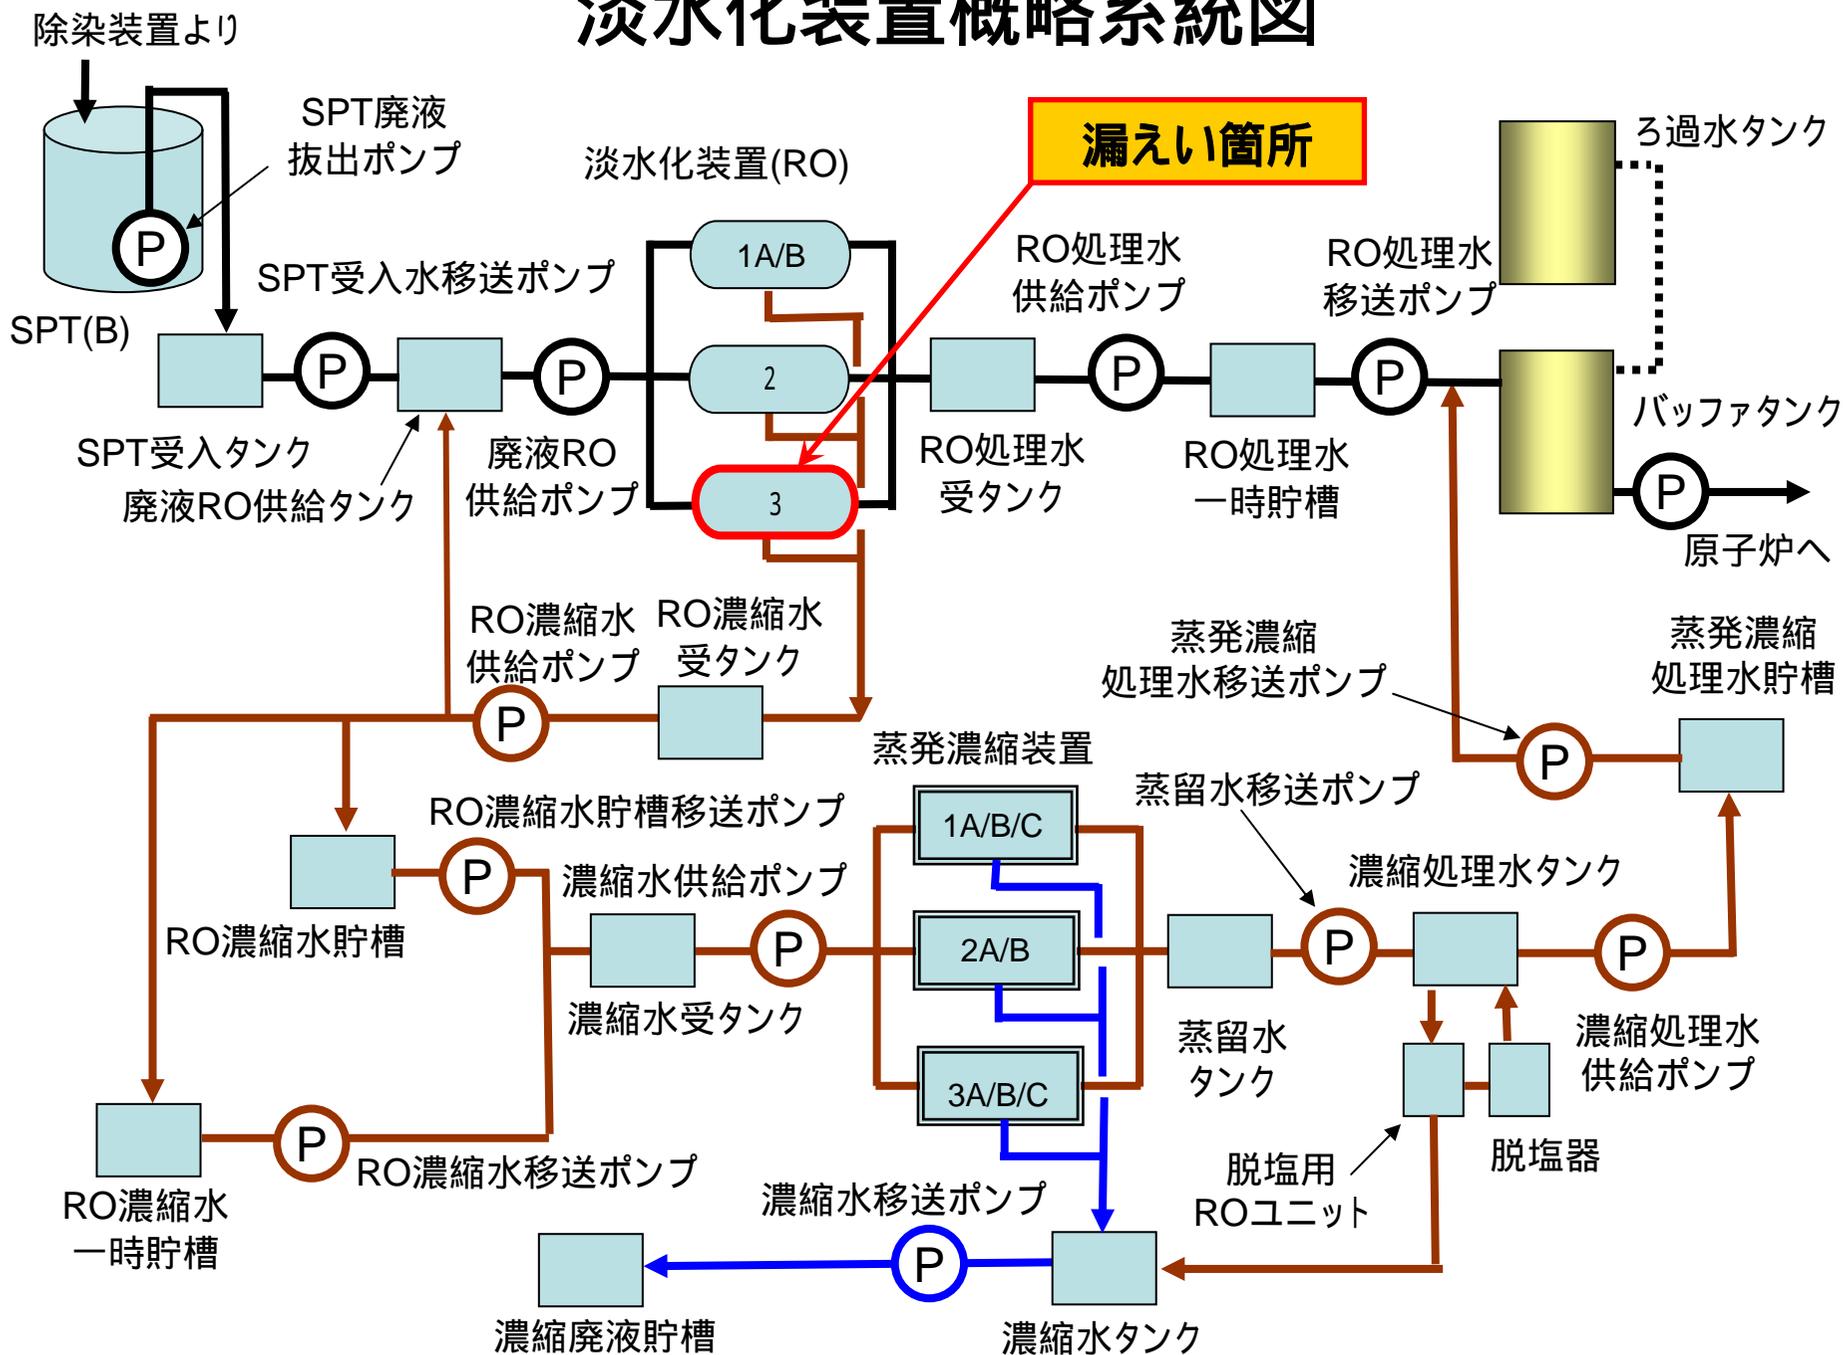
淡水化装置概略系統図

- 日時:平成25年10月9日 9時35分頃
- 場所:淡水化装置(RO-3)ジャバラハウス内
- 状況:
 - ジャバラハウス内のPE管化工事中に、作業員が誤って本来の対象とは別の箇所の耐圧ホース接続(カムロック)部を外したため漏えい発生(9時35分頃)
 - 漏えい検知器が発報(9時48分)したことから、当社社員がジャバラハウス内を確認したところ、床面に水溜まりを発見(9時55分)
 - 循環運転中の上流側ポンプ(廃液RO供給ポンプ)を手動停止し(9時55分)、弁「閉」(10時15分頃)後、接続部を仮復旧したが、微小漏えい継続(10時30分頃)。
 - 接続部を復旧(10時45分頃)し、漏えい停止を確認(10時50分)。
- 漏えい量:(暫定値*)約7m³、堰内に溜まり系外漏えいなし。
 - *:漏えい水回収終了後に確定する。
- 線量測定結果:水の表面 :0.015[mSv/h]、 + :1.2[mSv/h]
- 漏えい箇所:RO-3入口配管接続(カムロック)部
- 漏えいした水のサンプリング結果:
