(1) 護岸エリアの汚染状況と対策の進捗

敷地内地下水のモニタリング状況

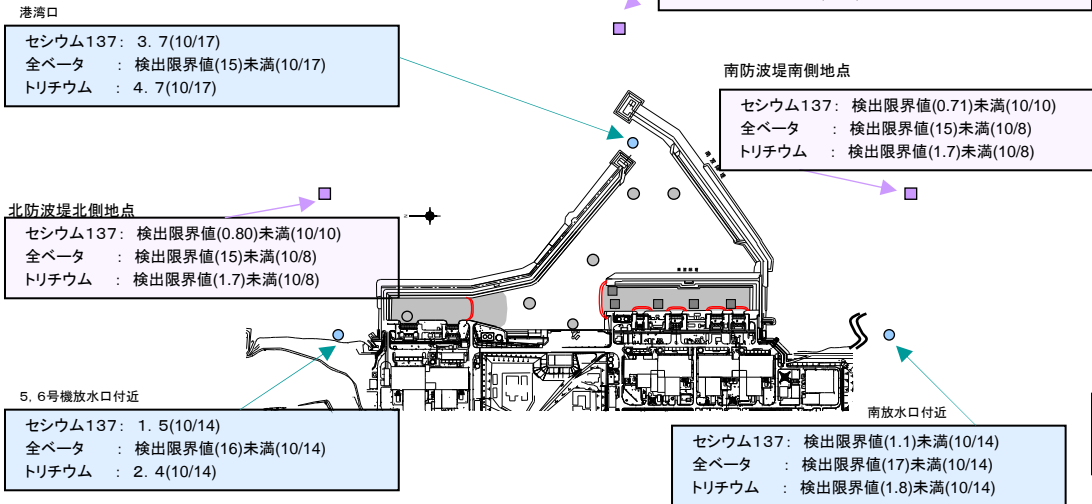
○港湾境界付近・港湾外近傍における海域モニタリング地点

港湾内（シルトフェンス外側）・港湾境界付近・周辺海域の海水中濃度は、ほぼ検出限界値未満で影響は限定的です。また、前のご報告時と比べ、有意な変動は見られません。

- 海洋への影響をモニタリング
- 港湾外への影響をモニタリング
