福島第一原子力発電所B南エリアのタンク上部天板部からの 漏水に関する原因と対策について

平成25年12月6日

東京電力株式会社

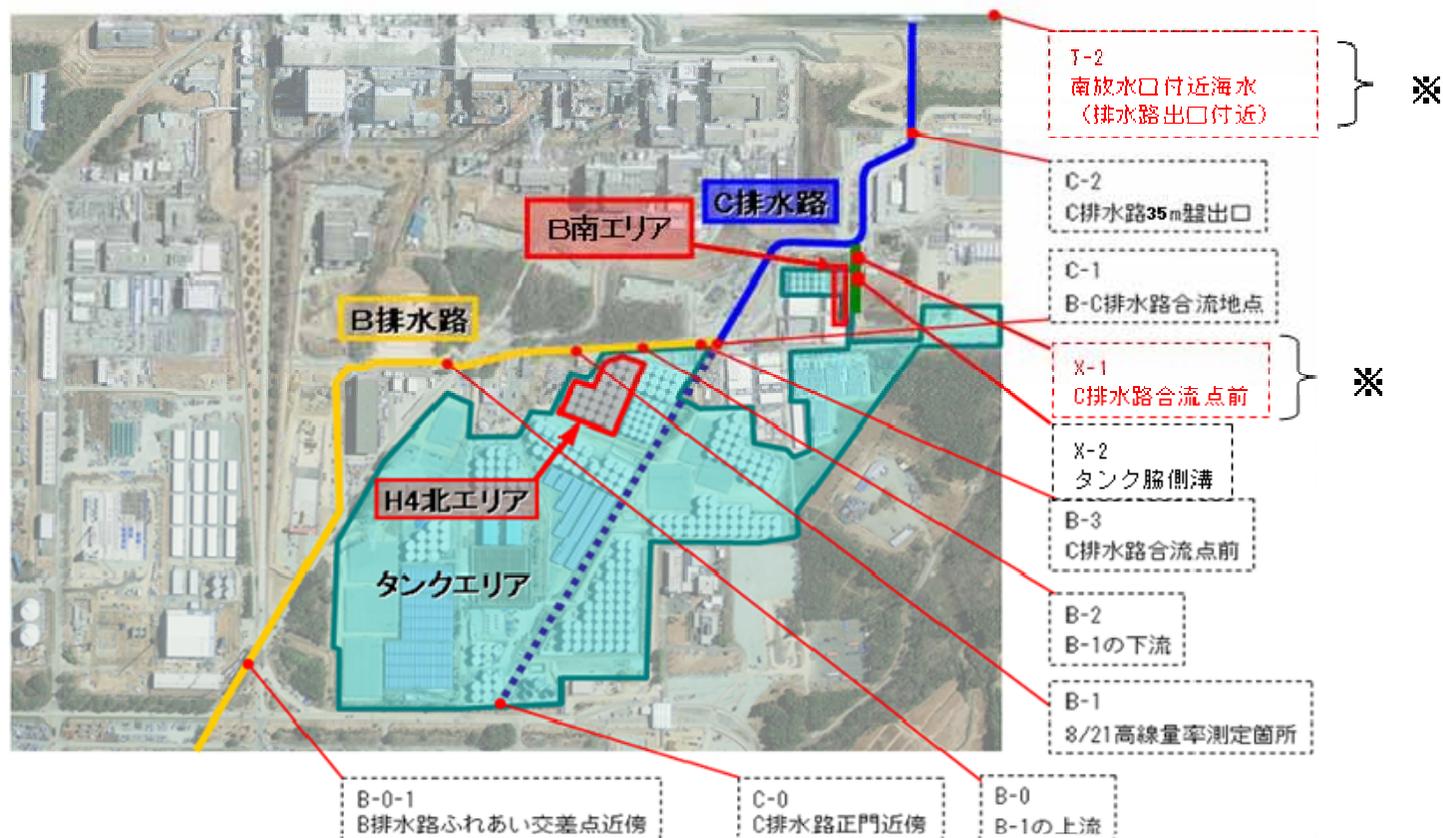
環境への影響評価

当該タンク近傍の側溝とC排水路との合流地点手前 (X-1)
 (10月2日午後11時10分採取)
 全ベータ : 15,000 Bq/L
 セシウム134 : 120 Bq/L
 セシウム137 : 310 Bq/L

南放水口付近海水 (排水路出口付近) (T-2)
 (10月3日午前7時採取)
 全ベータ : ND (検出限界値20 Bq/L)
 セシウム134 : ND (検出限界値1.5 Bq/L)
 セシウム137 : ND (検出限界値1.2 Bq/L)

B-A 5タンクから漏えいした水の放射能による環境への影響はないと判断
