福島第一原子力発電所 H4タンクエリア外周堰内雨水水位低下について(続報)

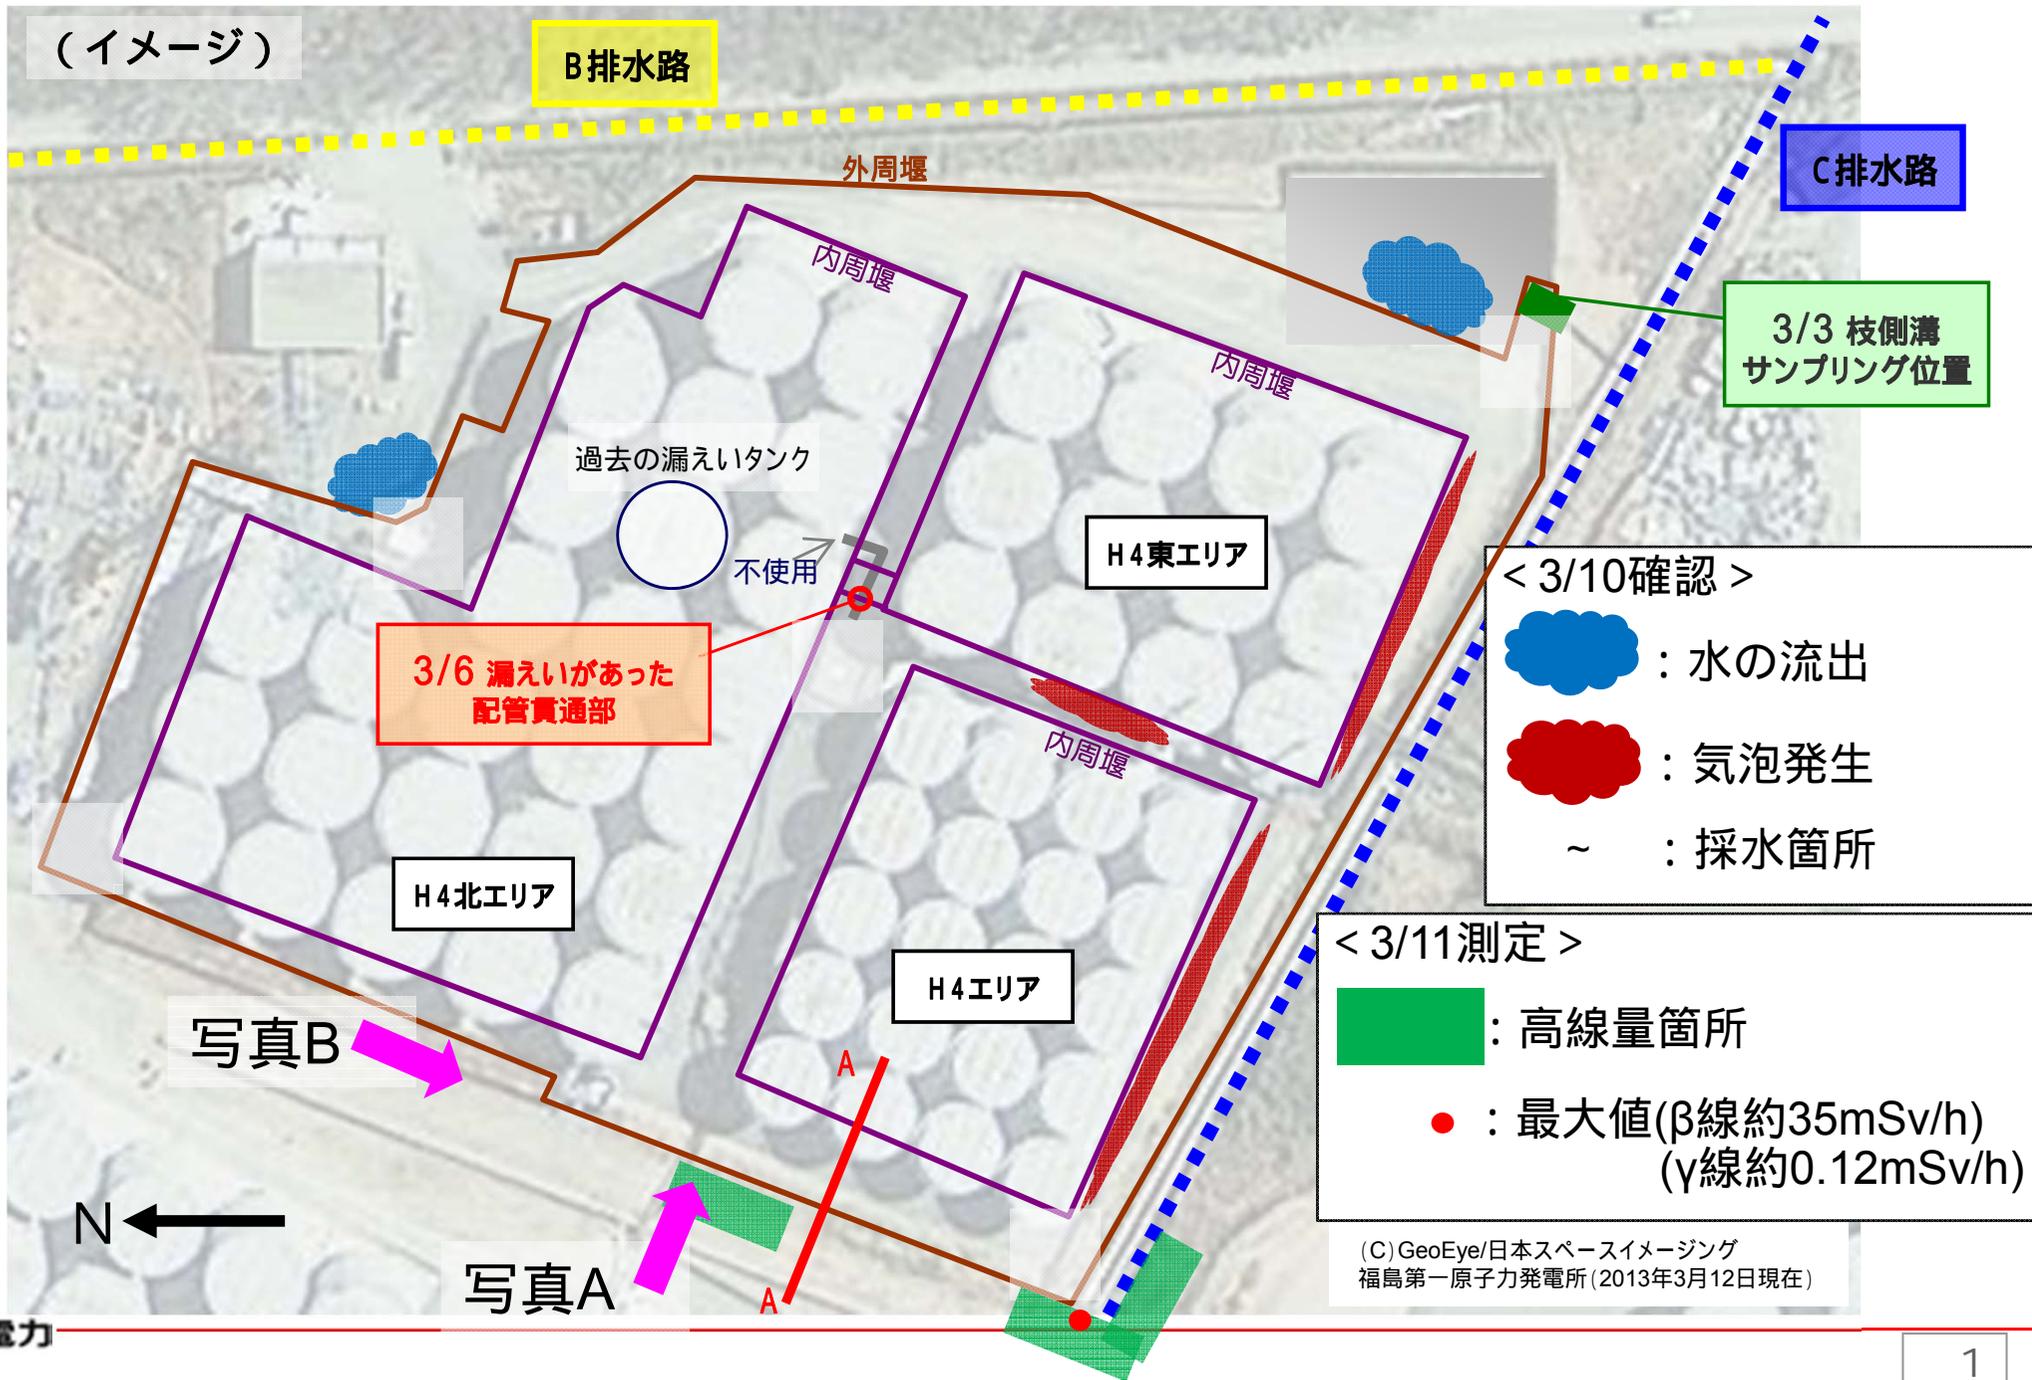
外周堰内水位低下に関する現場調査の一環として、当該外周堰の外側において、70 μ m線量当量率の測定を行ったところ、H4エリア南西側付近に高線量当量率箇所があることを確認。

- ・H4エリア南西側付近（地表面から5～10cm離れた位置から測定）
- ・70 μ m線量当量率（ベータ線） 約35mSv/h
- ・1cm線量当量率（ガンマ線） 約0.12mSv/h

降雨の際に、当該高線量当量率箇所から外周堰内へ汚染した雨水が流入している可能性があることから、引き続き調査を行う。

また、当該高線量当量率箇所付近は、過去（平成24年3月）に汚染水の漏えい事象があったことから、その因果関係も含め、調査を行う。
