福島第一原子力発電所1号機 原子炉建屋3階 機器ハッチ開口部バルーンずれ対応状況について

< 参考資料 >
2015年6月11日
東京電力株式会社

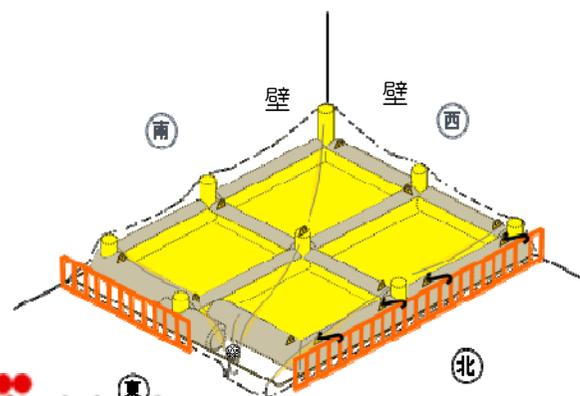
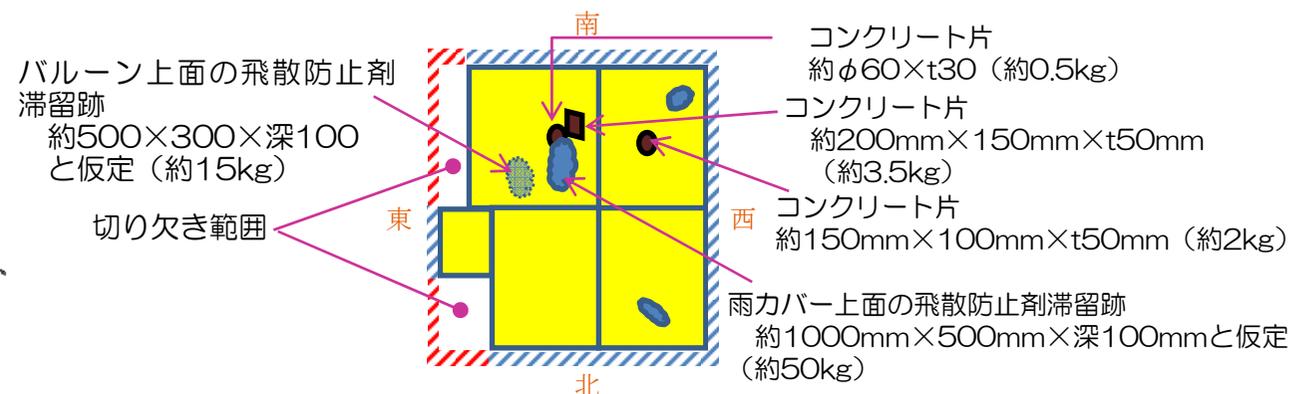
- ・バルーンずれ状況を確認した結果、バルーンを覆う雨カバー上に瓦礫や飛散防止剤が滞留していることを確認
- ・バルーン自体には損傷等ないこと、ならびにバルーンに空気を供給する空気圧縮機に異常がないことを確認
- ・雨カバーに取り付けられた雨水排水口およびドレンホースが閉塞していないことを確認

調査・点検内容	結果
1	雨カバー上の堆積状況	<ul style="list-style-type: none"> ・約200mm×150mm×50mmのコンクリート片他複数の瓦礫を確認 ・雨カバー表面に瓦礫落下時のものとみられる傷を確認 ・飛散防止剤の滞留跡を複数確認
2	雨水排水口、ドレンホースの閉塞状況	<ul style="list-style-type: none"> ・雨水排水口、ドレンホースが閉塞していないこと確認
3	雨カバー下部のバルーン上面の状況	<ul style="list-style-type: none"> ・バルーン上面に瓦礫がないことを確認 ・バルーン南東部分に飛散防止剤と思われる滞留跡を確認 ・バルーン表面に損傷がないことを確認
4	雨カバー外周の固縛状況	<ul style="list-style-type: none"> ・一箇所損傷していることを確認
5	バルーン供給用空気圧縮機の状況	<ul style="list-style-type: none"> ・空気圧縮機に異常がないことを確認 ・供給圧力が規定値（約19kPa）であることを確認
