HIC上のたまり水発生の 原因と対策の検討・実施状況

2015年7月1日
東京電力株式会社

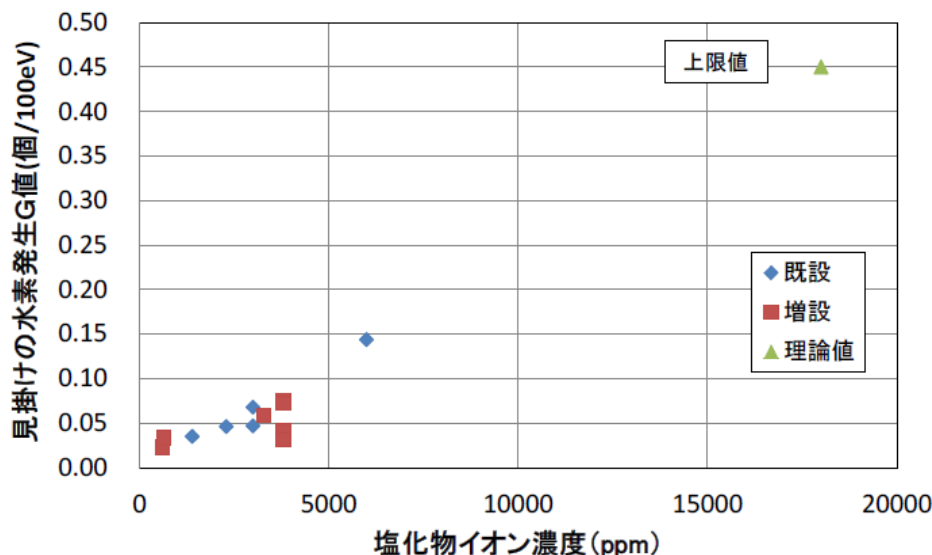
- 海水系の水の放射線分解では、塩化物イオン等の影響により、見かけの水素のG値が上限値のまま減少しないとの見解が知られている※
- 今回、蓋を解放して点検した炭酸塩スラリー用HIC（12基）について、攪拌前後の体積減少による水位変化分を水素発生量と仮定し、見かけの水素のG値と塩化物イオン濃度を比較
- その結果、見かけの水素のG値は、塩化物イオン濃度の減少に伴い、直線的に減少傾向にあることを確認

- HIC表面線量当量率（放射線分解反応の量と相関）×塩化物イオン濃度（体積膨張に寄与する見かけの水素のG値と相関）を指標として再評価

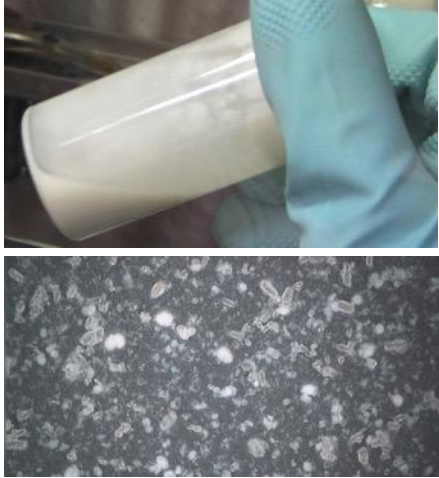
炭酸塩スラリーの外観（上）と
粒子の形状（下）

- 多核種除去設備（既設）の前処理スラリーの分析を進めており、下記が明らかとなっている。
 - スラリーの固形分（粒子）は、小径の物が多い。
 - ^{90}Sr 濃度は炭酸塩が鉄共沈に対して一桁ほど高い。遷移金属核種は鉄共沈が高い。

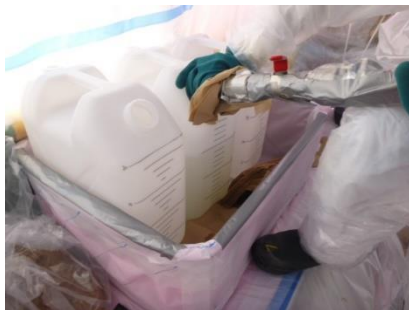
作業ハウス全景

- HIC内の液位上昇は継続的に発生することから、緊急対応用としての簡易水抜き装置による上澄み水の抜き取りを実施中（H27.6.30時点で40基の水抜きを実施）

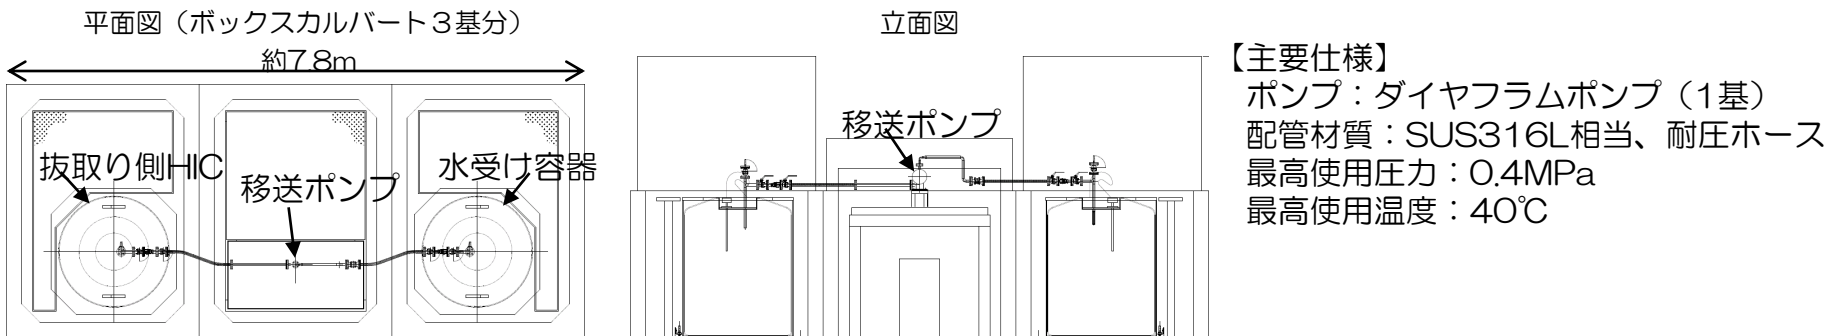
本格水抜き装置概念図

- スラリー入りHICからの上澄み水抜取りの加速化、作業安全水準の向上を期する

- 実施計画の変更申請を実施し、8月中旬に運用開始予定

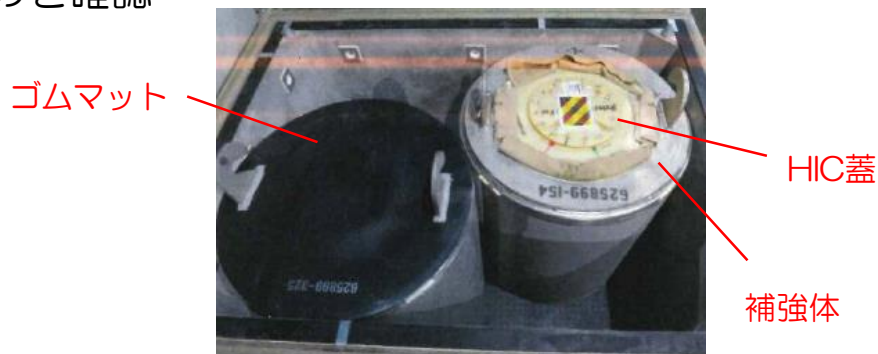
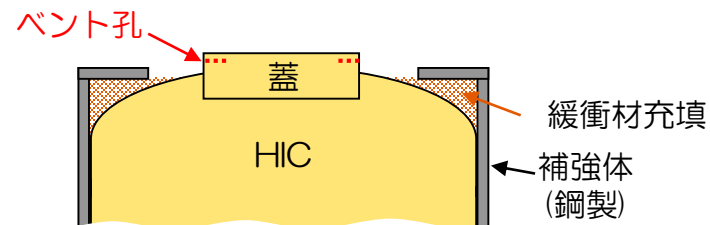
HIC概要図（通常状態）

- HIC蓋のベント孔個数確認の点検において、HICの上にゴムマットが付いていて、ベント孔の個数を確認できないものを確認

S/N	: PO625899-325
内容物	: Sr吸着材（脱水済み）
表面線量	: 0.09mSv/h

- 調査の結果、当該HICは、平成26年4月16日、ALPS建屋内で吸着材移送水をHICに移送中、HIC上部から逸水させ*1、汚染したHICであることを確認

⇒ ゴムマットは、除去しきれなかった汚染・ダスト対策として設置したもの

- ゴムマットは、HIC補強体上面およびHIC蓋に接着剤で貼付されており（当時の作業員への聞き取り）、蓋ベント孔の機能を阻害するものであることから、ゴムマットによる汚染・ダスト対策の機能は残しつつ、ベント経路を確保するため、ゴムマットを一部切除済み

- なお、当該HIC内の水素濃度は約0.1%と評価され、可燃限界（4%）を十分下回ることを確認*2

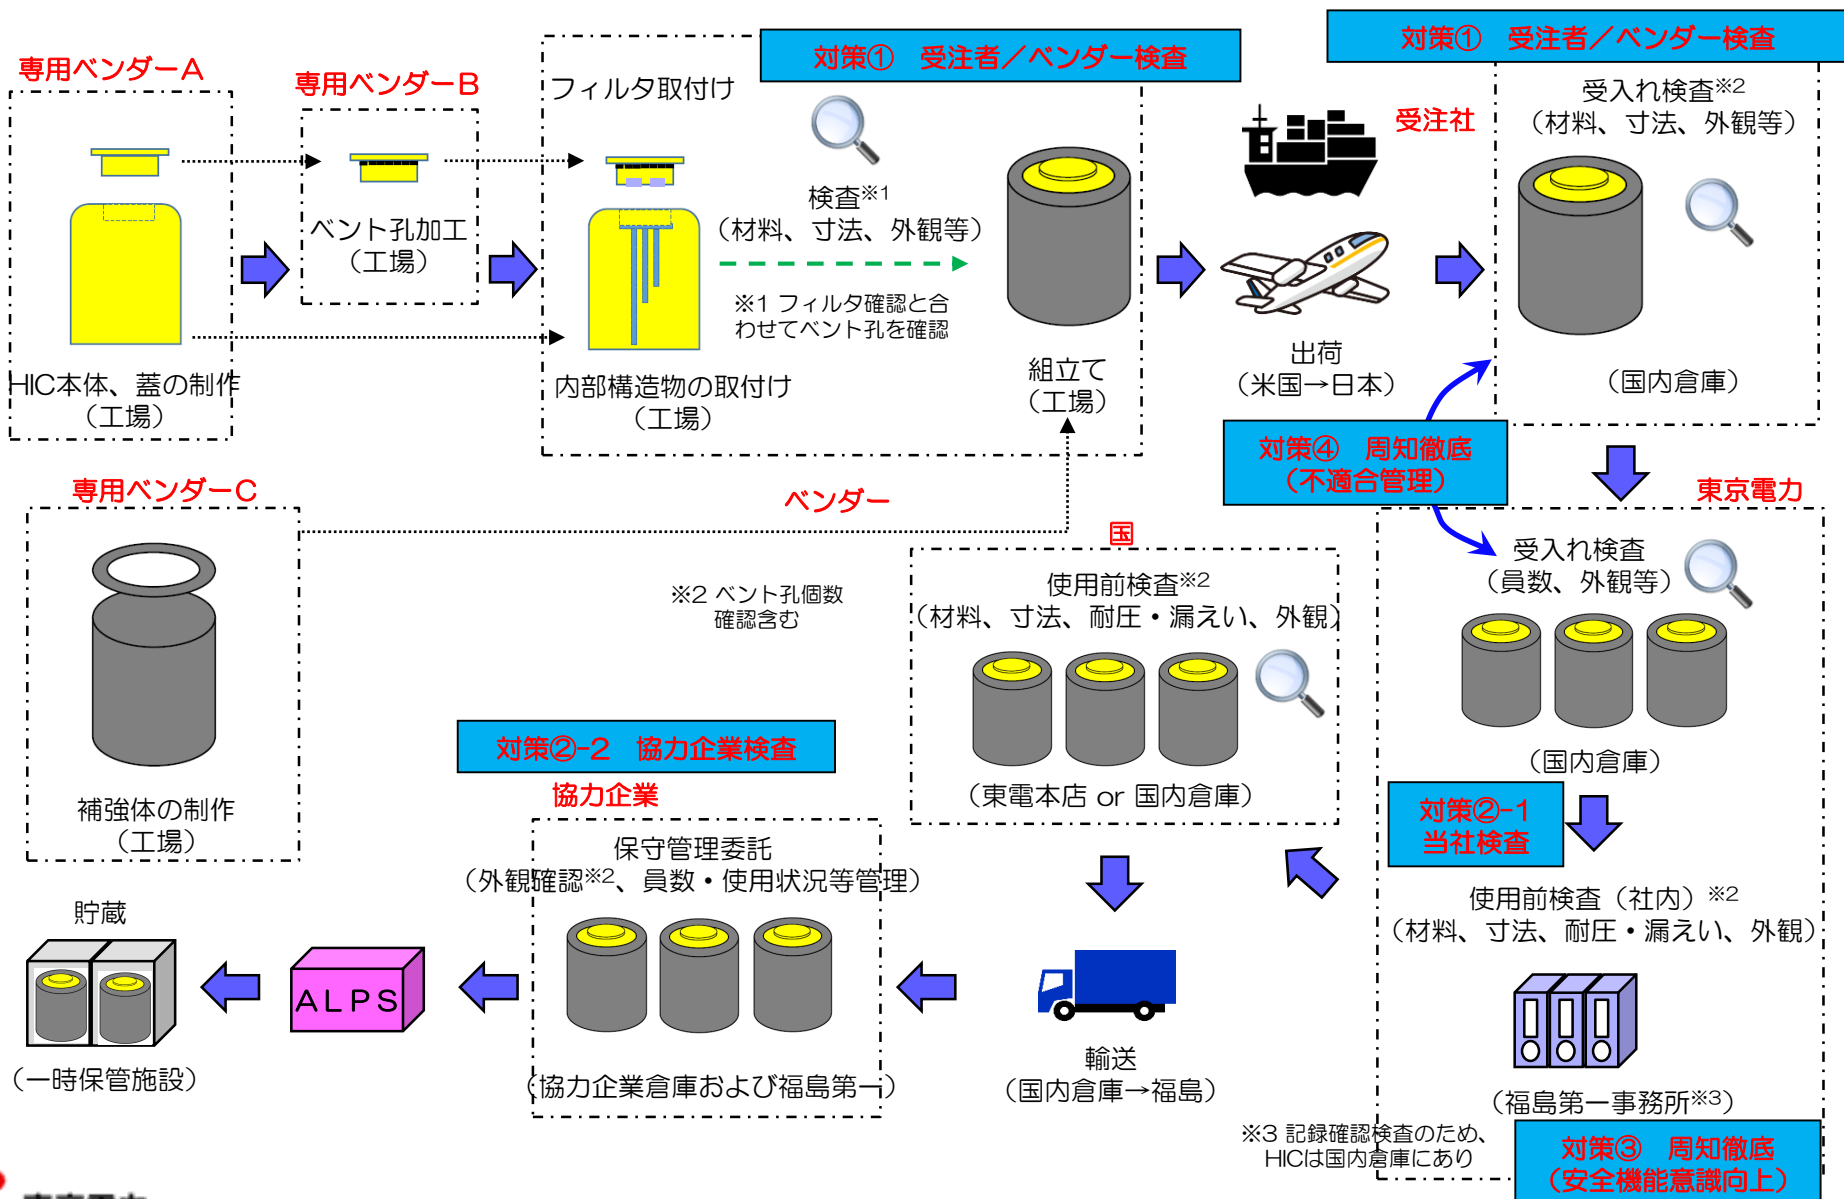
② HIC蓋のベント孔不足（製造～保管までの流れと対策）

当社の要求機能に関わる不適合が確認された場合、当社への納品前であっても、既に当社へ納品された類似設備への影響有無がエビデンス等で確認できない場合は、当社へ不適合報告書を提出するよう、当社から受注者へ指導する。

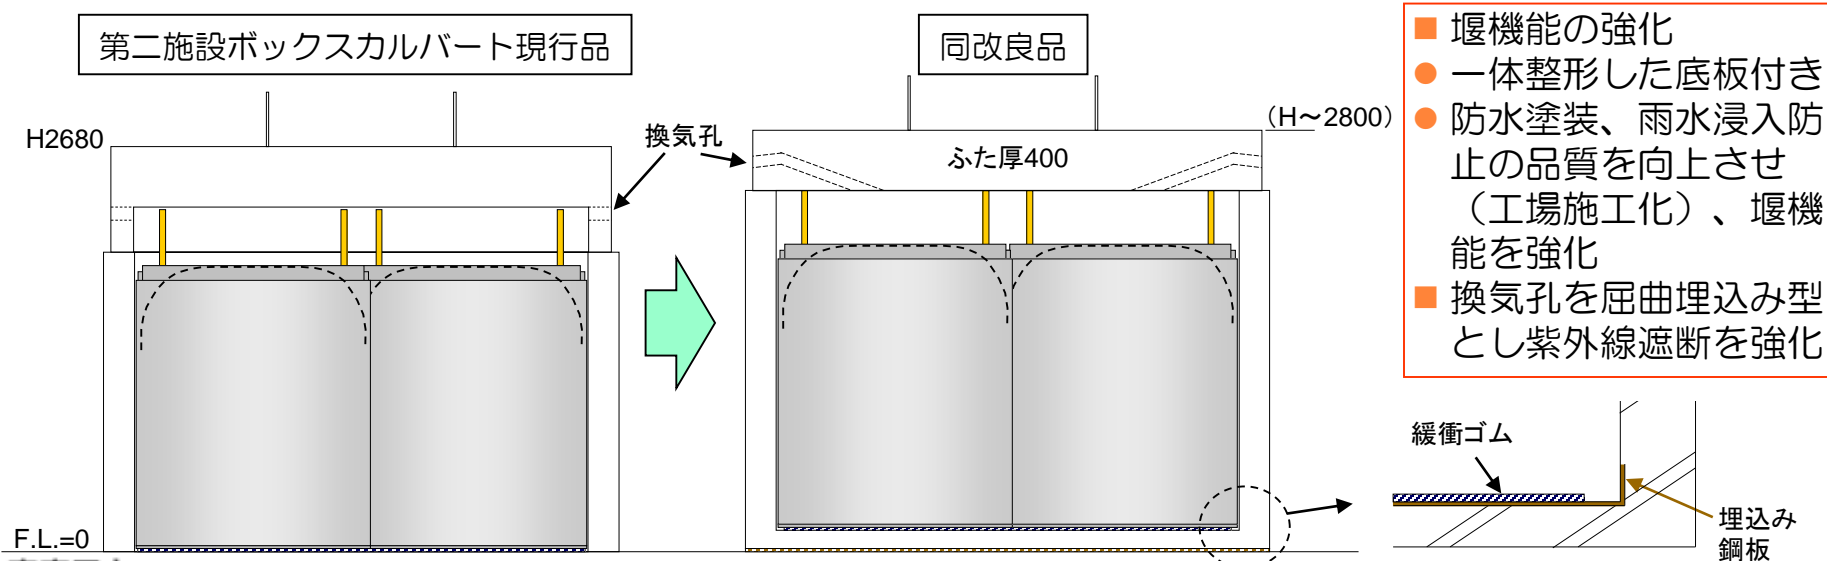
■ 第二施設に残すタイプ1HIC（＝第三施設への格納不可）は、ボックスカルバートを**第三施設相当の漏えい防止能力を有する改良型に交換**（下図）して保管を継続。

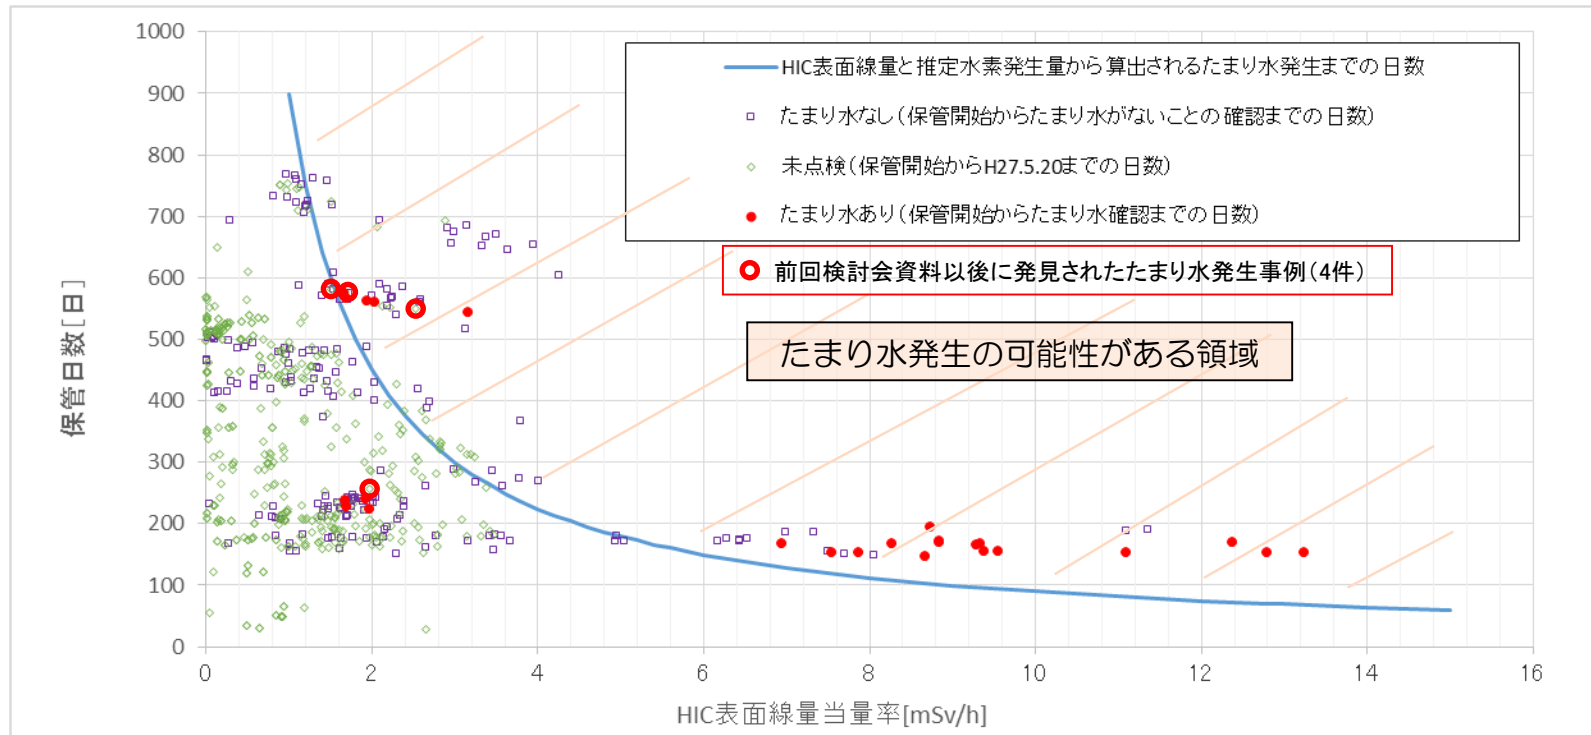
- HIC表面線量当量率と保管日数から推定される水素発生量を液面上昇量とみなし、液面の上部空間の体積と比較して、たまり水発生までの日数を評価

- 境界線より大幅に低い点でたまり水発生例がある
