# 福島第一原子力発電所電源設備の地絡警報 およびエフレックス管からの白煙発生について

2015年7月28日

東京電力株式会社

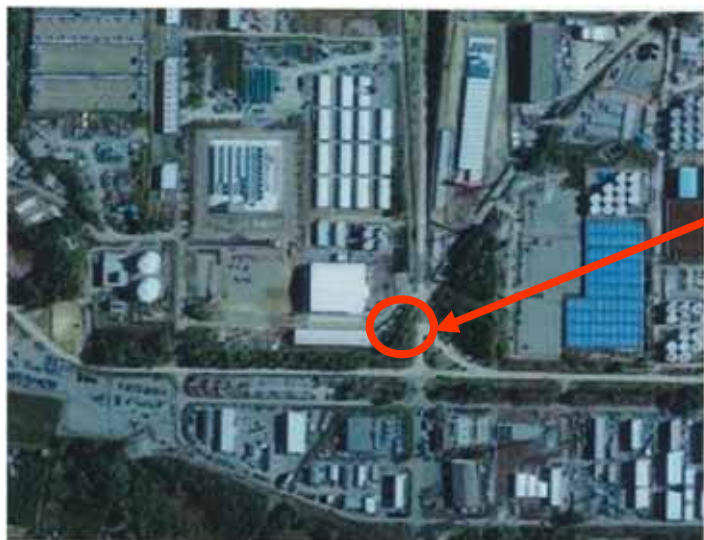
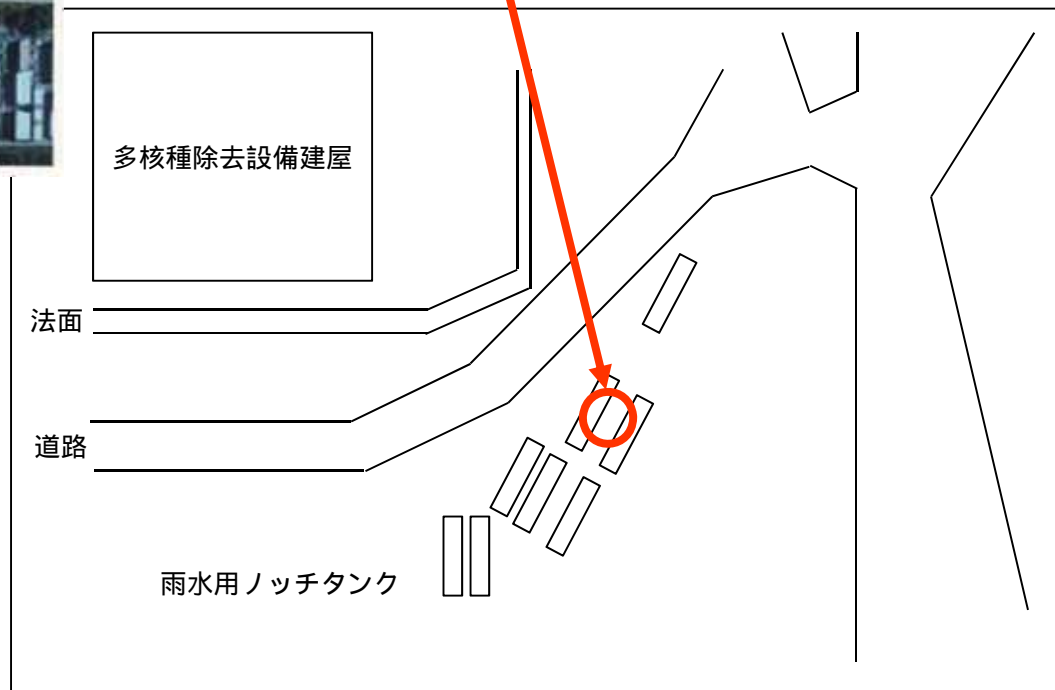
発生場所

2015年7月28日8：30頃、所内電源盤等の地絡警報が発生し、多核種除去設備建屋の西側にあるノッチタンク周辺のエフレックス管から白煙が確認された。

チガヤ対策の為に布設した防草シートにピン（長さ約250mm、幅約40mm、直径約4mmのコの字型のピン）を打ち込んで固定する際に、ピンがシートの下のエフレックス管を貫通し、収納されている電源ケーブルを損傷させたことにより地絡が発生し、焼損に至ったものと判断。
