ジャバラハウス内における淡水化装置(R03)高圧ポンプ吐出配管溶接部付近からの堰内漏えいについて

< 参考資料 >
2015年8月12日
東京電力株式会社

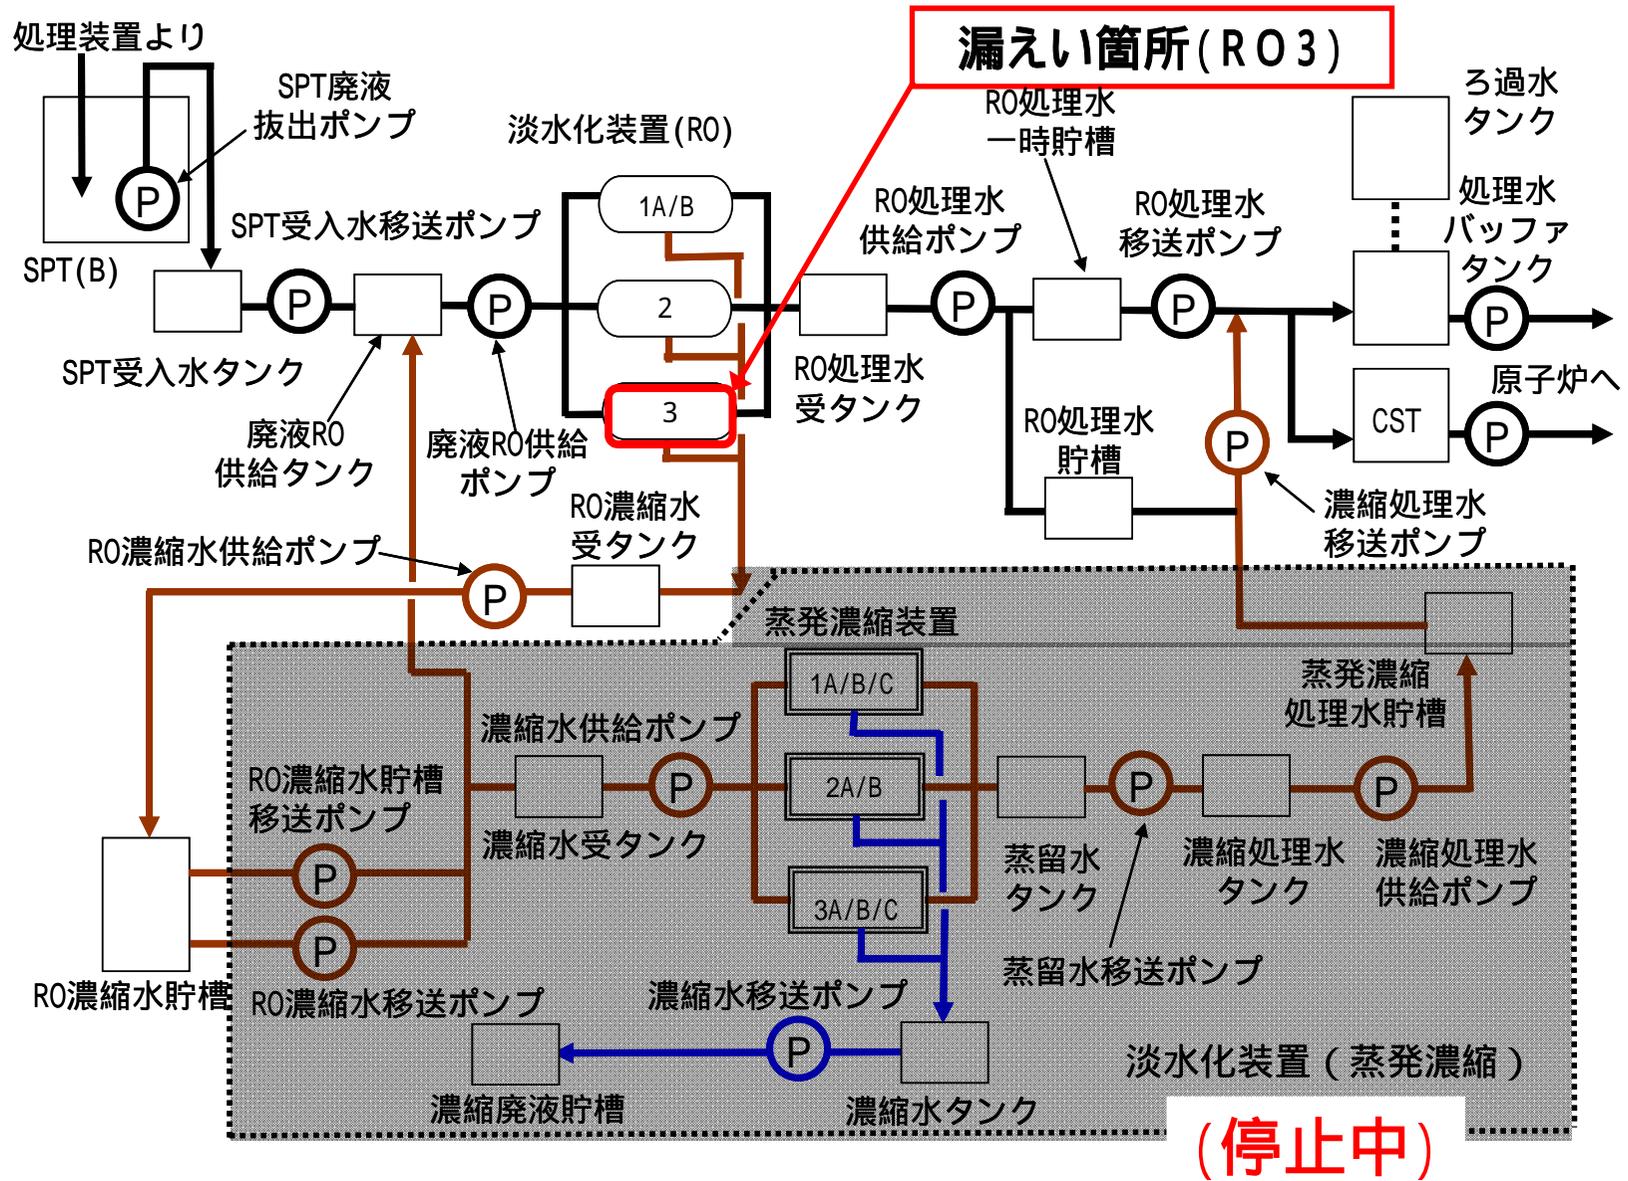
淡水化装置概略系統図

- 日時:2015年8月12日10時17分頃
- 場所:淡水化装置(R03)ジャバラハウス内
- 漏えい箇所:RO3高圧ポンプ吐出配管溶接部付近
- 状況:
 - 10:17頃 RO装置(R03-3)の高圧ポンプ吐出配管から霧状の水を確認。
堰外への漏えいはなし。
 - 10:17頃 RO装置(R03-3)を停止
 - 10:20頃 霧状の水の漏えいが止まったことを確認
 - 11:40頃 配管溶接部付近のピンホールからの漏えい(しみ)を確認
 - 12:45頃 漏えい箇所の拭き取り完了し、受けを設置
 - 15:07頃 RO3-1の高圧ポンプ吐出配管の目視点検を行い、異常がないことを確認し、RO3-1を起動。
 - 15:24頃 RO3-1高圧ポンプ吐出配管に漏えいのないことを確認
- 漏えい量:約1リットル
- 線量測定結果:吸収材表面 0.007[mSv/h](1cm線量当量率:線)
0.693[mSv/h](70μm線量当量率:線)
周辺空間 0.01[mSv/h](1cm線量当量率:線)
0.03[mSv/h](70μm線量当量率:線)

RO3-3当該配管の調査および配管の交換を予定。

また、同様の構造を有するRO3の他スキッド(R03-1、2、4)についても類似箇所の点検もしくは交換を行う予定。

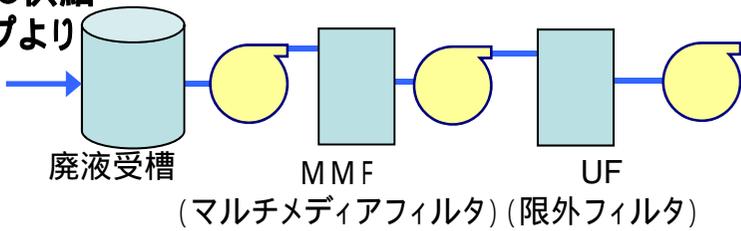
淡水化装置(RO3)の詳細図

廃液RO供給
ポンプより
