福島第一原子力発電所 海側遮水壁閉合後の埋立地舗装面等の状況について

< 参考資料 >
2015年11月26日
東京電力株式会社

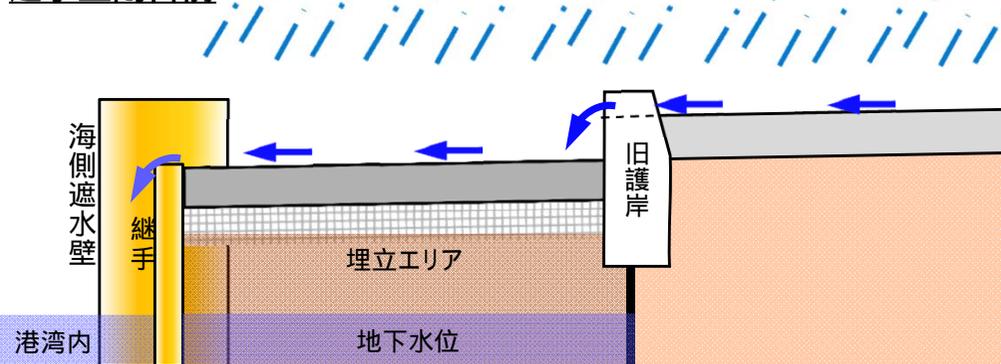
遮水壁閉合前

- 海側遮水壁閉合後、地下水位上昇に伴い鋼管矢板のたわみが増加し、舗装面の一部にひび割れ等が発生。
- 鋼管矢板は素材（金属）の特性上たわみは発生するが、鋼管矢板の健全性・遮水性能には影響しない。
- 一方、舗装面のひび割れ箇所からは雨水が入り、地下水ドレン汲み上げ量が増加しているため、急ぎ補修を進めているところ（11月末完了予定）。今後も点検を継続し、状況に応じて補修を実施していく。
- 鋼管矢板の継手にかかる負荷を軽減することを目的として杭頭を結合する鋼材を設置。特にコーナー部では大きな力が作用するため鋼材を補強中。
