# 陸側遮水壁の状況（第一段階 フェーズ2）

2016年9月29日

東京電力ホールディングス株式会社

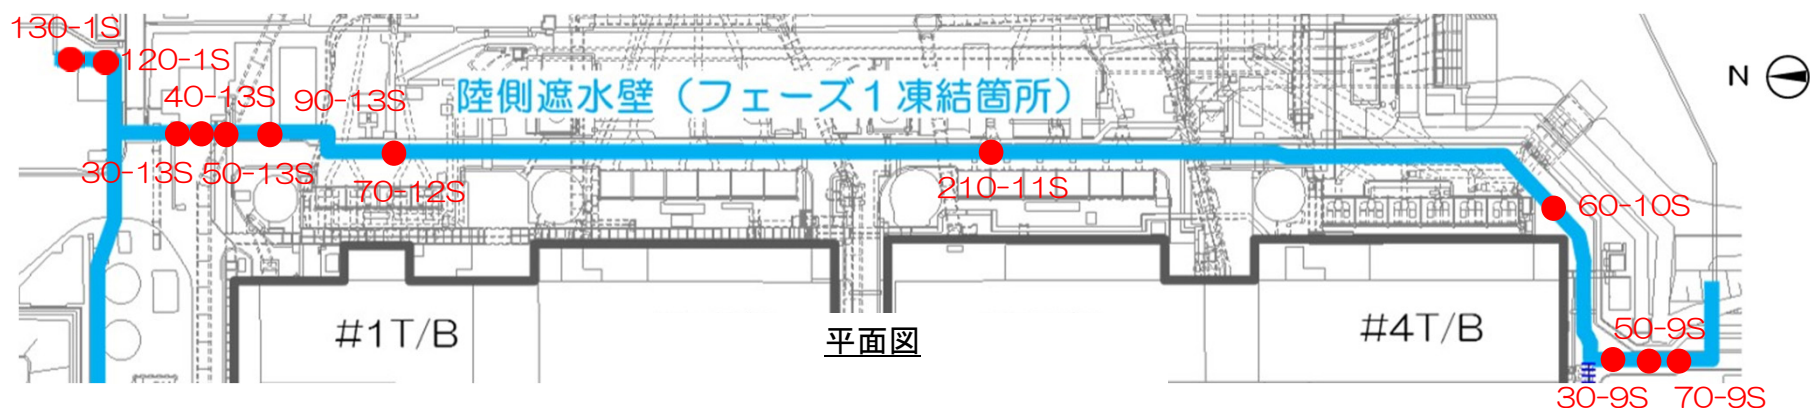
ブロックNo.	測温管No.	セメント系注入材の仕様	0℃達成状況※	溶液型注入材の仕様
1 BLK	130-1S	懸濁型 (普通セメント)	達成	—
	120-1S		達成	—
9BLK	30-9S	懸濁型 (普通セメント+超微粒子セメント)	達成	溶液型 (水ガラス系)
	50-9S		達成	
	70-9S		達成見込み	
10BLK	60-10S		達成	
11BLK	210-11S		達成	
12BLK	170-12S	懸濁型 (普通セメント)	達成	—
13BLK	30-13S	懸濁型 (普通セメント+超微粒子セメント)	達成	溶液型 (水ガラス系)
	40-13S		達成	
	50-13S		達成	—
	90-13S		達成	溶液型 (水ガラス系)
	80-13S	—	実施中

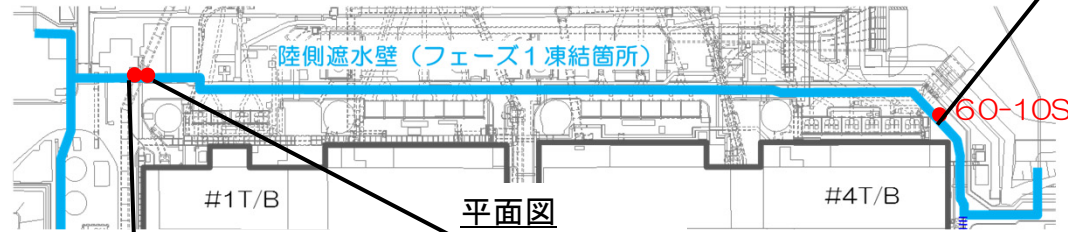
従前の予測では比較的早期に凍結すると予測していたものの温度低下が停滞した箇所に補助工法を追加し施工中。

90-13S : 0度達成※、60-10S : 補助工法施工中

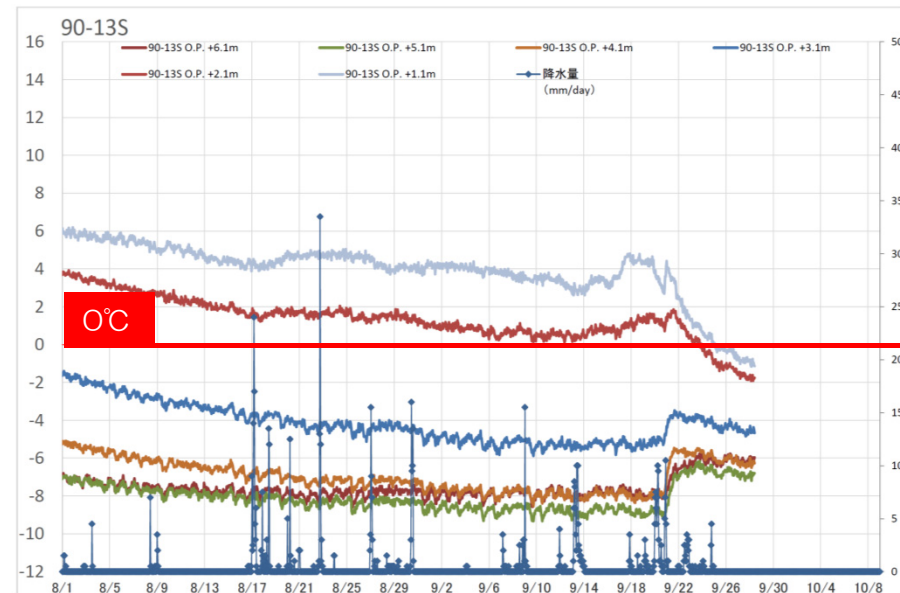
90-13S

※90-13Sについては、0°Cを達成。但し、隣接する80-13Sについて、90-13Sの補助工法が効果を上げたため、行き場を失った水が流れたことによると見られる温度上昇が発生。  
→補助工法を継続中

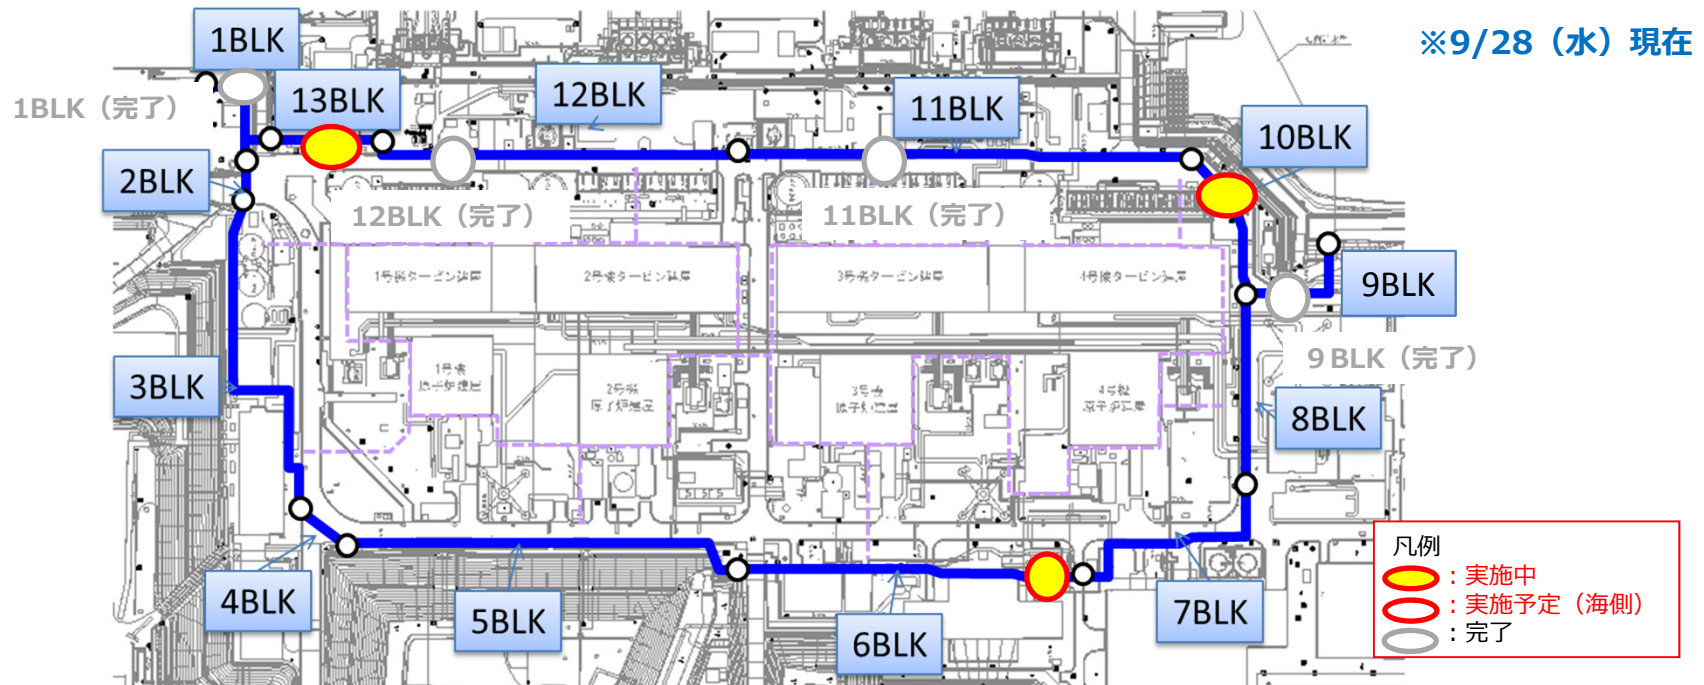
6月	7月	8月	9月	10月
海側	1号機北東側 (1BLK)	● 一次注入 6/6 開始	● 6/30 終了	● 二次注入 7/14 開始	● 8/2 終了	
	1号機東側 (12,13BLK)		● 一次注入 6/27 開始	● 7/14 終了	● 二次注入 8/3 開始	● 9/2~二次注入 (溶液型) 23本
	4号機南側 (9BLK)	● 一次注入 6/6 開始	● 6/24 終了	● 二次注入 7/22 開始	● 9/3~二次注入 (溶液型) 11本	
	降雨による温度上昇箇所 (38本)				● 50-9S (11本) ● 90-13S (9本) ● 60-10S (9本) ● 210-11S (9本)	● 80-13S (準備中)
山側	1号機北側 ~ 2号機西側 (3~5BLK)				準備工	注入
	3,4号機西側 (6BLK)			● 注入 8/10 開始	準備工および海側優先期間	
	4号機西側~南側 (7,8BLK)			準備工	注入

※上記優先箇所に対しては、本年10月末に完了目途
