# サブドレンNo. 51の水位低下について (原因と対策)

2017年8月30日

東京電力ホールディングス株式会社

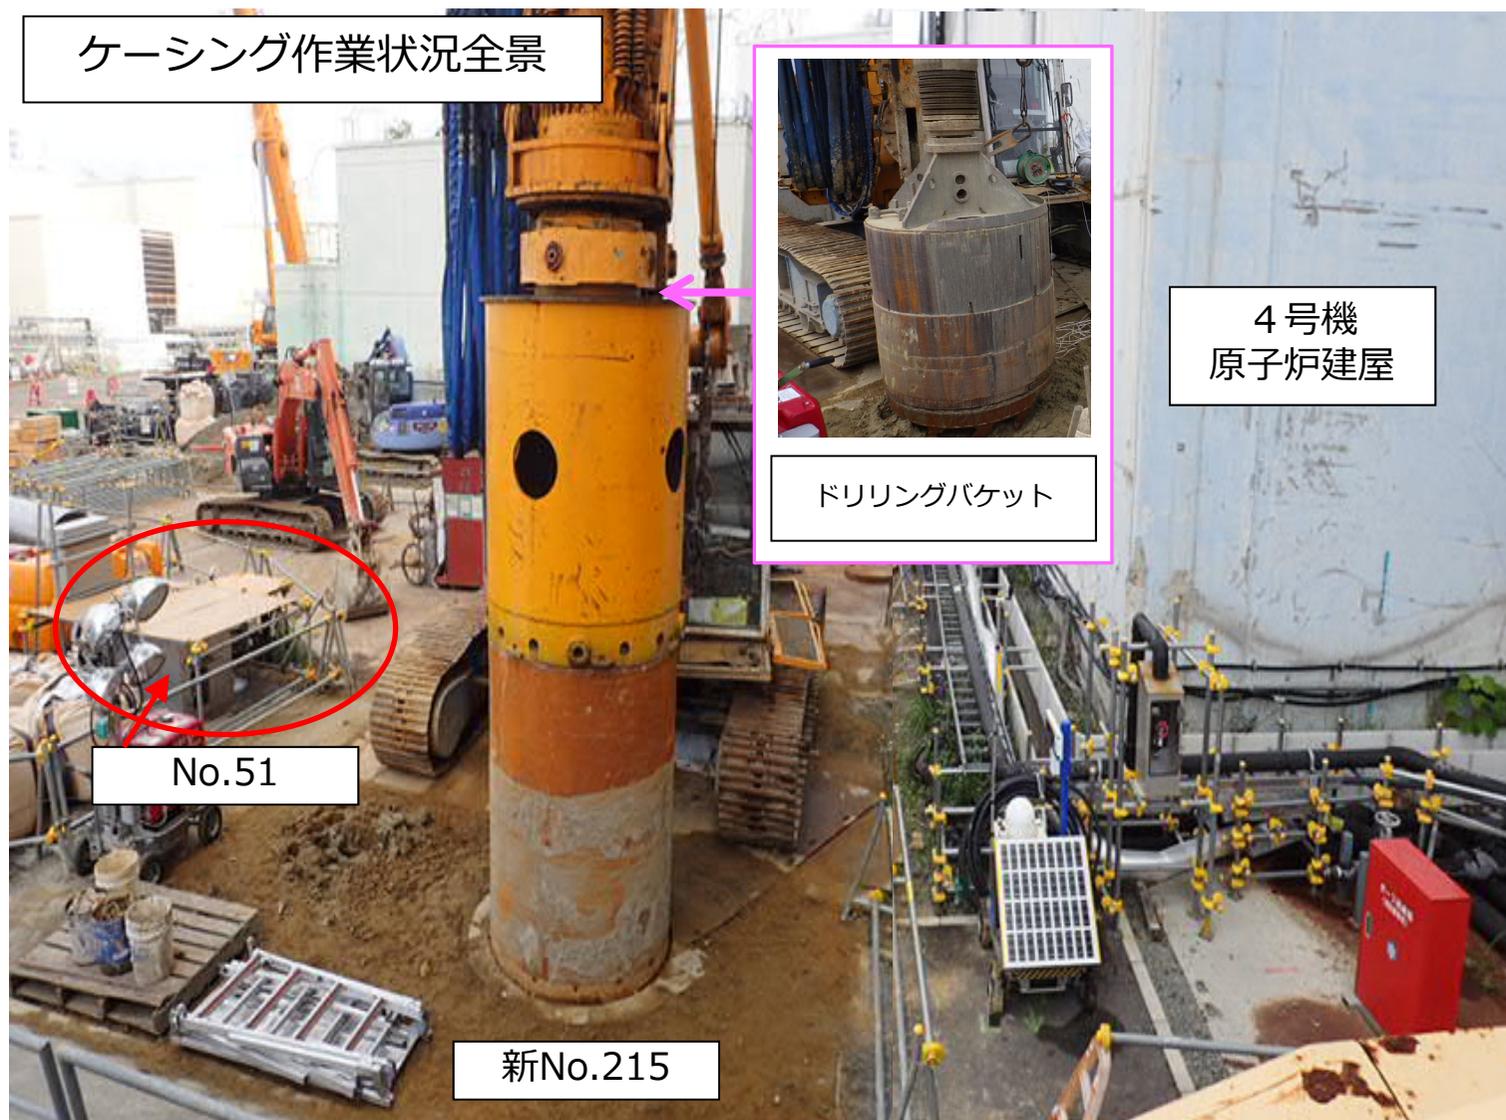
## 4. 水位低下の原因 ④施工状況写真

- 4月21日 中掘り作業中、泥岩とマンメイドロックに当たり掘削が進まないことから、作業を中断した。
- 4月24～25日 作業が一旦中断したため、碎石にて埋め戻した。
- 8月1～2日 別位置での掘削箇所が見つからないため、同位置にて掘削を実施した。

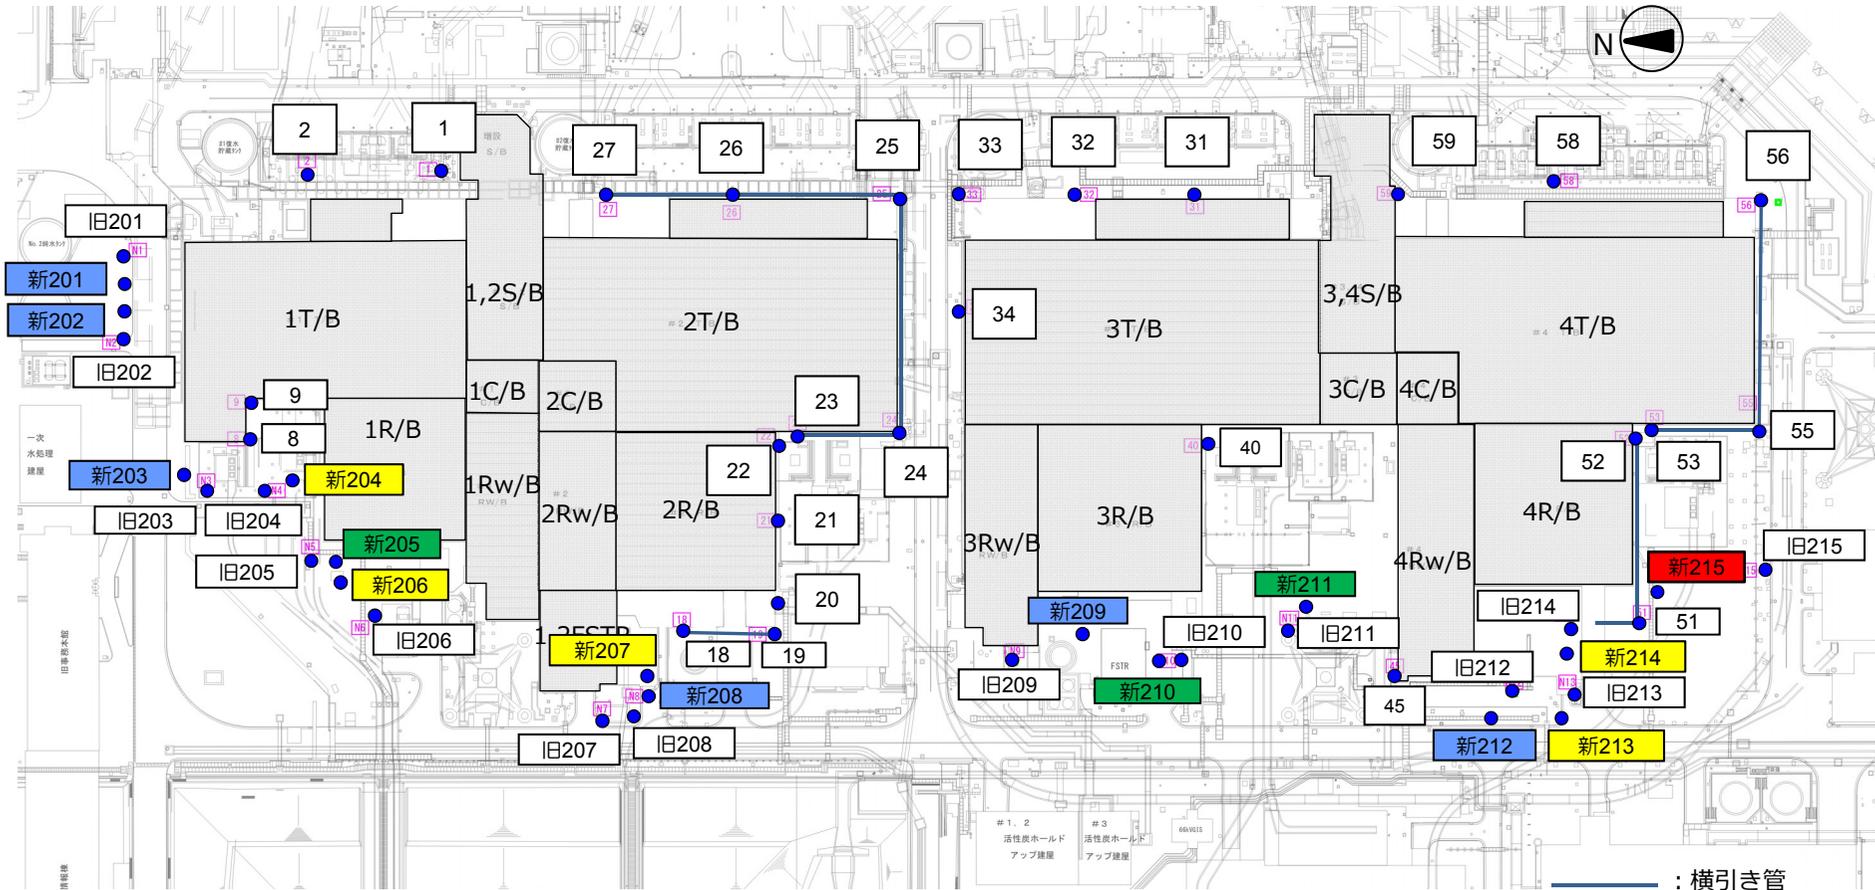
# 5. 水位低下の対策 掘削工事対象ピット

工事再開：新215

今後着手：新204、新206、新207、新213、新214

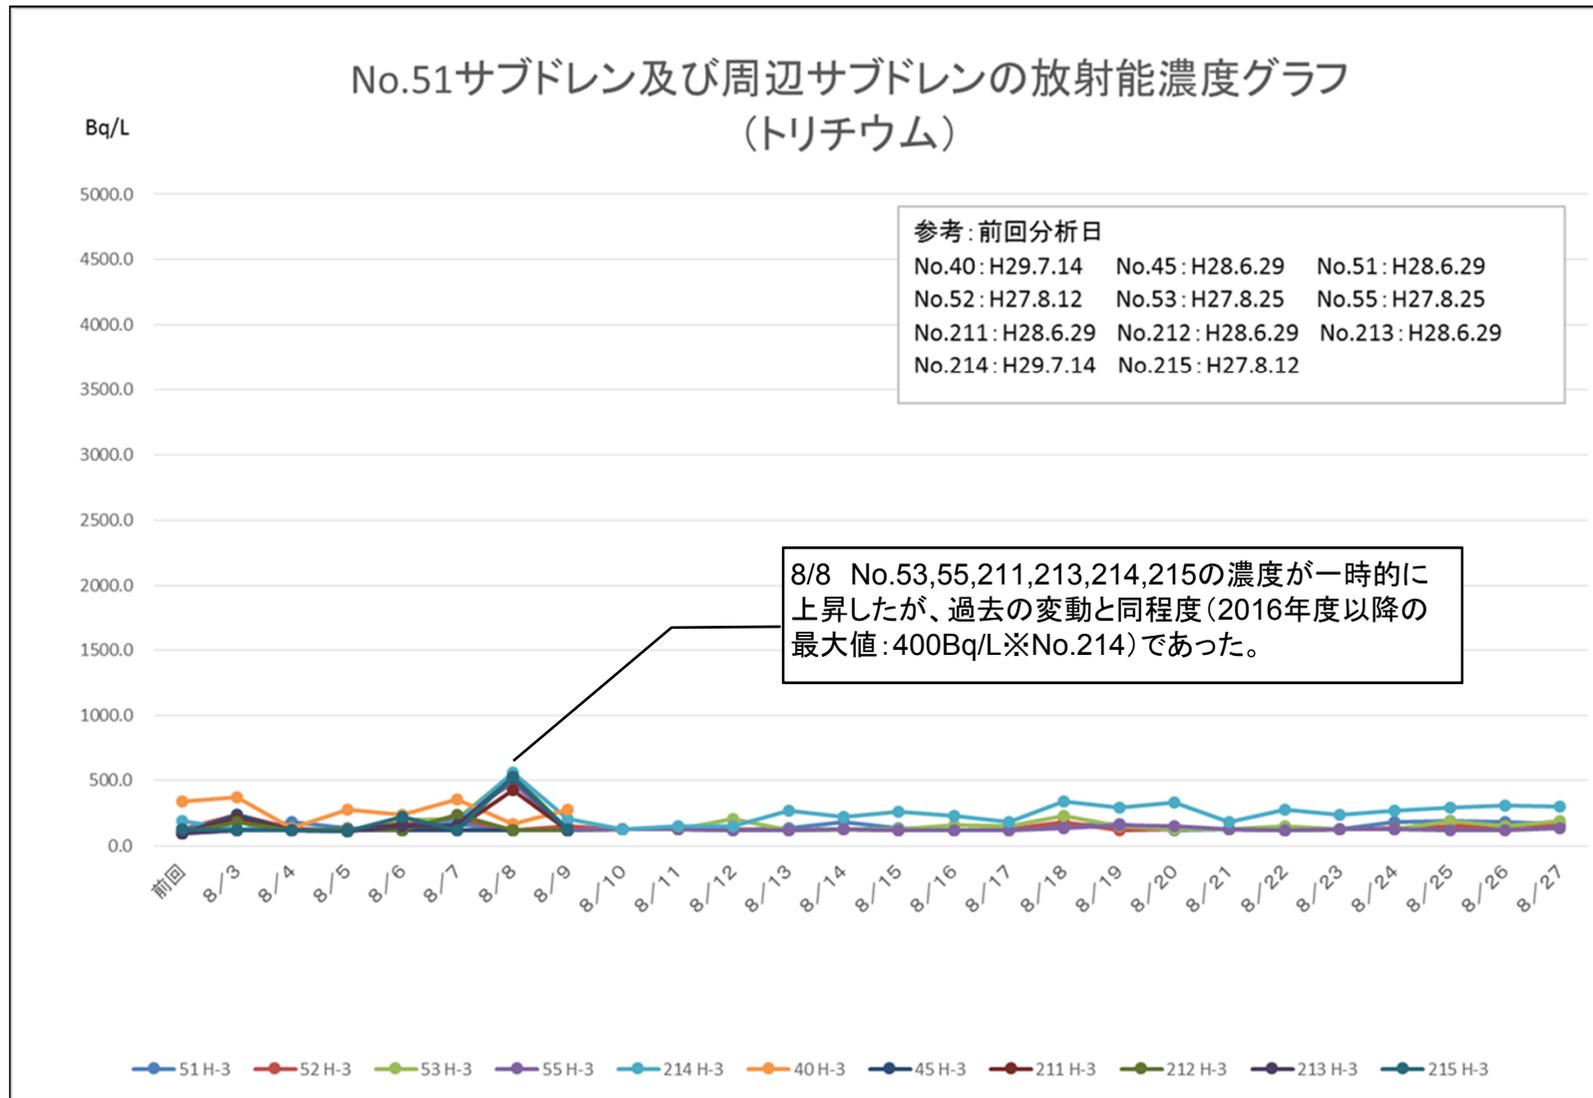
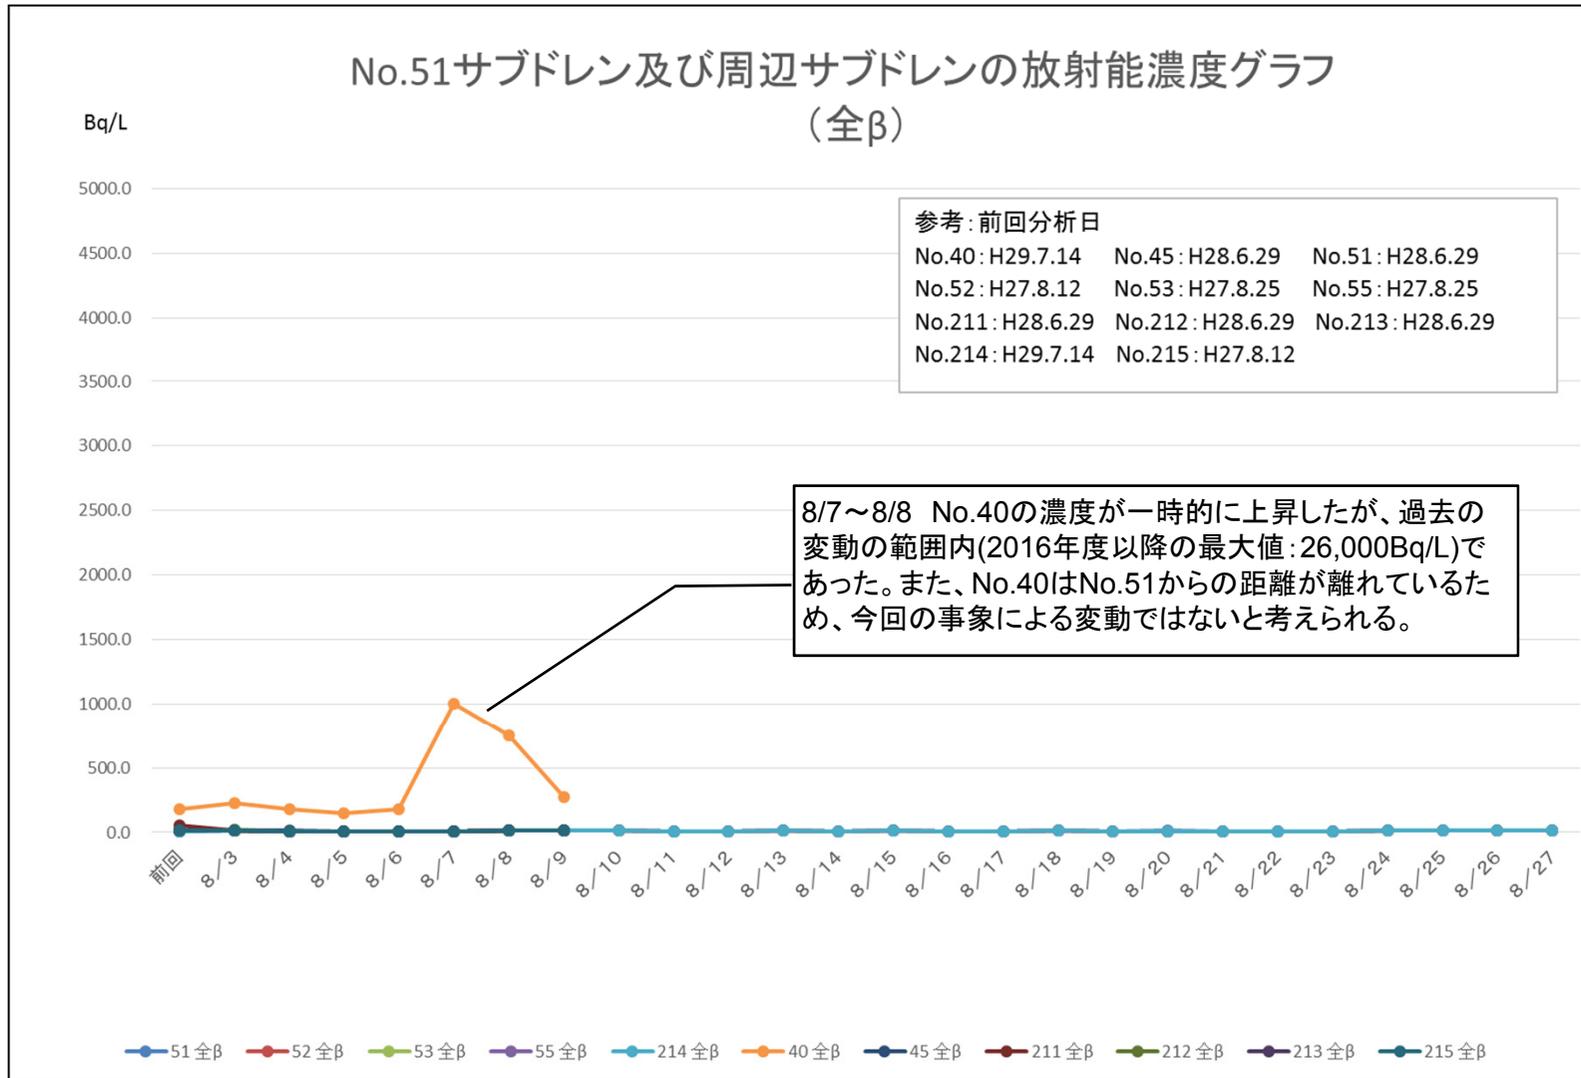
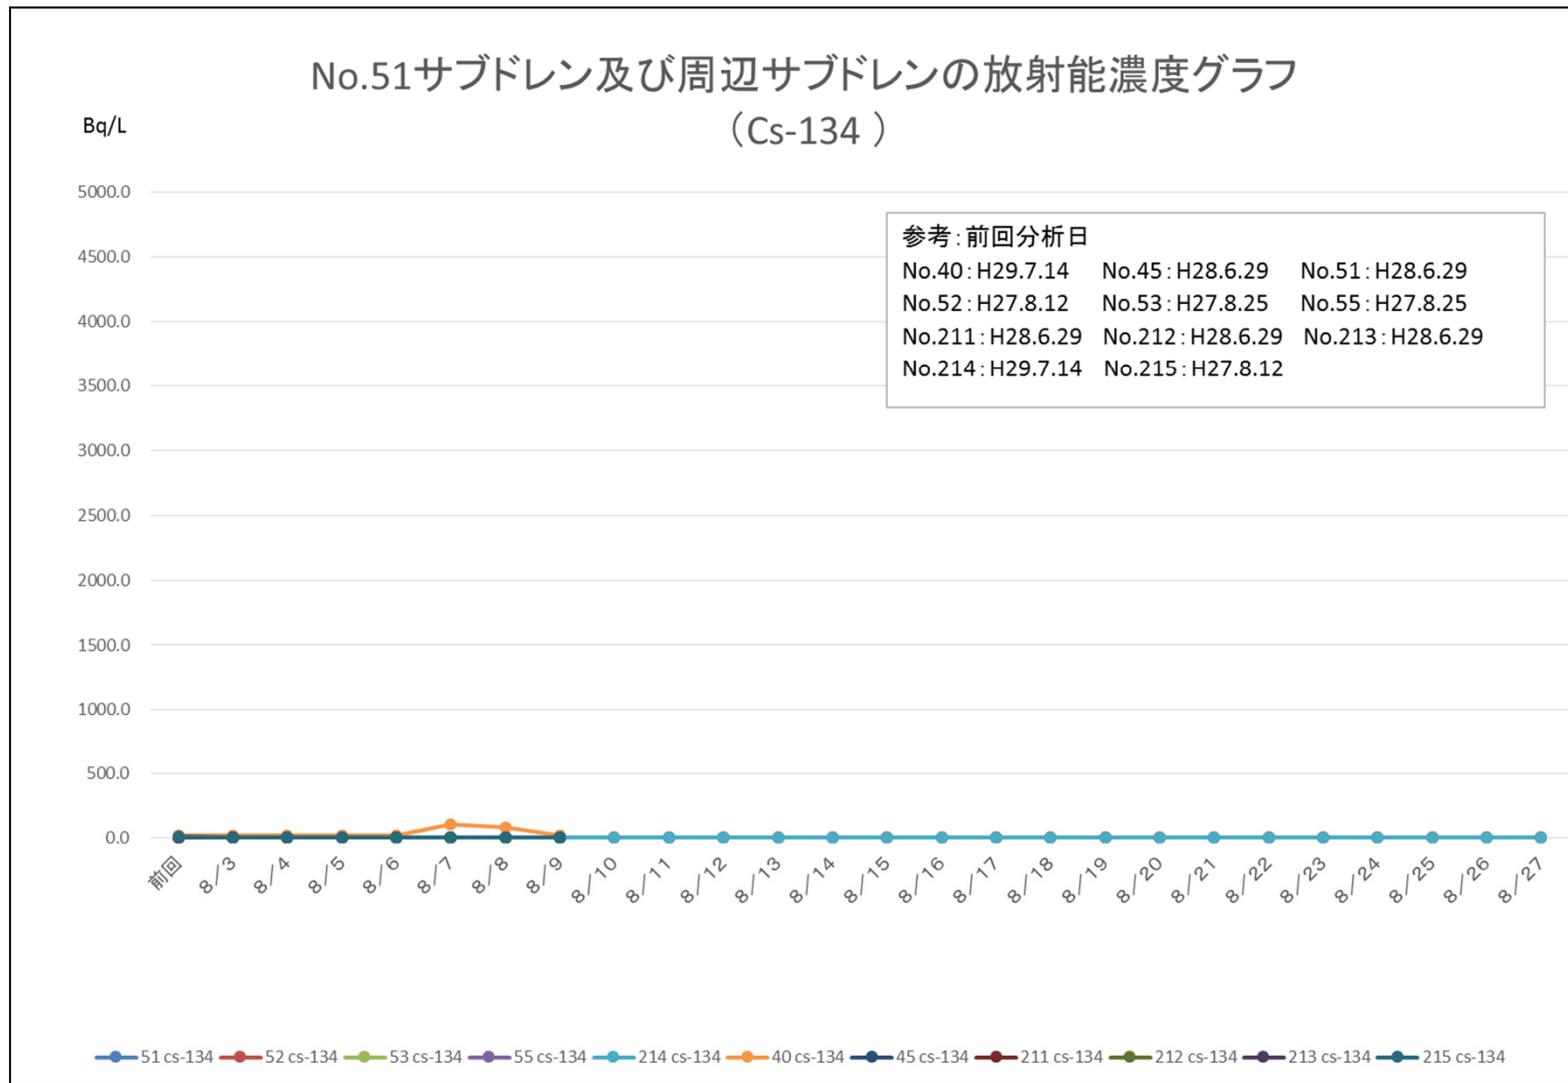
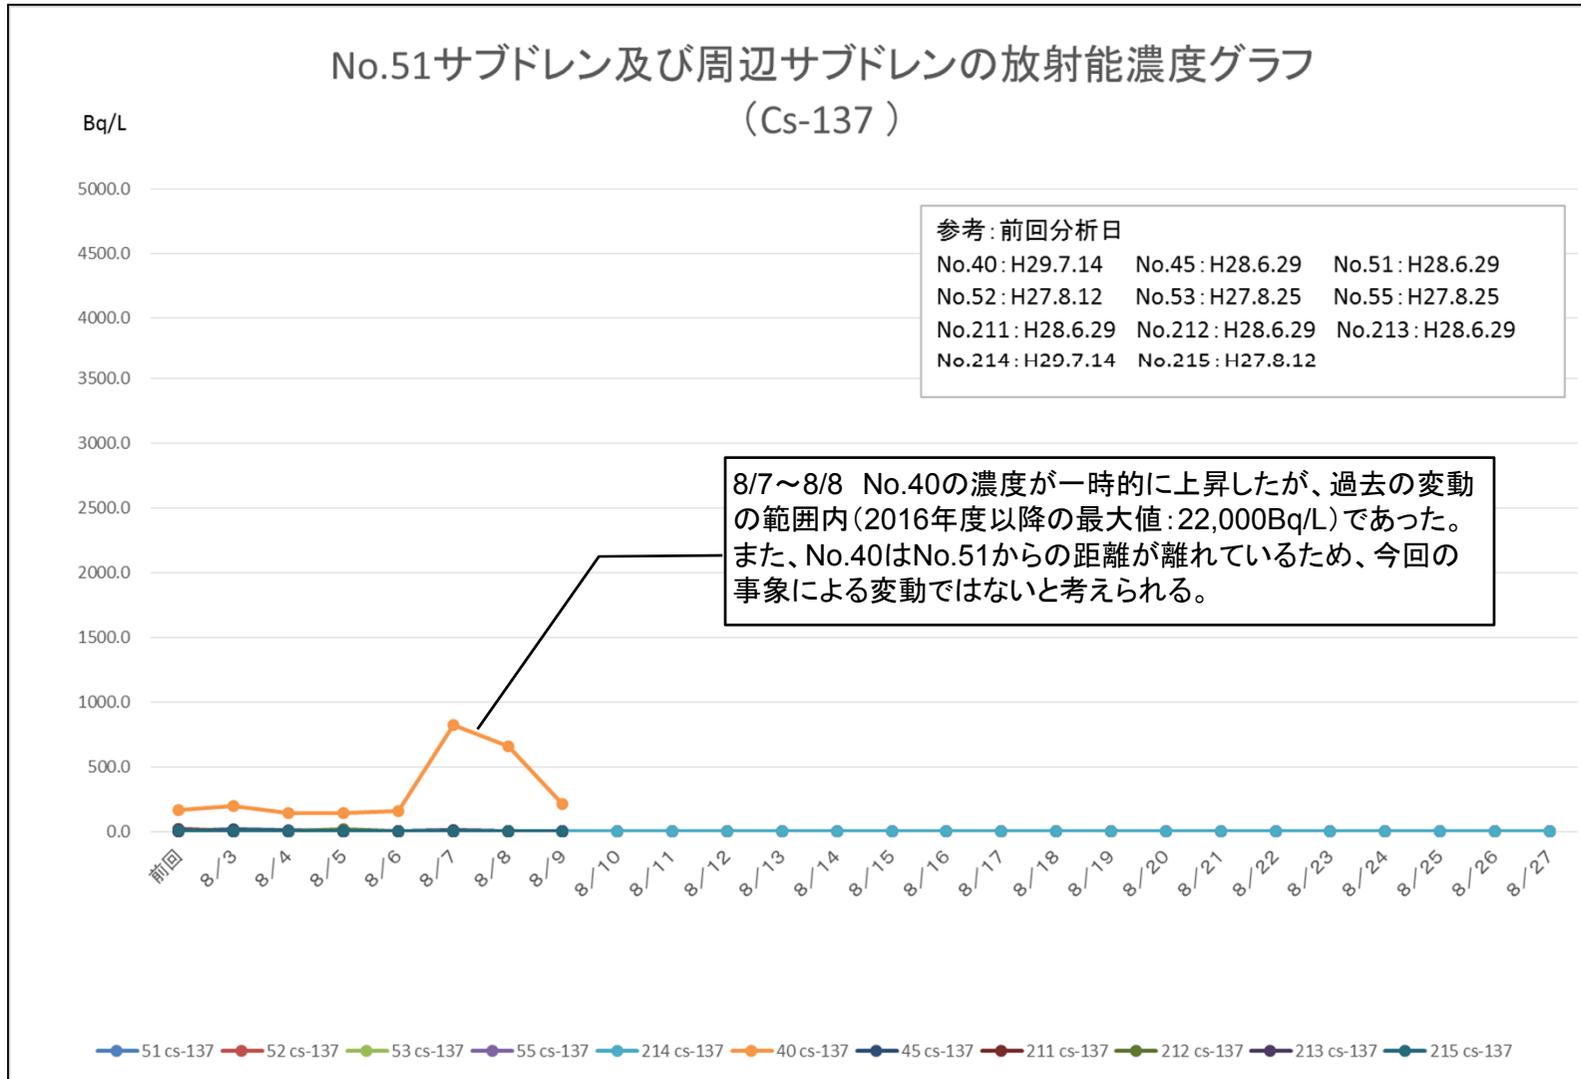
## 6. 水位低下に伴う地下水への影響 サブドレン水質のモニタリング結果 **TEPCO**

8月3日からこれまでの周辺サブドレンピットでのモニタリングの結果、一部のピットでトリチウム濃度が一時的に上昇したが、過去と同程度の変動範囲内であった。また、No.40の全βとCs-137濃度が一時的に上昇したが、過去の変動の範囲内であり、No.51からの距離が離れているため、今回の事象による変動ではないと考えられる。以上より、これまでのモニタリング結果では、No.51の水位低下の影響と思われる変動は確認されていない。

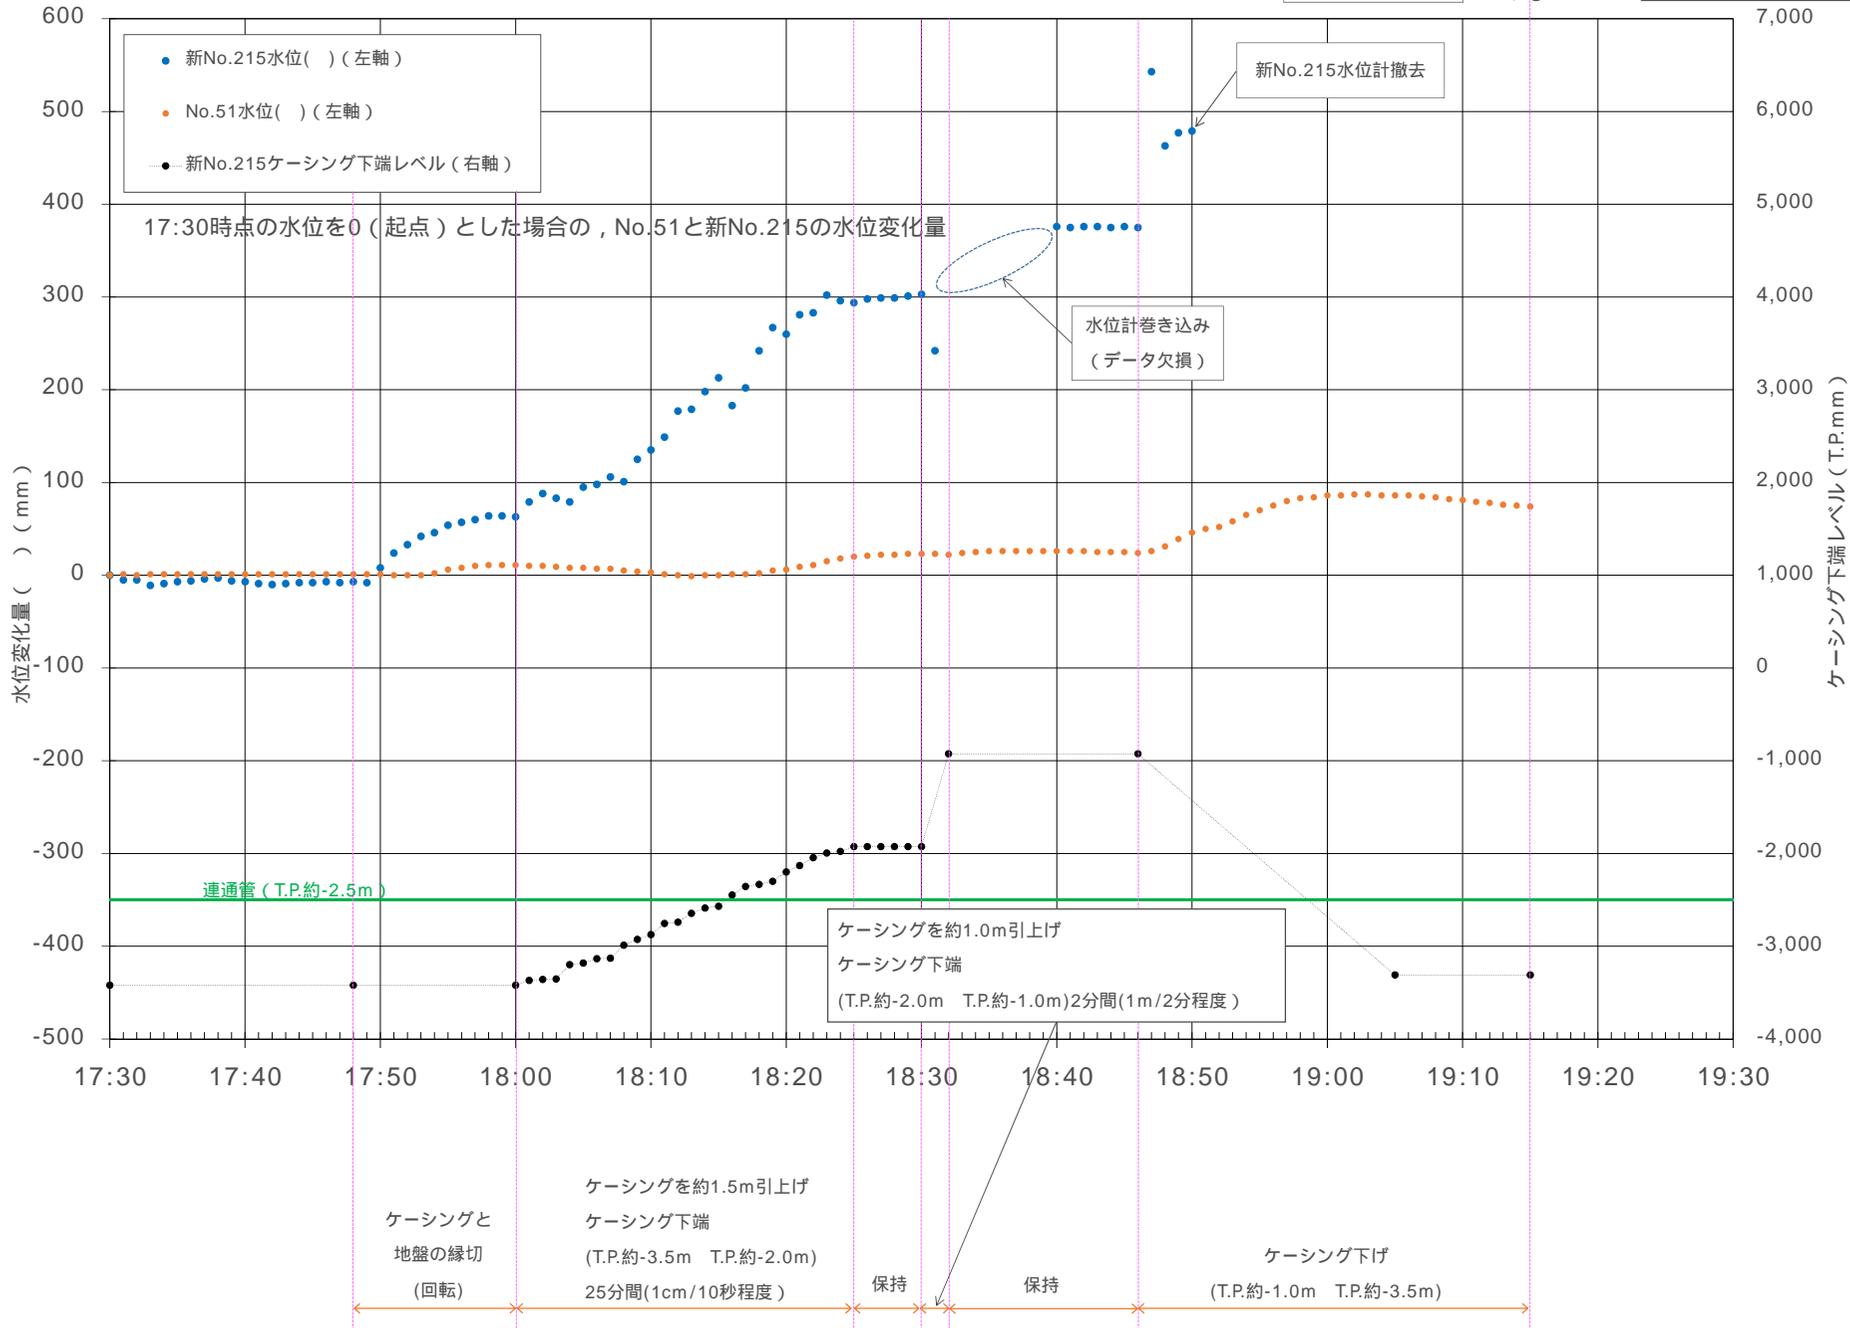
連通性確認試験の結果 (No.51、新No.215の水位 ( ))

- ・ No.51と新No.215の連通性確認試験では、ケーシングの動きに伴いNo.51の水位が変動することを確認した（別紙1～2参照）。
