2号機 原子炉格納容器ガス管理設備の 運転上の制限からの逸脱について

2017年12月26日

東京電力ホールディングス株式会社

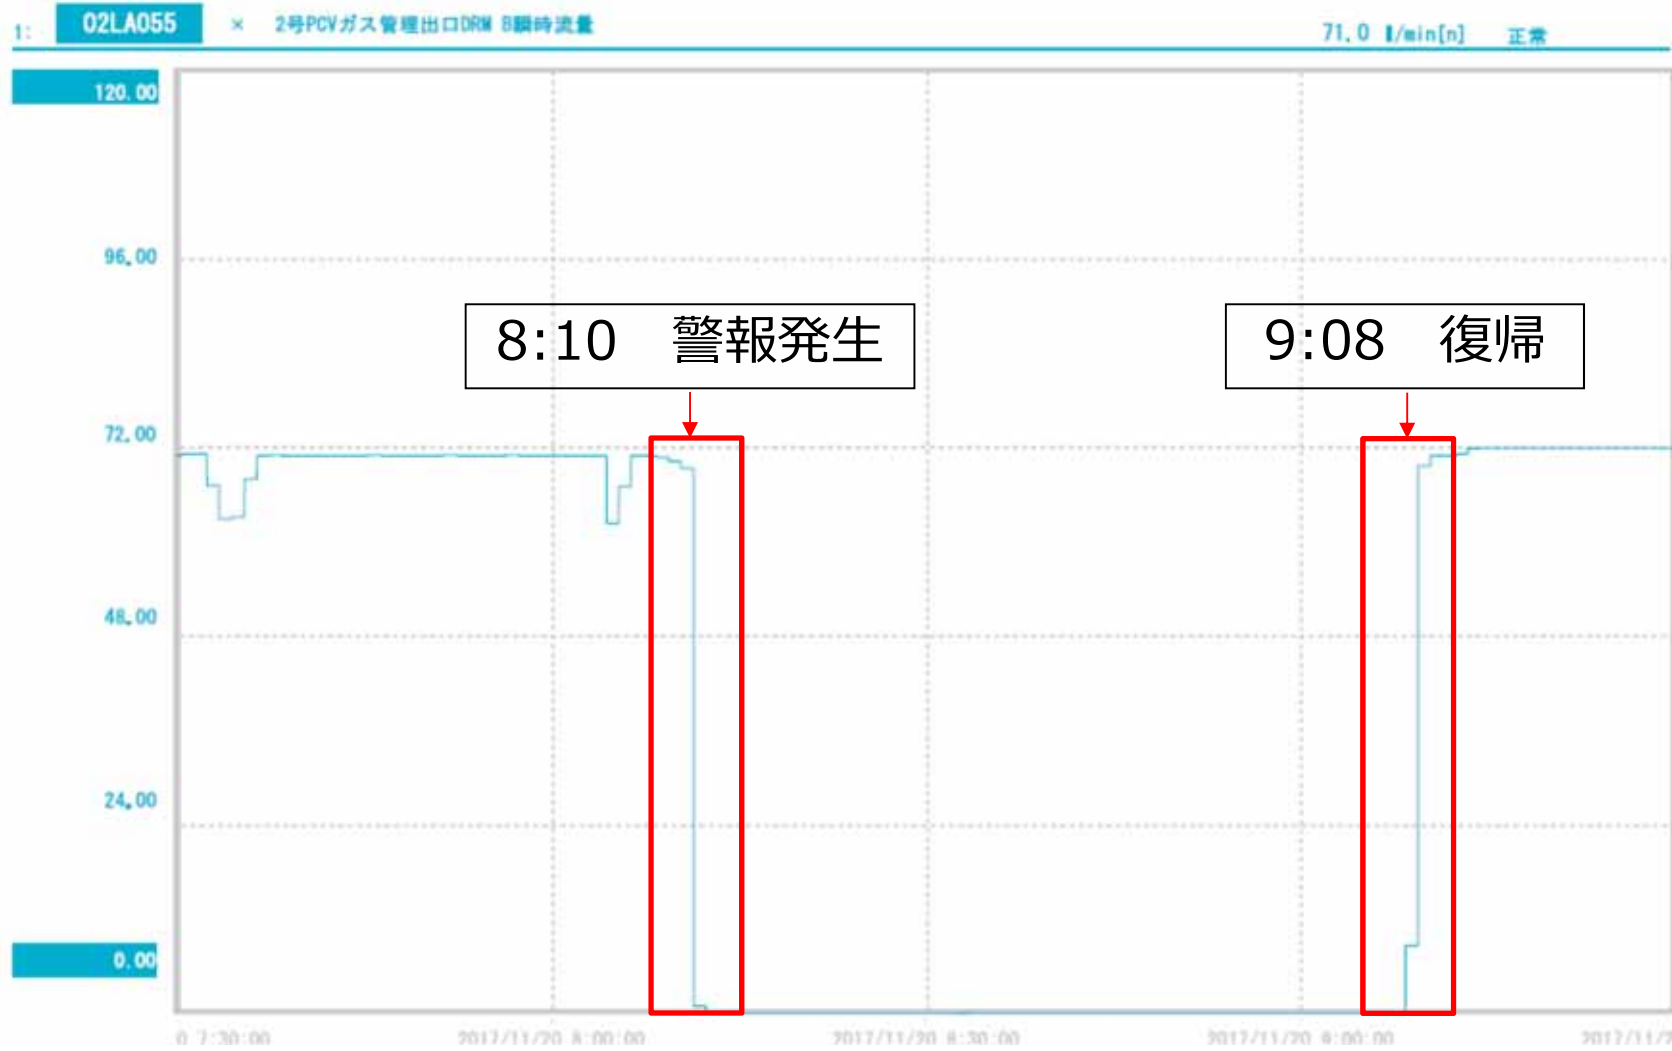
5. 事象発生時のトレンド

現場調査及びトレンド確認の結果、当該弁が「全閉」となったことが原因で流量低下したと判断されるため、事象発生時の操作、作業状況について確認及び聞き取り調査を行った。その結果、当該弁が「全閉」に至る事実は確認できなかった。

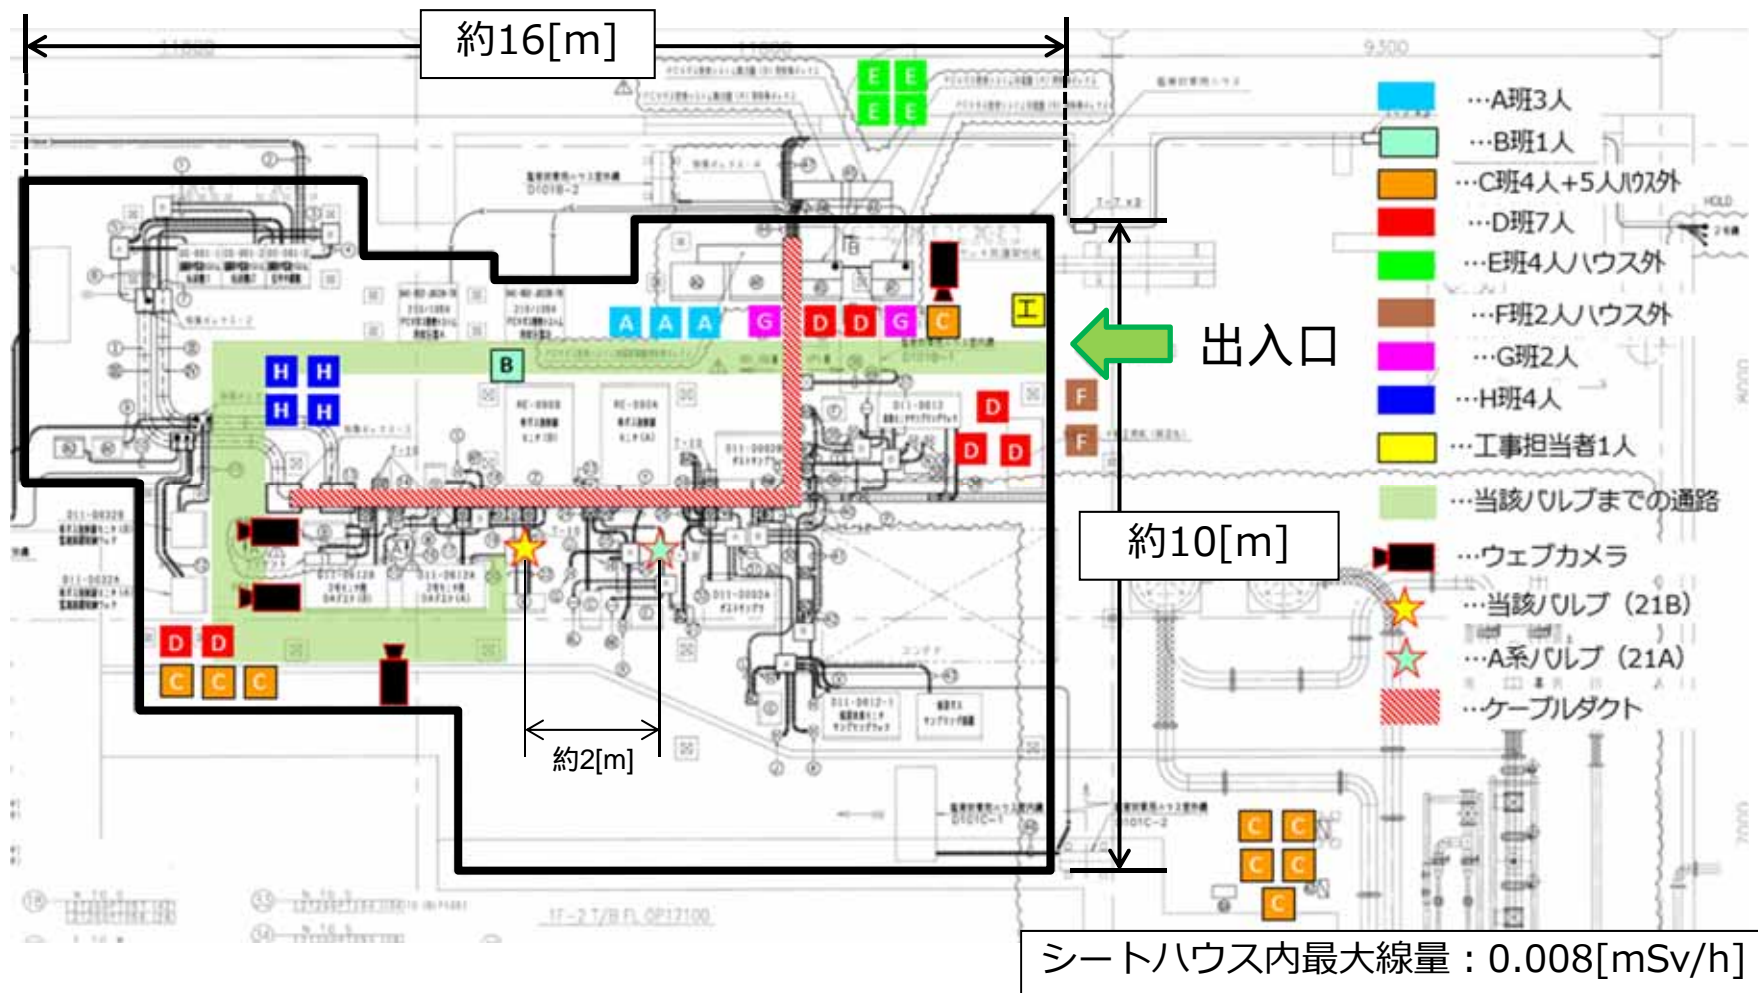
7. 事象発生時の入域・作業状況

- ・当日は停止したA系について制御盤へのケーブル接続作業及びB系の電線管・ケーブル布設作業の2種類の作業を並行して実施する予定でいた。
- ・事象発生時（8:10頃）に作業員は当該弁付近から離れた場所で安全処置確認、作業範囲確認、当日作業の準備を実施していた。
- ・当該弁については床面から約2 m高さの場所に設置されており、容易に操作できる環境にはなく、聞き取り調査からも当該弁の操作や誤接触についての証言は確認されなかった。

事象発生時（8:10頃）の作業員の配置について

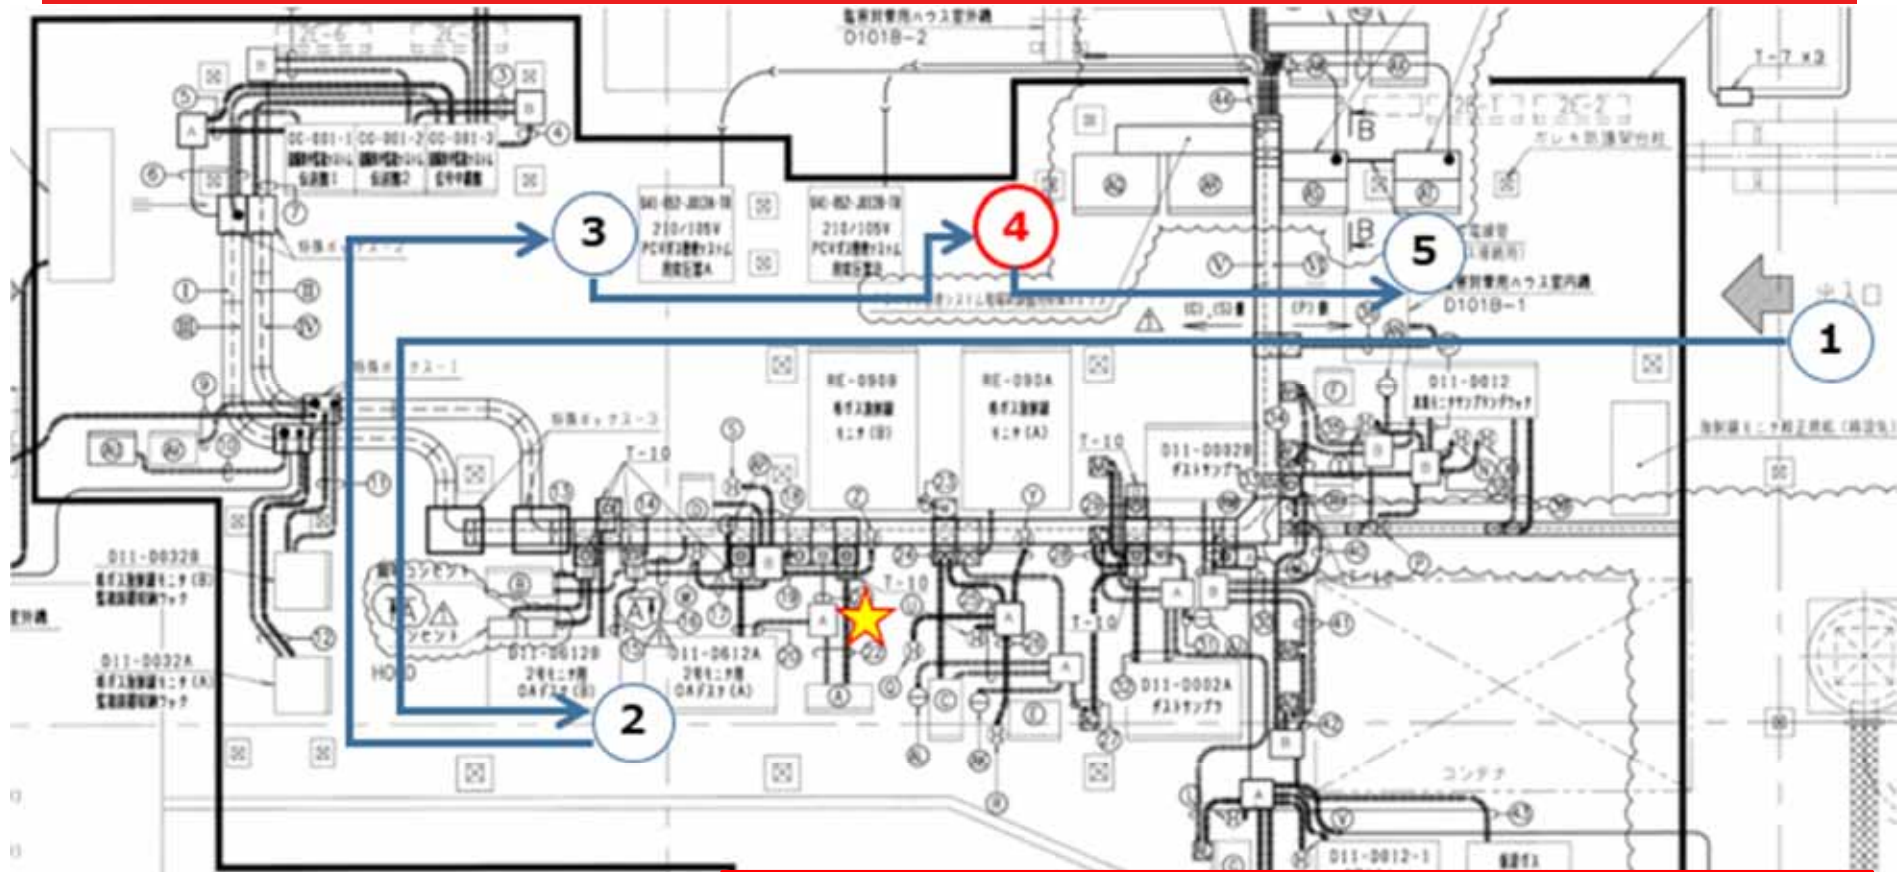
【参考】 事象前後の作業員の動線 (1/4)

A班(3人) 7:50頃 現場到着
 荷物仮置き
 A系変圧器にて検相確認
 B班と負荷側モニタ関係の安全処置について確認
8:10頃
 B系変圧器にて検相確認
 作業・通行の妨げにならない位置に待機

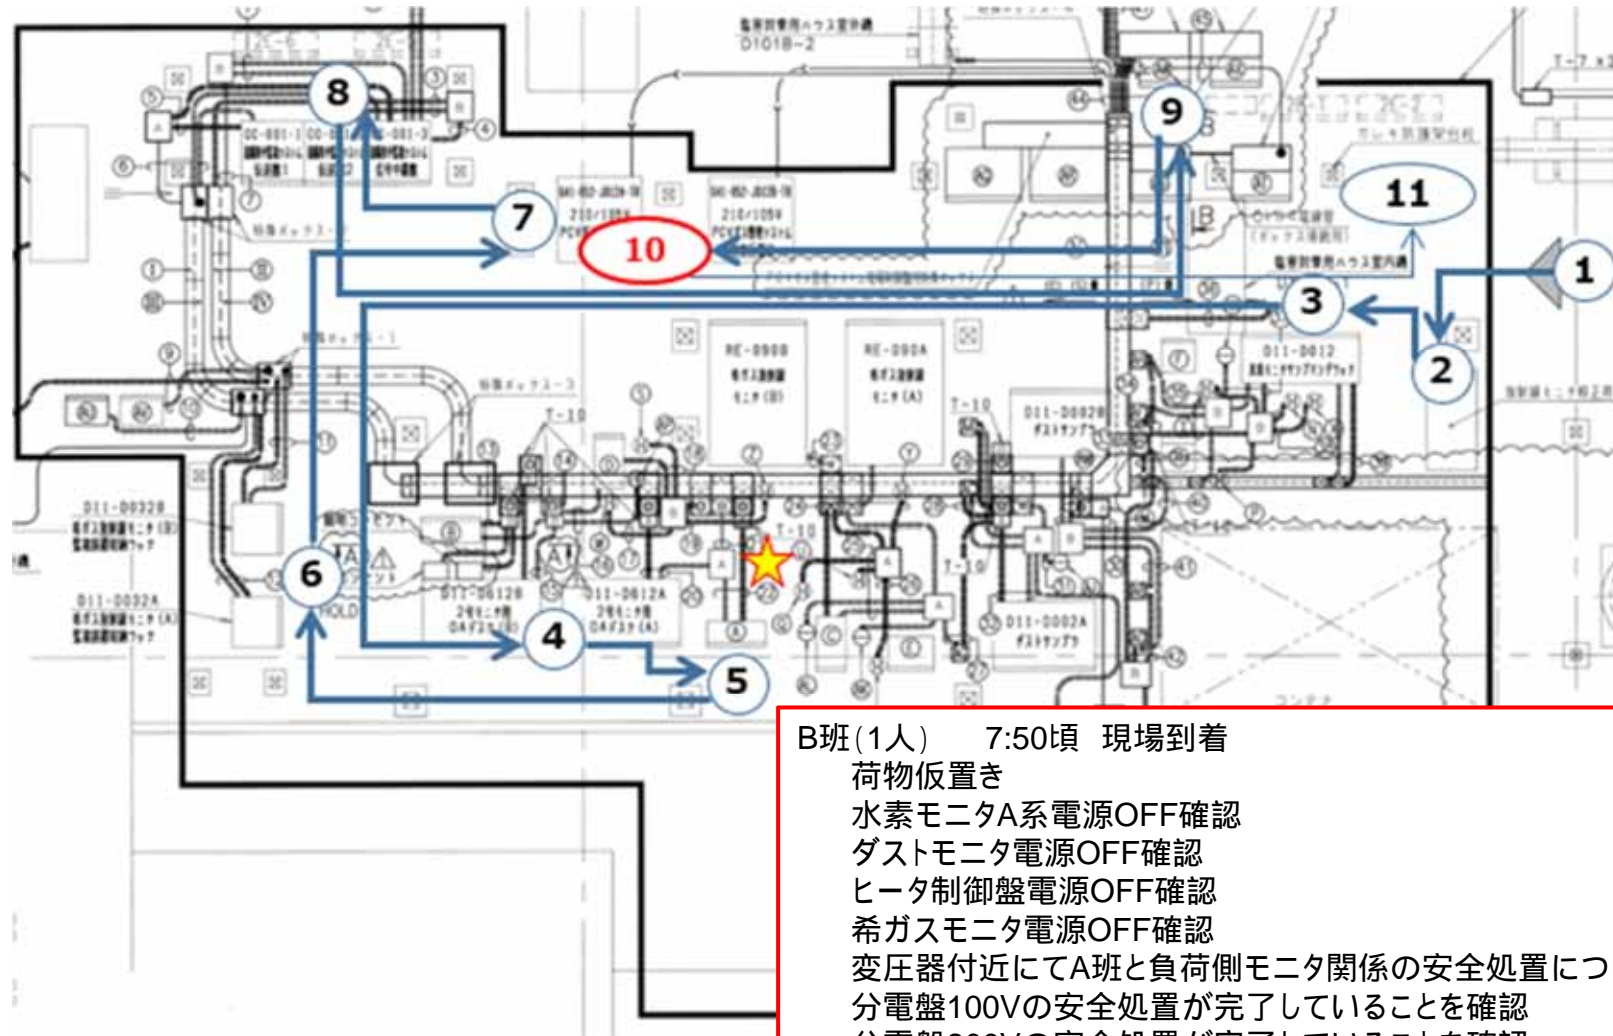
【参考】 事象前後の作業員の動線 (2/4)

B班(1人) 7:50頃 現場到着
荷物仮置き
水素モニタA系電源OFF確認
ダストモニタ電源OFF確認
ヒータ制御盤電源OFF確認
希ガスモニタ電源OFF確認
変圧器付近にてA班と負荷側モニタ関係の安全処置について確認
分電盤100Vの安全処置が完了していることを確認
分電盤200Vの安全処置が完了していることを確認
8:10頃 A班に分電盤の安全処置が完了していることを相談
計装Gに当直による安全処置が完了していることを連絡

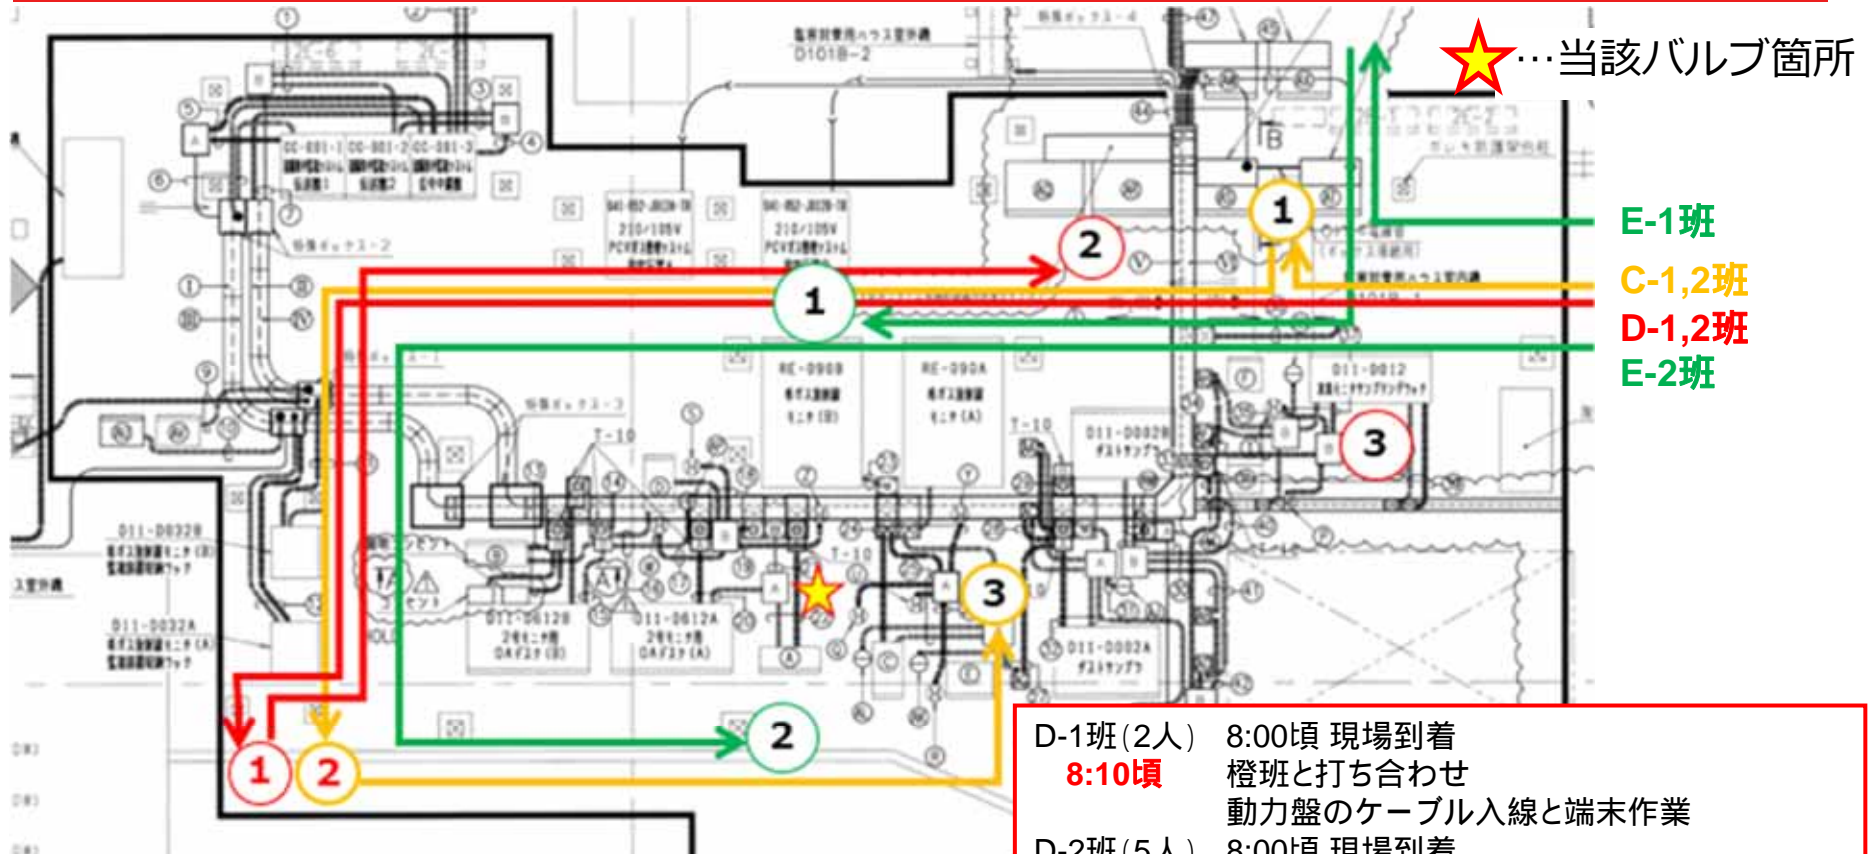
【参考】 事象前後の作業員の動線 (3/4)

C-1班(1人) 7:40頃 現場到着, 作業準備
東側通路にて現場確認
分電盤(B)にてケーブル確認
8:10頃 B班から警報が出ていると聞き現場状況確認する
C-2班(3人) 7:40頃 現場着, 作業準備
東側通路にて現場確認
8:10頃 ハウス北西側で赤班と打ち合わせ
現場確認、資材段取り、フレキ加工、取付

D-1班(2人) 8:00頃 現場到着
8:10頃 橙班と打ち合わせ
動力盤のケーブル入線と端末作業
D-2班(5人) 8:00頃 現場到着
現場確認, 資機材段取り
サンプリングラック付近電線管, P.Box加工

E-1班(3人) 8:08頃 現場到着
希ガス放射線モニタ(B)周辺ケーブル仮置き
E-2班(1人) 8:00頃 現場到着
ヒータ制御盤前でコンセント用ケーブル段取り
コンセント用ケーブル入線

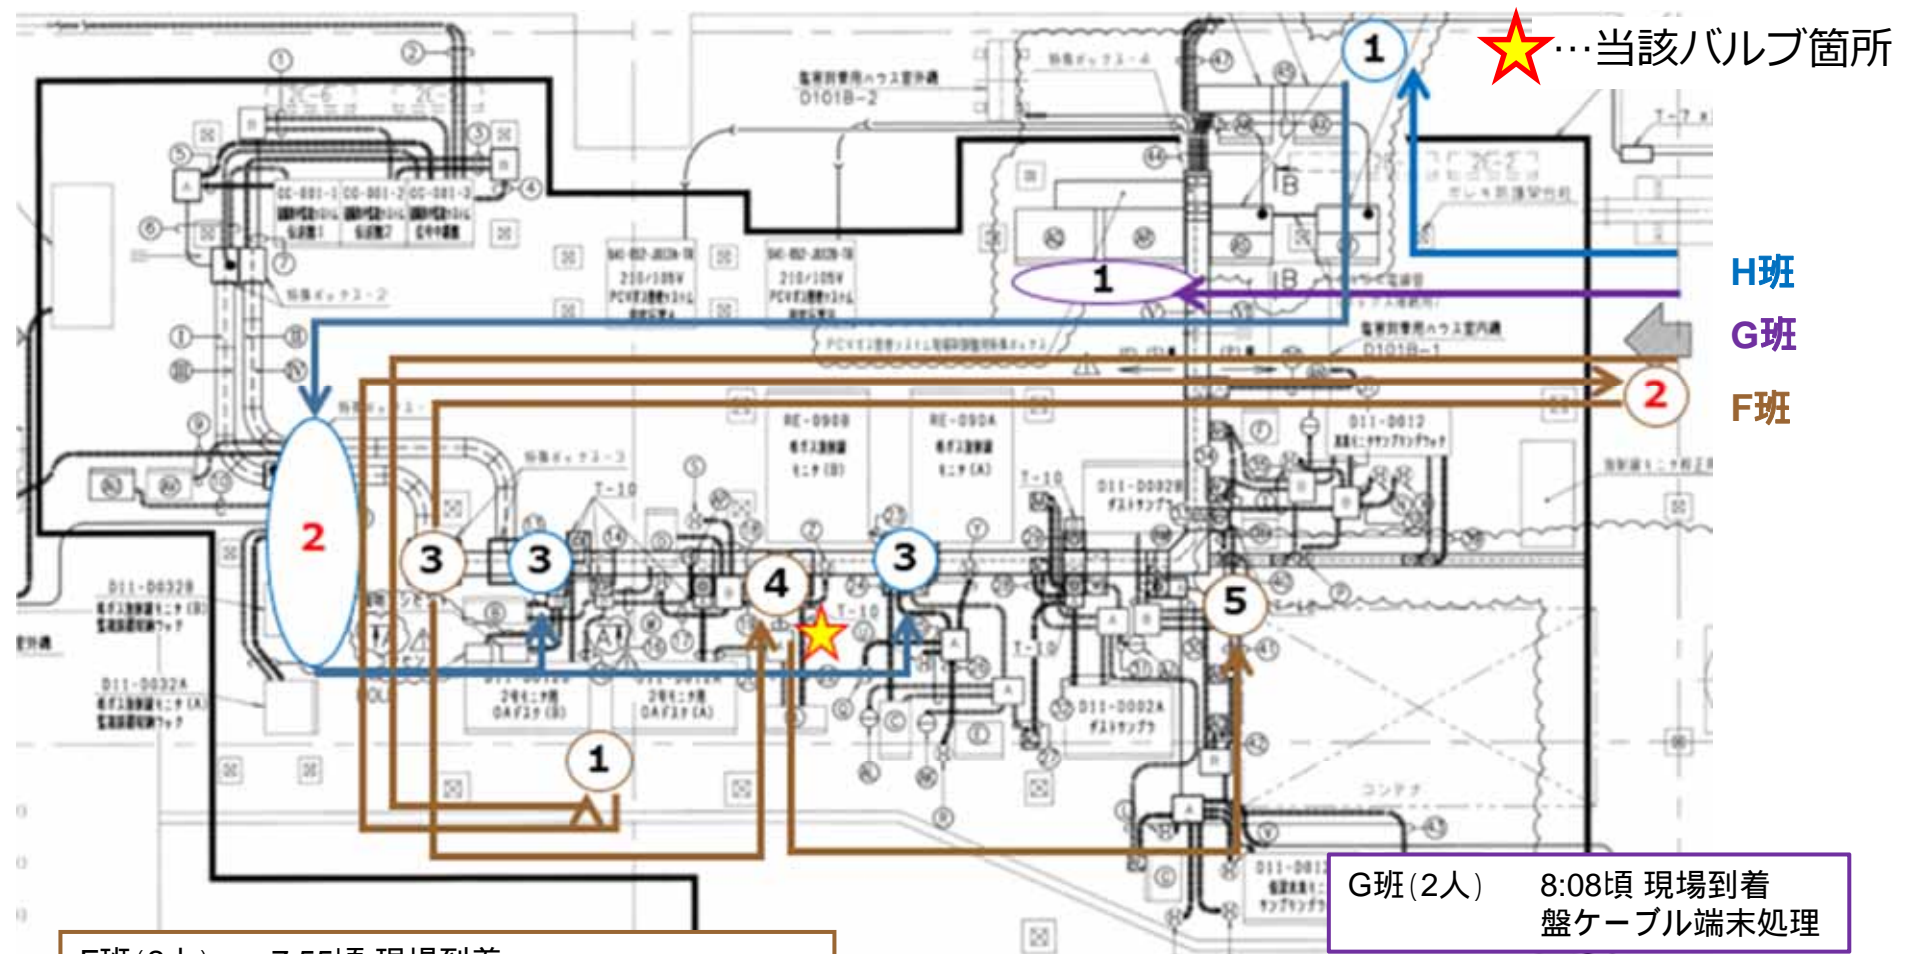
【参考】 事象前後の作業員の動線 (4/4)

F班(2人) 7:55頃 現場到着
8:10頃
 OAデスク前へ移動 図面にて現場確認
 ハウスを出て必要資機材をとる
 安全帯を装着し電線管取付
 電線管取付
 電線管取付

G班(2人) 8:08頃 現場到着
 盤ケーブル端末処理

H班(4人) 8:00頃 現場到着
8:10頃
 ケーブル準備
 ケーブル移動, 現場確認
 ケーブルを8の字にまとめる
 脚立, 安全帯準備, ケーブル布設
