福島第一原子力発電所3号機使用済燃料プール塩分除去装置（モバイルRO） の停止および塩酸漏えいに係る調査結果について

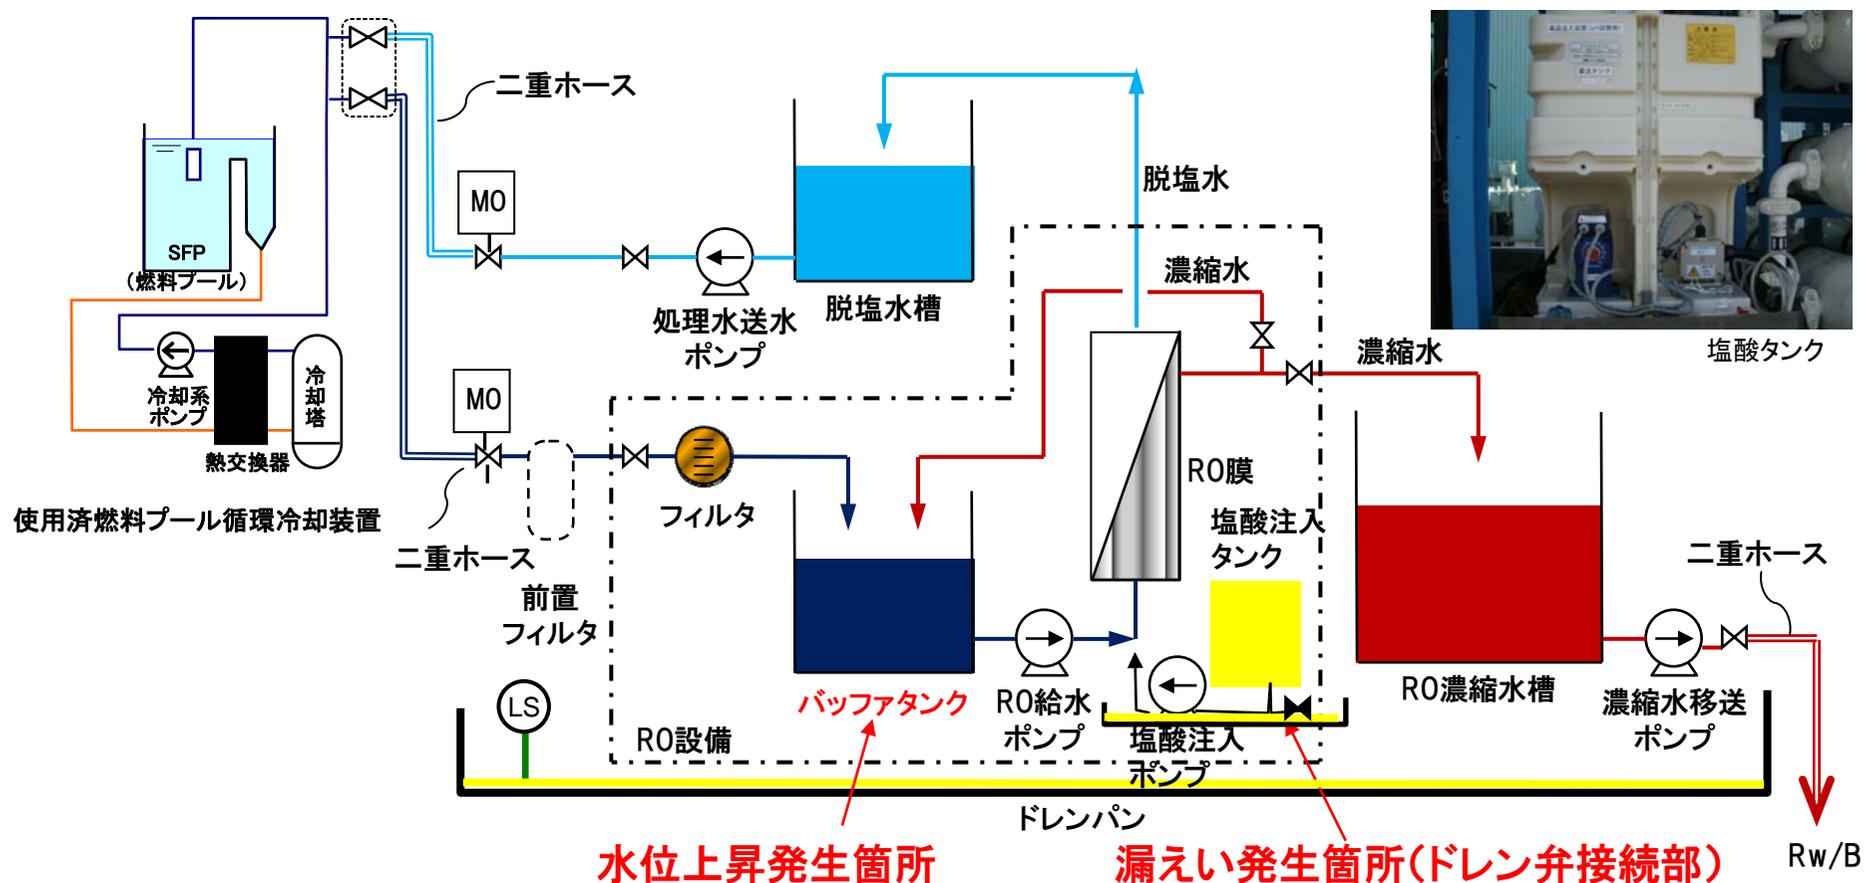
- H24. 10. 4 バッファタンク水位が高いことを示す異常警報の発生によりモバイルRO停止。
- H24. 10. 23 塩酸注入設備の調整運転を実施。
- H24. 10. 24 前日の塩酸注入設備の調整運転実施以降停止していた同装置において、25%塩酸タンクより塩酸の漏えいが発生。
