# **Investigation of the cause of hydrogen explosion at the Unit 4 Reactor Building**

24th July 2012

Tokyo Electric Power Company, Inc.

## **Survey result of damages to air-conditioning ducts etc. in the Reactor Building, Unit 4, Fukushima Daiichi Nuclear Power Station**

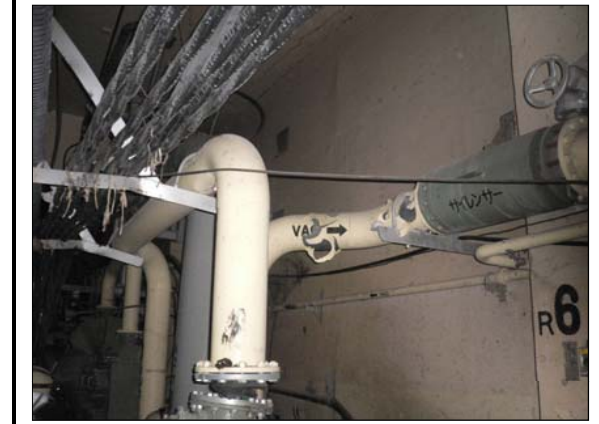
区画No.2~5

写真	撮影No	位置	RBa-R2~R6間
65	075	コメント	異常なし

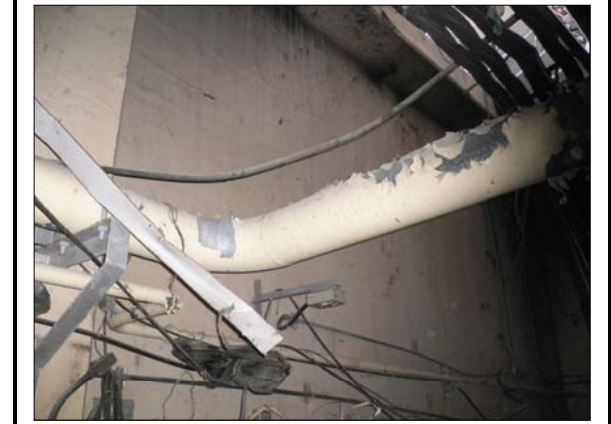
区画No.6

写真	撮影No	位置	RBa-R6~R7間
66	074	コメント	異常なし

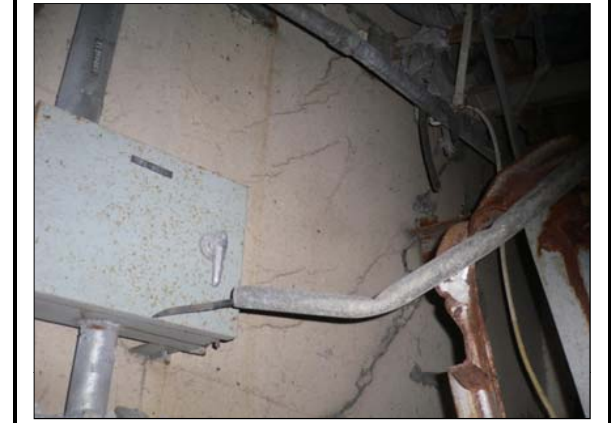
区画No.10

写真	撮影No	位置	R7-RE~RF間
70	090	コメント	全体的に変形

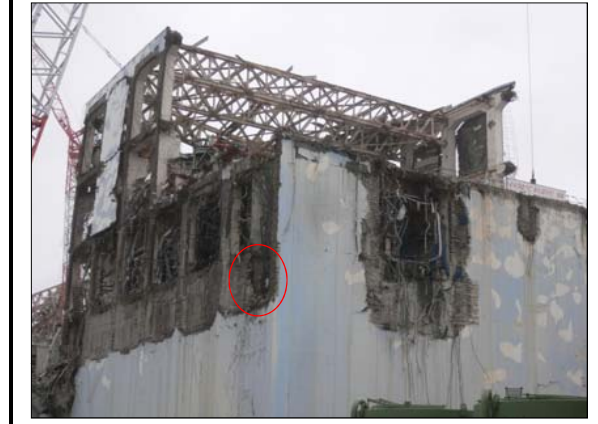
区画No.12

写真	撮影No	位置	RG-R6~R7間
71	-	コメント	崩落

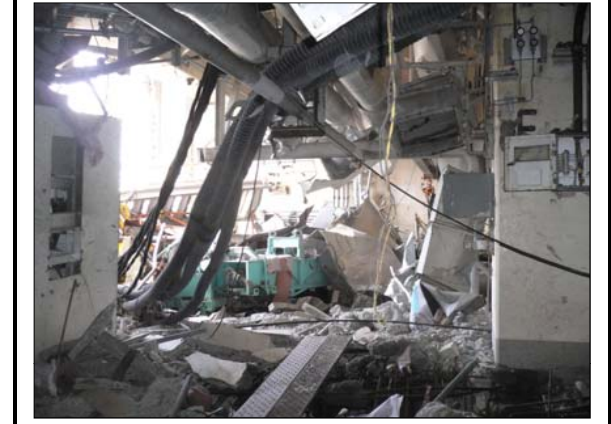
区画No.18

写真	撮影No	位置	R1-RF~RG間
74	086	コメント	異常なし

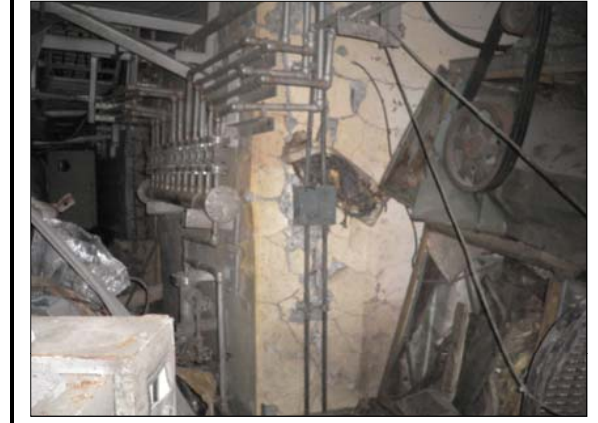
区画No.23

写真	撮影No	位置	RD-R1~R2
76	079	コメント	全体的に変形

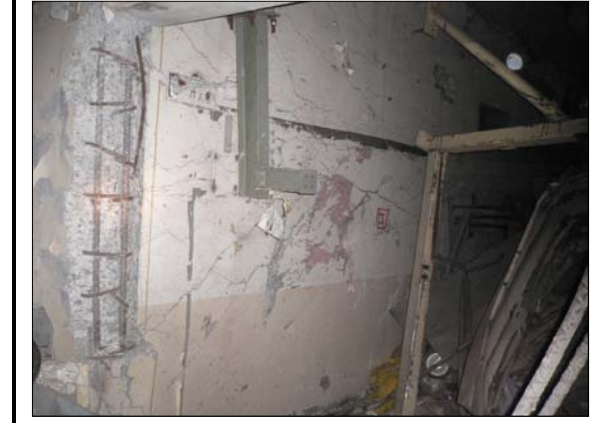
区画No.24

写真	撮影No	位置	R1~R2-RD~RE間
77	080	コメント	全体的に変形
